# Rydbo skola

**BESIKTNINGSMAN**  
Martin Edh

**KUND**  
Armada Fastighets AB

**OBJEKTADRESS**  
Von Essens väg 9  
Rydbo

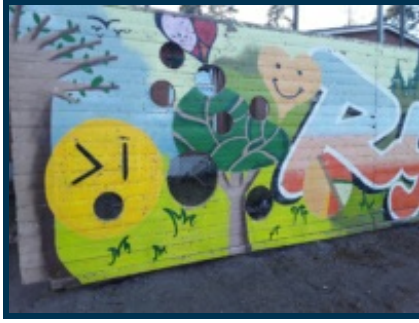
## Bollvägg

Saknas  
Okänd  
Redskapet uppfyller ej Svensk standard (EN 1176).

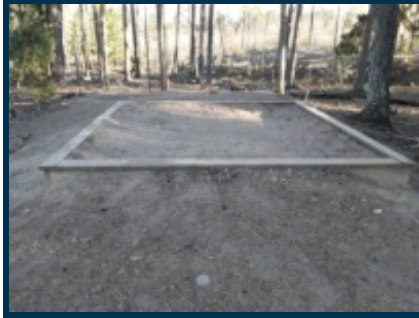
## Sandlåda

Saknas  
Okänd  
Inga fel identifierade vid besiktningstillfället.

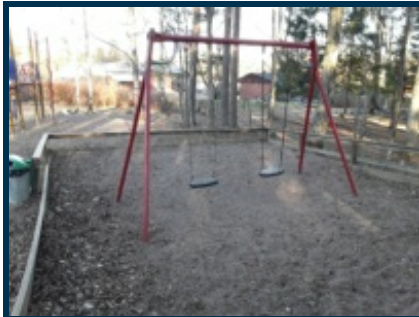
## Gungställning

Saknas (Mira 2pl)  
Hags  
Ja, se nedan

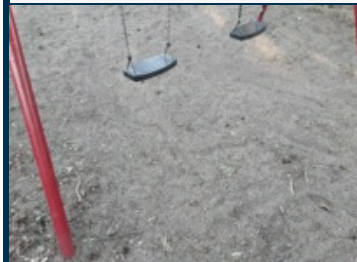
**1.** Rutinmässigt underhåll 1176-7 8.2.6

Gropar under gungor.

B

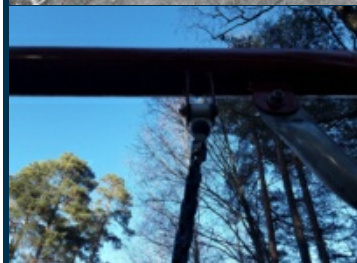
**2.** Korrigerande underhåll 1176-7 8.2.7

Glapp i gungled.

B

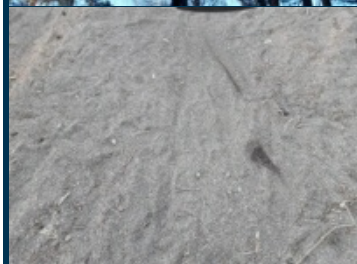
**3.** Stötdämpande underlag felaktigt 1176-1 4.2.8.5.2

Underlaget är för hårt.

B

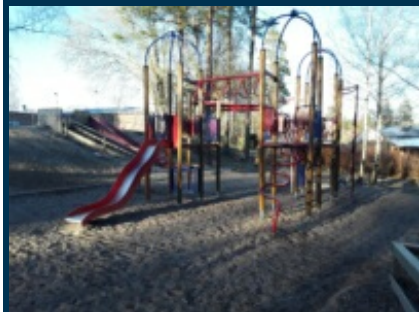
## Klätterställning

**TYP SKYLT** Finns (408626 Himalaya)  
**TILLVERKARE** Hags  
**ANMÄRKNINGAR** Ja, se nedan

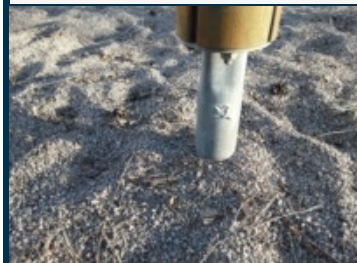
**1.** Rutinmässigt underhåll 1176-7 8.2.6

**KOMMENTAR**  
För lite fallsand.

B

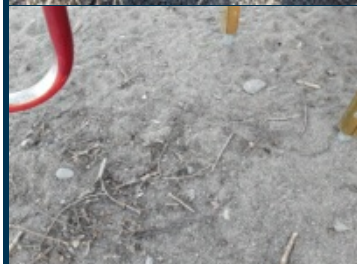
**2.** Föremål i fallutrymme 1176-1 3.18

**KOMMENTAR**  
Stenar i fallutrymme.

B

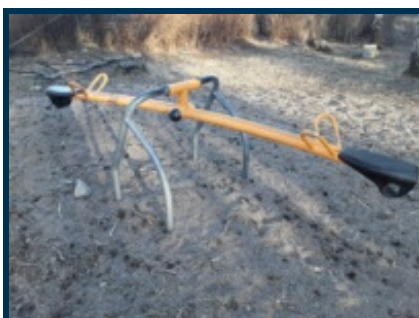
## Vippgunga

**TYP SKYLT** Saknas (Vippy)  
**TILLVERKARE** Hags  
**ANMÄRKNINGAR** Ja, se nedan

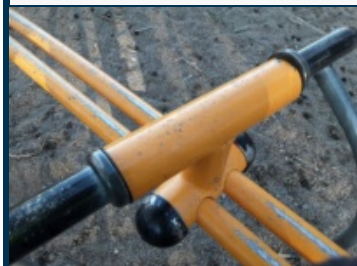
**1.** Korrigerande underhåll 1176-7 8.2.7

**KOMMENTAR**  
Trasig gungled.

B

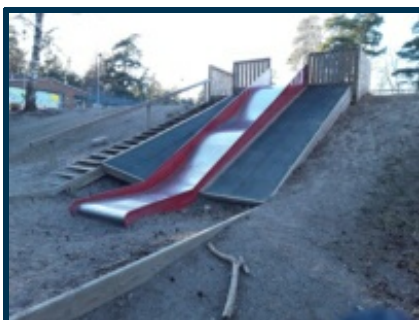
## Släntrutsch

**TYP SKYLT** Saknas  
**TILLVERKARE** Hags  
**ANMÄRKNINGAR** Inga fel identifierade vid besiktningstillfället.
