# Rydbo skola

📍 von Essens väg 7, 184 94 Åkersberga

En besiktning av Fastighetsskötaren AB.  
På uppdrag av Armada Fastighets AB.

8 redskap, 12 anmärkningar upptäcktes.

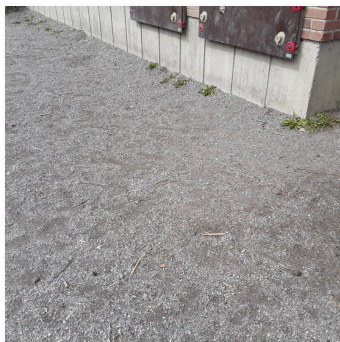
● B-fel.

Skydd mot skador på grund av  
islagsytans underlag 1176-1 4.2.8.5  
*Underlaget saknar fallskydd*

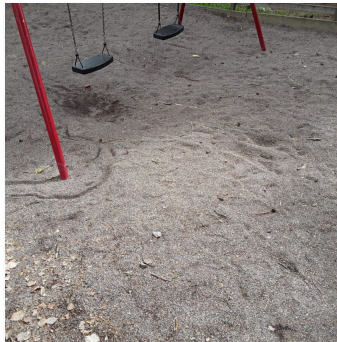
● B-fel.

Skydd mot skador på grund av  
islagsytans underlag 1176-1 4.2.8.5

*Underlaget är för hårt*

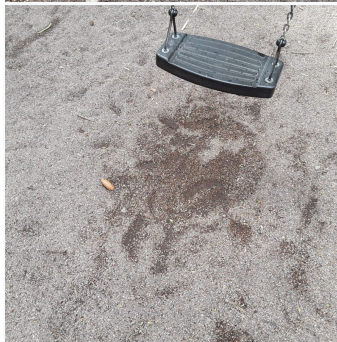
● C-fel.

Rutinmässigt underhåll 1176-7 8.2.6

*Gropar under gungor*

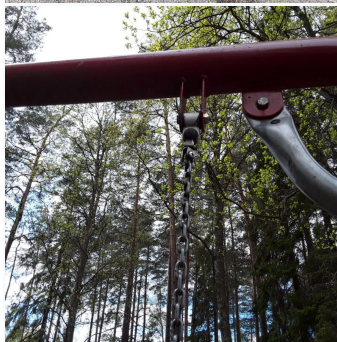
● B-fel.

Korrigerande underhåll 1176-7 8.2.7

*Glapp i gungled*

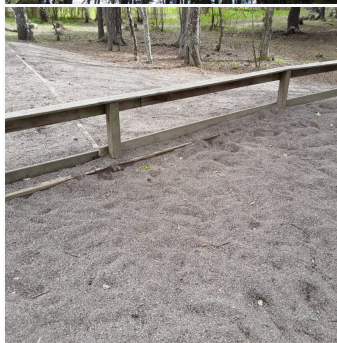
● B-fel.

Rek.avseende gungor 1176-1 4.2.8.2.1

*Staket i fallutrymme*

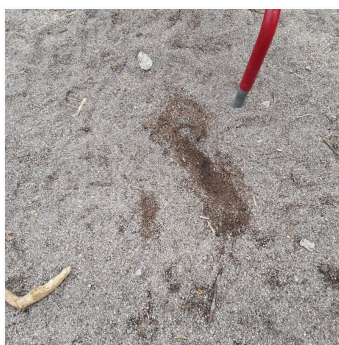
● B-fel.

Skydd mot skador på grund av  
islagsytans underlag 1176-1 4.2.8.5  
*Underlaget är för hårt*

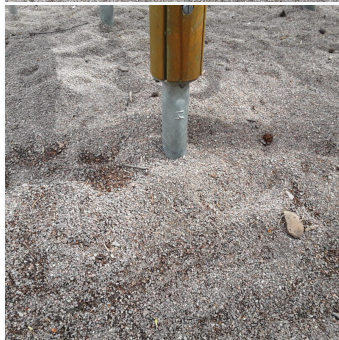
● B-fel.

Rutinmässigt underhåll 1176-7 8.2.6  
*För lite fallsand*

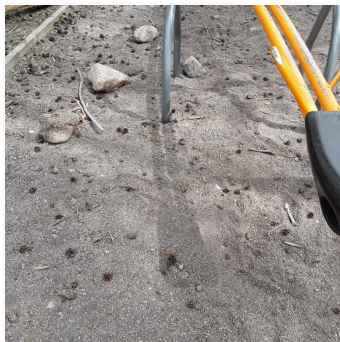
#### ● B-fel.

Skydd mot skador på grund av  
islagsytans underlag 1176-1 4.2.8.5

*Underlaget är för hårt, stenar i  
fallutrymme.*

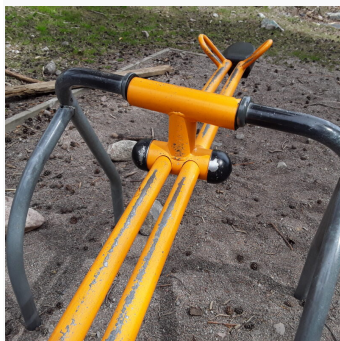
#### ● C-fel.

Korrigerande underhåll 1176-7 8.2.7

*Glapp i gungled*

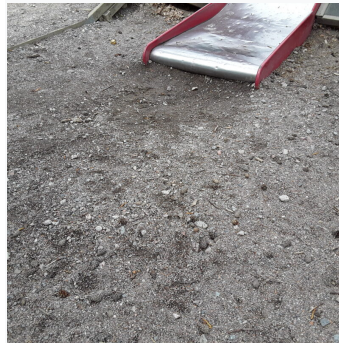
● B-fel.

Skydd mot skador på grund av  
islagsytans underlag 1176-1 4.2.8.5

*Underlaget är för hårt vid  
utåkningssektionen*

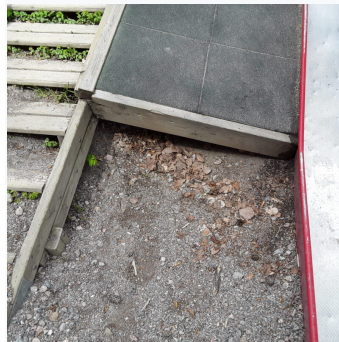
● B-fel.

Föremål i fallutrymme 1176-1 3.18

*Träram i fallutrymme.*

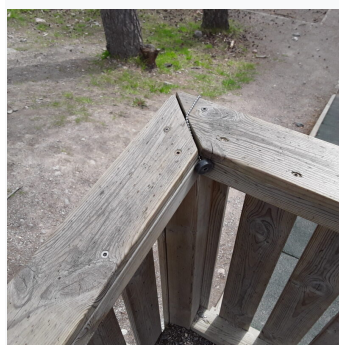
● A-fel.

Ställen där kläder / hår kan fastna 1176-1  
4.2.7.3

*Glipa i räcke där kedjesonden fastnar*
