Årlig säkerhetsbesiktning av lekplats
#14 Gamla Rydbo Fsk

2022-09-18

#14 Gamla Rydbo Fsk

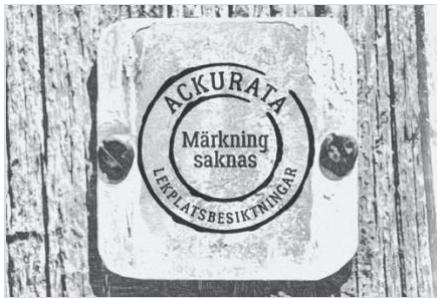
Märkning, SS-EN 1176-1, 7	Saknas	C-fel
---------------------------	--------	-------

Inom lekområdet har ett eller flera redskap identifierats som saknar ID-märkning. Redskap som omfattas av felet har "Saknas" angivet i fältet för ID-märkning.

Redskap ska vara märkta tydligt, varaktigt och synligt från marknivå med minst följande:

Tillverkarens namn och adress; Redskapets beteckning och tillverkningsår; nummer och datum för denna Europastandard, dvs SS-EN 1176-1:2017.

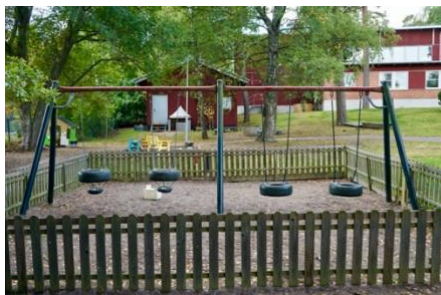
Redskap 1: Gungställning

Tillverkare: Hags	Fallhöjd (mm): 1400
Art. nr:	ID-Märkning: Saknas
Art. namn:	Identifierade fel: Ja

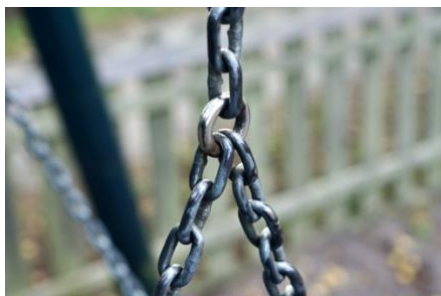
Fel nr: 1	Klassning: C
Avhjälpande underhåll	1176-7, 7.2

Det finns flera slitna kättinglänkar i gungsitsarnas upphängningselement.

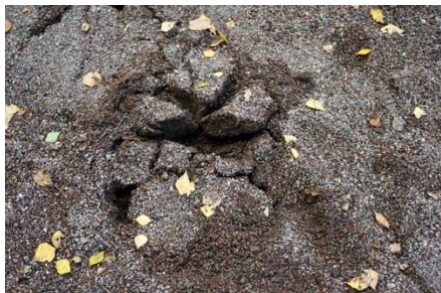
Fel nr: 2	Klassning: C
Rutinmässigt underhåll	1176-7, 7.1

Underhåll av stötdämpande underlag som är hårt packat.

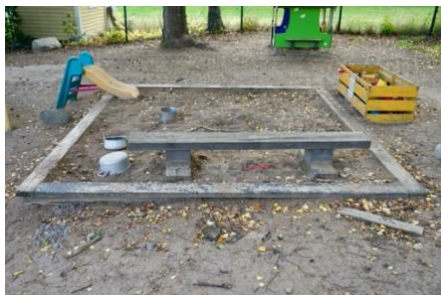
Redskap 2: Sandlåda

Tillverkare:	Fallhöjd (mm): <600
Art. nr:	ID-Märkning:
Art. namn:	Identifierade fel: Nej

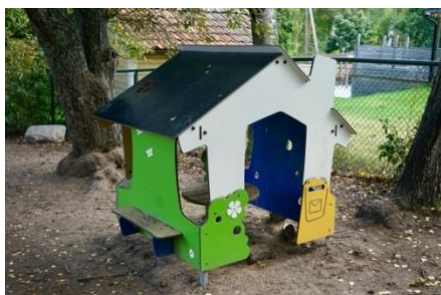
Redskap 3: Lekhus

Tillverkare: Hags	Fallhöjd (mm): <600
Art. nr:	ID-Märkning: Saknas
Art. namn:	Identifierade fel: Ja

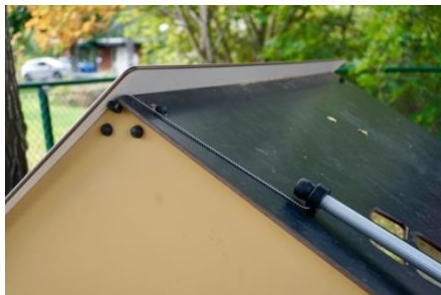
Fel nr: 3	Klassning: A
Ställen där kläder/hår kan fastna	1176-1, 4.2.7.3

Ställen där kläder/hår kan fastna har identifierats på yttertaket.
Test är utfört enligt D.3.2.3 som resulterade i att knävring fastnade i yttertaket.

Provningsutrustning som användes vid testet består av:
En kedja som har $\varnothing 3,6 \text{ mm} (\pm 0,1)$
En knävring (knopp) som har $\varnothing 25 \text{ mm} (\pm 0,5)$

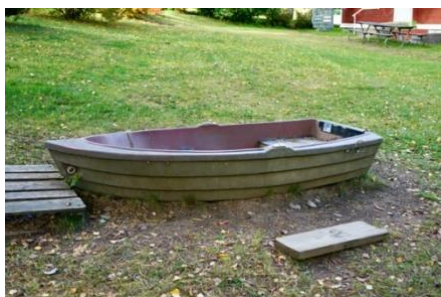
Redskap 4: Båt

Tillverkare:	Fallhöjd (mm):	< 600
Art. nr:	ID-Märkning:	Saknas
Art. namn:	Identifierade fel:	Ja
