Årlig säkerhetsbesiktning av lekplats
#21 Säby Fsk

2022-09-29

Lekplatsens namn:	#21 Säby Fsk	Typ:	Förskola
Adress:	Säbygårdsvägen 2	Postort:	184 42 Åkersberga
Datum för besiktning:	2022-09-29	Protokoll upprättat:	2022-10-03

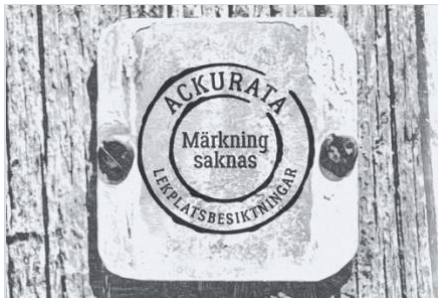
Märkning, SS-EN 1176-1, 7	Saknas	C-fel
---------------------------	--------	-------

Inom lekområdet har ett eller flera redskap identifierats som saknar ID-märkning. Redskap som omfattas av felet har "Saknas" angivet i fältet för ID-märkning.

Redskap ska vara märkta tydligt, varaktigt och synligt från marknivå med minst följande:
Tillverkarens namn och adress; Redskapets beteckning och tillverkningsår; nummer och datum för denna Europastandard, dvs SS-EN 1176-1:2017.

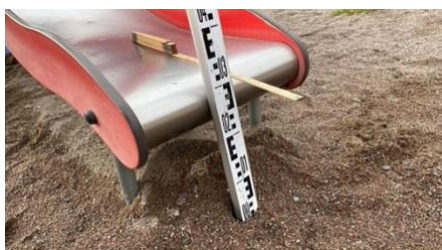
Fel nr: 1	Klassning: C
Utåkningssektion	1176-3, 4.5

Avståndet mellan marknivå och ovansida av rutschens utåkningssektion är större än 200 mm.

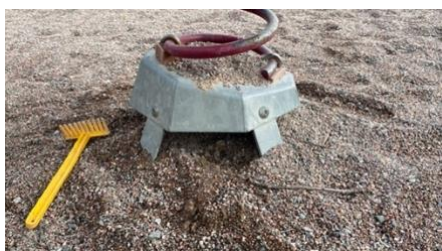
Fel nr: 2	Klassning: C
Rutinmässigt underhåll	1176-7, 7.1

Påfyllning av löst fyllnadsmaterial upp till korrekt nivå enligt tillverkarens markering för marknivå.

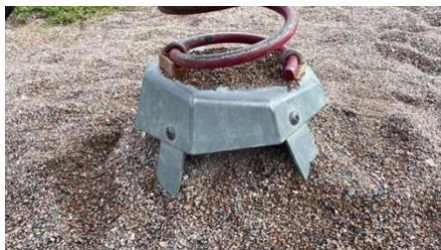
Fel nr: 3	Klassning: C
Rutinmässigt underhåll	1176-7, 7.1

Påfyllning av löst fyllnadsmaterial upp till korrekt nivå enligt tillverkarens markering för marknivå.

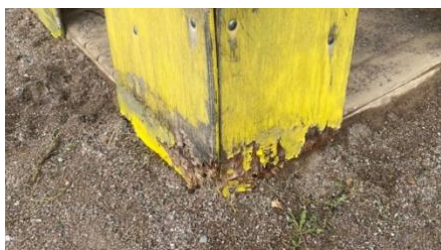
Fel nr: 4	Klassning: C
Avhjälpande underhåll	1176-7, 7.2

Det finns många trasiga/slitna delar med röta i sig. Redskapet står snett.

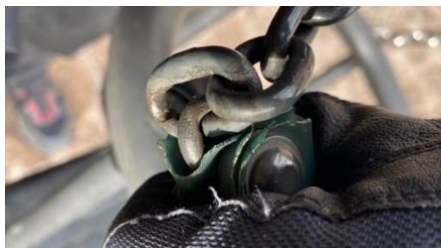
Fel nr: 5	Klassning: C
Avhjälpare underhåll	1176-7, 7.2

Det finns flera slitna kättinglänkar i gungsitsarnas upphängningselement.

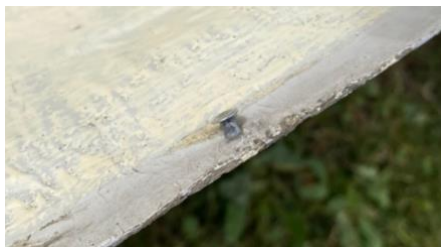
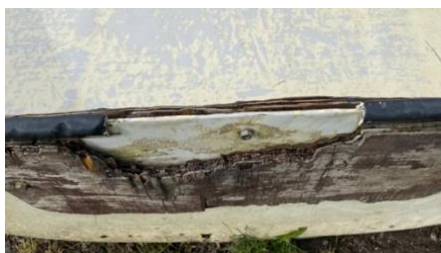
Fel nr: 6	Klassning: C
Redskapets ytbeskaffenhet	1176-1, 4.2.5

Det finns vassa/spetsiga komponenter på ett flertal ställen.

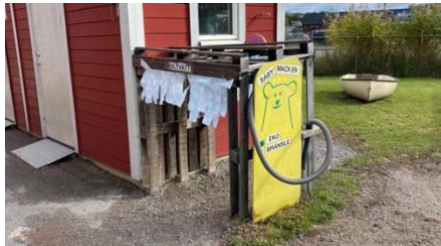
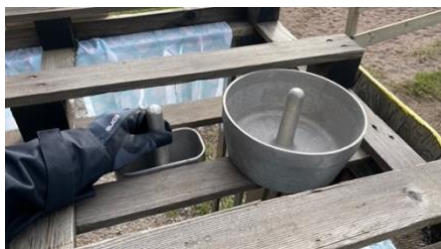
Fel nr: 7	Klassning: A
Ställen där huvud och hals kan fastna	1176-1, 4.2.7.2

Flera öppningar i pallkonstruktionen har identifierats där huvud och hals kan fastna. Öppningarna uppfyller inte kraven efter utfört prov enligt D.2.1.

Åtkomliga helt omslutna öppningar med en nedre kant som är mer än 600 mm ovanför lekytan ska provas i enlighet med D.2.1. Provkropp C eller E får inte passera genom någon öppning om inte även den stora huvudformade provkroppen D kan passera.

Provkropp C (89x157 mm) och D (ø 230 mm) har använts vid provning.
