Årlig säkerhetsbesiktning av lekplats  
#37 Sjökarbyskolan

2022-09-25

#37 Sjökarbyskolan

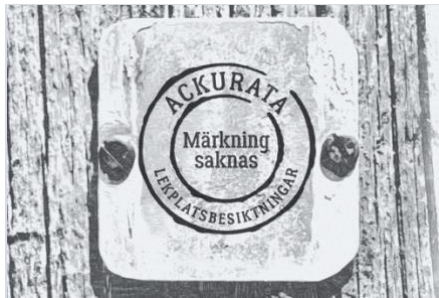
Märkning, SS-EN 1176-1, 7	Saknas	C-fel
---------------------------	--------	-------

Inom lekområdet har ett eller flera redskap identifierats som saknar ID-märkning. Redskap som omfattas av felet har "Saknas" angivet i fältet för ID-märkning.

Redskap ska vara märkta tydligt, varaktigt och synligt från marknivå med minst följande:  
Tillverkarens namn och adress; Redskapets beteckning och tillverkningsår; nummer och datum för denna Europastandard, dvs SS-EN 1176-1:2017.

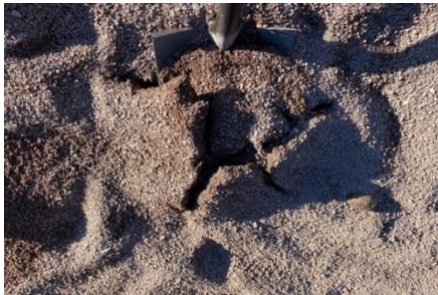
Fel nr: 1	Klassning: C
Rutinmässigt underhåll	1176-7, 7.1

Underhåll av stötdämpande underlag som är hårt packat.

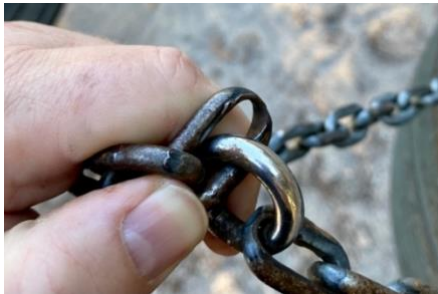
Fel nr: 2	Klassning: A
Avhjälpande underhåll	1176-7, 7.2

Det finns flera slitna kättinglänkar i gungsitsarnas upphängningselement.

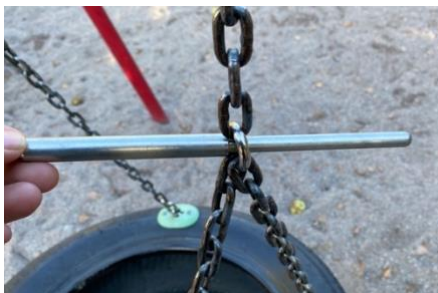
Fel nr: 3	Klassning: B
Ställen där fingrar kan fastna	1176-1, 4.2.7.6

Öppning i förgreningsögla har identifierats där fingrar kan fastna samtidigt som resten av kroppen är i rörelse eller fortsätter i en tvingad rörelse, t.ex. gungning.

Resultat från test enligt D.5.2:

Rundstavens smala del (8,6 mm) kan passera genom öppningen.

Rundstavens tjocka del (12 mm) kan inte passera öppningen.

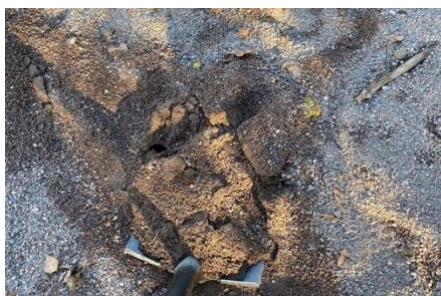
<b>Fel nr:</b> 4	<b>Klassning:</b> C
Rutinmässigt underhåll	1176-7, 7.1

Underhåll av stötdämpande underlag som är hårt packat.

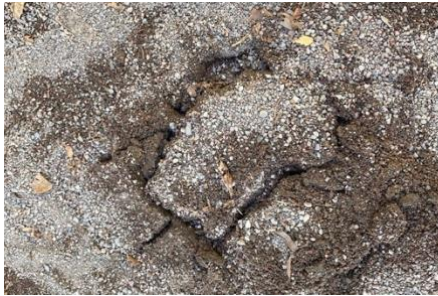
Fel nr: 5	Klassning: C
Rutinmässigt underhåll	1176-7, 7.1

Underhåll av stötdämpande underlag som är hårt packat.

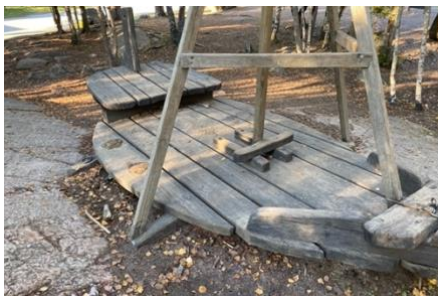
Fel nr: 6	Klassning: B
Redskap med en fri fallhöjd på mer än 600 mm	1176-1, 4.2.8.5.2

Redskapet saknar stötdämpande underlag.

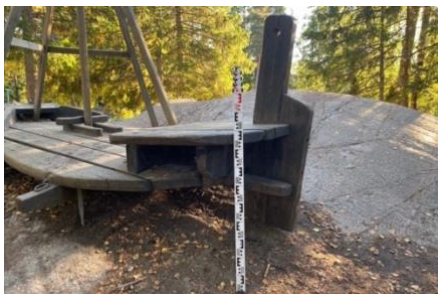
Fel nr: 7	Klassning: B
Skydd mot fall	1176-1, 4.2.4

Lättillgänglig plattform med fallhöjd på mer än 600 mm saknar skyddsräcke.

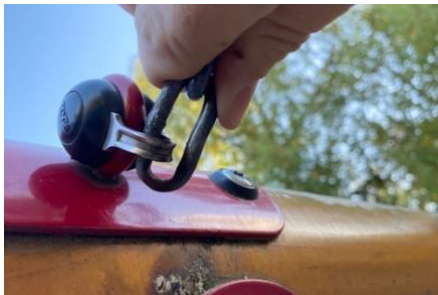
<b>Fel nr:</b> 8	<b>Klassning:</b> C
Avhjälpare underhåll	1176-7, 7.2

Det finns slitna kättinglänkar som utgör klätterredskapens upphängningsanordning.

Utbyte av slitna eller defekta delar.

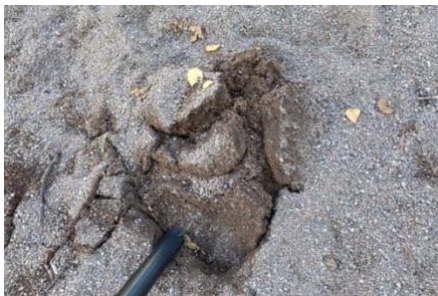
<b>Fel nr:</b> 9	<b>Klassning:</b> B
Rutinmässigt underhåll	1176-7, 7.1

Underhåll av stötdämpande underlag som är hårt packat.

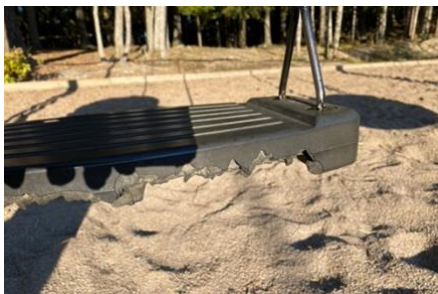
<b>Fel nr:</b> 10	<b>Klassning:</b> C
Avhjälpare underhåll	1176-7, 7.2

Gungsets trasig.

Utbyte av slitna eller defekta delar.

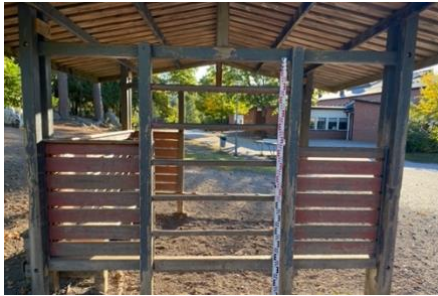
<b>Fel nr: 11</b>	<b>Klassning: A</b>
Ställen där huvud och hals kan fastna	1176-1, 4.2.7.2

Öppning i redskapet har identifierats där huvud och hals kan fastna. Öppningen uppfyller inte kraven efter utfört prov enligt D.2.1.

Åtkomliga helt omslutna öppningar med en nedre kant som är mer än 600 mm ovanför lekytan ska provas i enlighet med D.2.1. Provkropp C eller E får inte passera genom någon öppning om inte även den stora huvudformade provkroppen D kan passera.

Provkropp C (89x157 mm) och D (ø 230 mm) har använts vid provning.

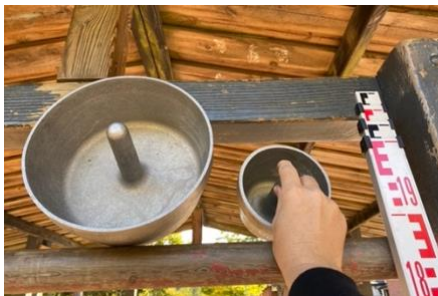
<b>Fel nr: 12</b>	<b>Klassning: A</b>
Redskap med en fri fallhöjd på mer än 600 mm	1176-1, 4.2.8.5.2

Det saknas stötdämpande underlag.

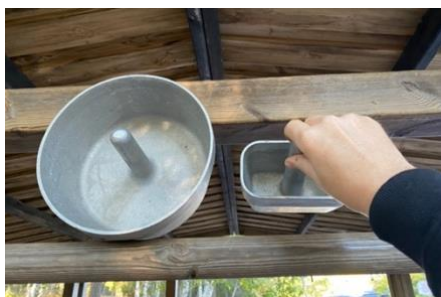
<b>Fel nr: 13</b>	<b>Klassning: A</b>
Ställen där huvud och hals kan fastna	1176-1, 4.2.7.2

Öppning i redskapet har identifierats där huvud och hals kan fastna. Öppningen uppfyller inte kraven efter utfört prov enligt D.2.1.

Åtkomliga helt omslutna öppningar med en nedre kant som är mer än 600 mm ovanför lekytan ska provas i enlighet med D.2.1. Provkropp C eller E får inte passera genom någon öppning om inte även den stora huvudformade provkroppen D kan passera.

Provkropp C (89x157 mm) och D (ø 230 mm) har använts vid provning.

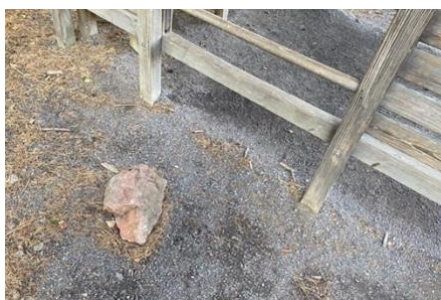
<b>Fel nr: 14</b>	<b>Klassning: A</b>
Redskap med en fri fallhöjd på mer än 600 mm	1176-1, 4.2.8.5.2

Det saknas stötdämpande underlag.
