# Sjökarby skola

📍 Sjökarbyvägen 22, 184 34 Åkersberga

En besiktning av Fastighetsskötaren AB.  
På uppdrag av Armada Fastighets AB.

11 redskap, 8 anmärkningar upptäcktes.

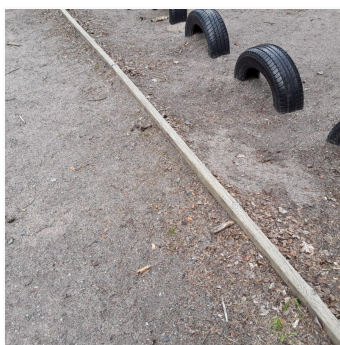
● C-fel.

Föremål i fallutrymme 1176-1 3.18

Träram i fallutrymme

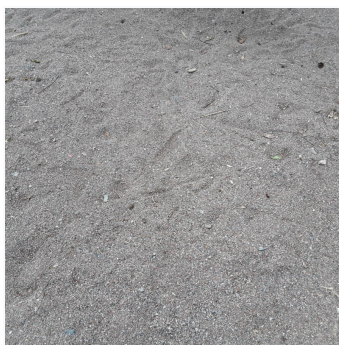
● B-fel.

Skydd mot skador på grund av  
islagsytans underlag 1176-1 4.2.8.5  
*Underlaget är för hårt*

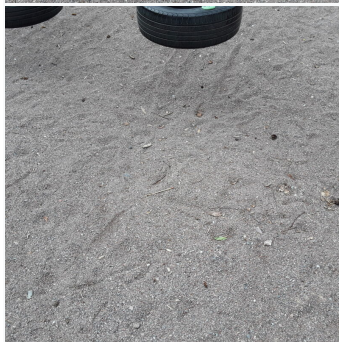
● C-fel.

Rutinmässigt underhåll 1176-7 8.2.6  
*Gropar under gungor*

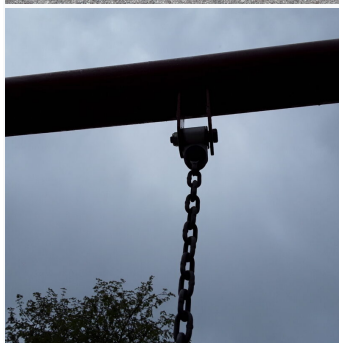
● B-fel.

Korrigerande underhåll 1176-7 8.2.7  
*Glapp i gungled*

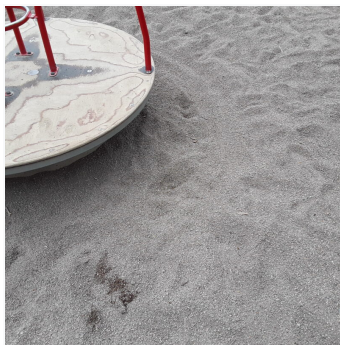
● B-fel.

Rutinmässigt underhåll 1176-7 8.2.6

*Fallsand har flyttat sig från redskapet*

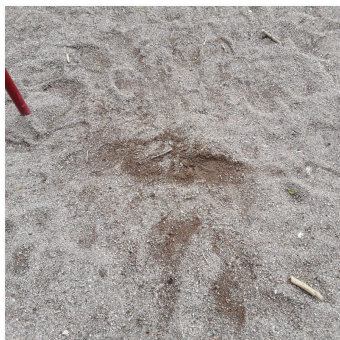
● B-fel.

Skydd mot skador på grund av  
islagsytans underlag 1176-1 4.2.8.5

*Underlaget är för hårt*

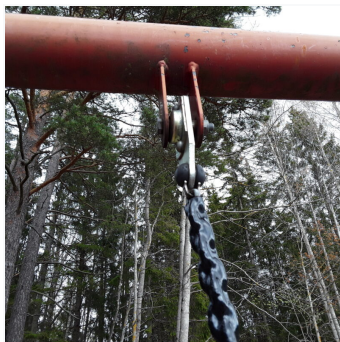
● C-fel.

Korrigerande underhåll 1176-7 8.2.7

Gungled skadad

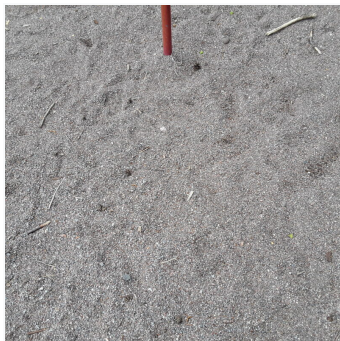
● B-fel.

Skydd mot skador på grund av  
islagsytans underlag 1176-1 4.2.8.5

*Underlaget är för hårt*
