Årlig säkerhetsbesiktning av lekplats
#40 Söraskolan

2022-10-01

Lekplatsens namn:	#40 Söraskolan	Typ:	Skola
Adress:	Luffarbacken 82	Postort:	184 39 Åkersberga
Datum för besiktning:	2022-10-01	Protokoll upprättat:	2022-10-05

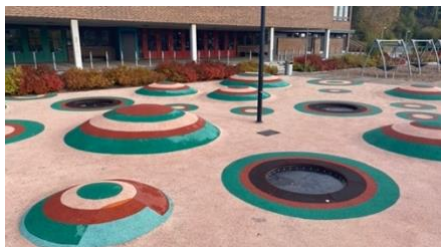
Redskap 1: Studsmattor

Tillverkare:	Fallhöjd (mm):	900
Art. nr:	ID-Märkning:	Saknas
Art. namn:	Identifierade fel:	Ja

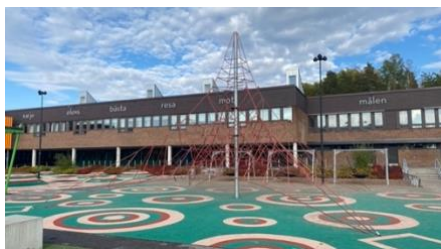
Redskap 2: Klätternät

Tillverkare: Kompan/Corocord	Fallhöjd (mm):	2800
Art. nr: 28669	ID-Märkning:	
Art. namn:	Identifierade fel:	Nej

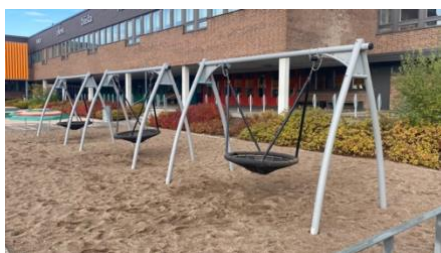
Redskap 3: Gungställning (3st)

Tillverkare: Hags	Fallhöjd (mm):	1500
Art. nr: 8000751	ID-Märkning:	
Art. namn: Gruppunga Stratus	Identifierade fel:	Ja

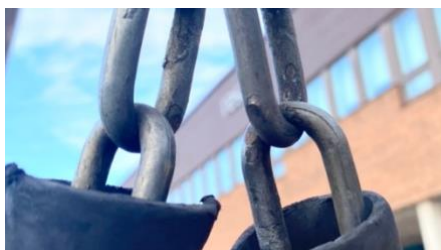
Fel nr: 1	Klassning: C
Avhjälpare underhåll	1176-7, 7.2

Det finns flera slitna kättinglänkar i gungsitsarnas upphängningselement.

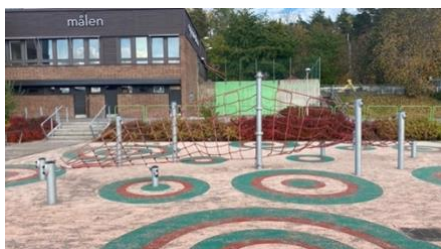
Redskap 4: Klätternät

Tillverkare: Kompan	Fallhöjd (mm):	2200
Art. nr:	ID-Märkning:	Saknas
Art. namn:	Identifierade fel:	Ja

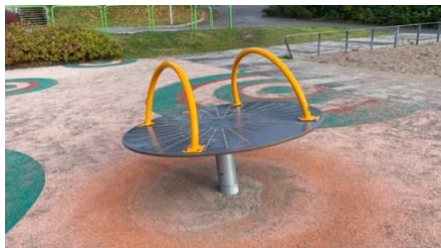
Redskap 5: Karusell

Tillverkare: Hags	Fallhöjd (mm): 600
Art. nr:	ID-Märkning: Saknas
Art. namn:	Identifierade fel: Ja

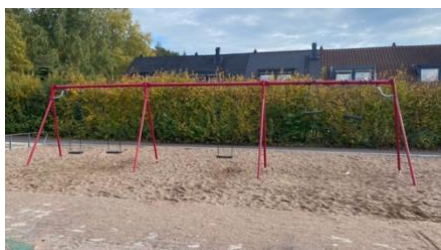
Redskap 6: Gungställning

Tillverkare: Hags	Fallhöjd (mm): 1500
Art. nr: 8000721	ID-Märkning:
Art. namn: Gungställning Mira	Identifierade fel: Ja

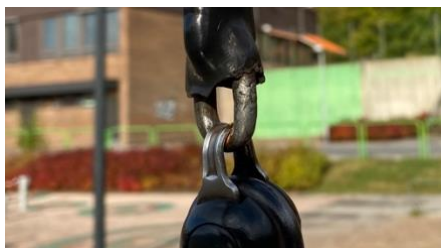
Fel nr: 2	Klassning: C
Avhjälpare underhåll	1176-7, 7.2

Det finns flera slitna kättinglänkar i gungsitsarnas upphängningselement.

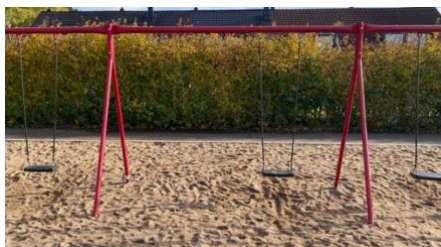
! Besiktningensmannens påpekande

Det saknas en gungsits.

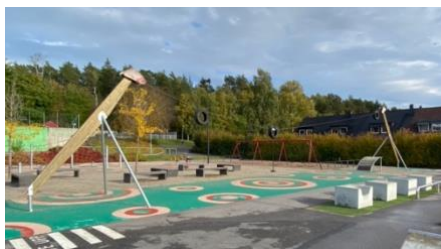
Redskap 7: Linbana

Tillverkare: Hags	Fallhöjd (mm): 1000
Art. nr: 8002501	ID-Märkning:
Art. namn: Linbana Dino	Identifierade fel: Ja
