Årlig säkerhetsbesiktning av lekplats
#23 Söraskolans Fsk

2022-10-01

#23 Söraskolans Fsk

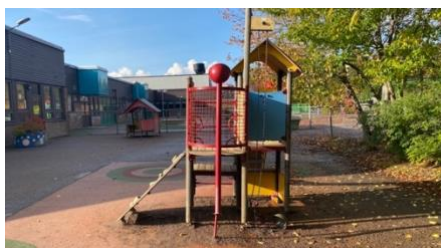
! Besiktningmannens påpekande

Lekredskapet står snett i sin infästning mot mark.

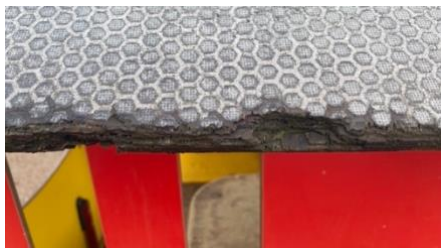
Fel nr: 1	Klassning: C
Avhjälpande underhåll	1176-7, 7.2

Utbyte av slitna eller defekta delar.
Yttertaket är slitet.

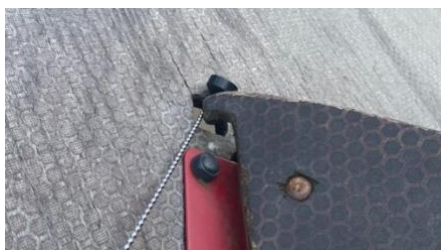
Fel nr: 2	Klassning: A
Ställen där kläder/hår kan fastna	1176-1, 4.2.7.3

Ställen där kläder/hår kan fastna har identifierats i springa/glipta i yttertaket.
Test är utfört enligt D.3.2.3 som resulterade i att knävring fastnade i springan

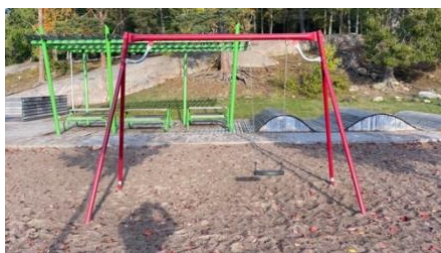
Sliten ID-märkning.

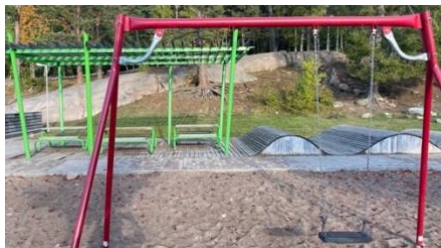
! Besiktningsmannens påpekande

Det saknas en gungsits.

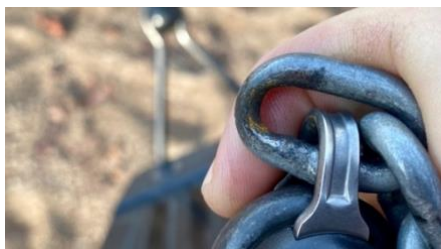
Fel nr: 3	Klassning: C
Avhjälpare underhåll	1176-7, 7.2

Det finns flera slitna kättinglänkar i gungsitsarnas upphängningselement.

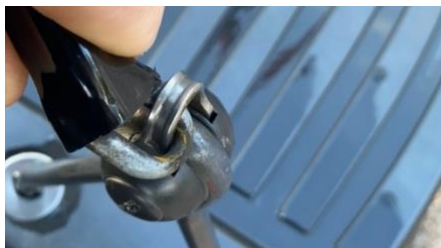
Fel nr: 5	Klassning: C
Avhjälpande underhåll	1176-7, 7.2

Det finns flera slitna kättinglänkar i gungsitsarnas upphängningselement.

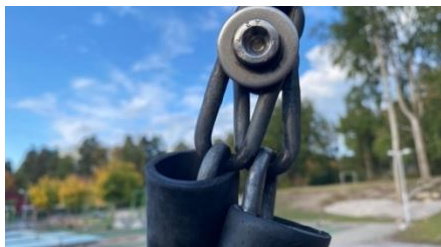
Fel nr: 6	Klassning: C
Avhjälpande underhåll	1176-7, 7.2

Det finns flera slitna kättinglänkar i gungsitsarnas upphängningselement.

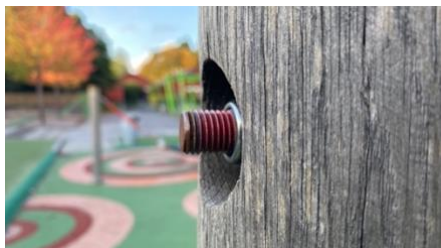
Fel nr: 7	Klassning: C
Redskapets ytbeskaffenhet	1176-1, 4.2.5

Det finns utskjutande bultgångor.
Utskjutande bultgångor inom tillgängliga delar av redskapet ska vara permanent täckta med t.ex. kupolmuttrar.

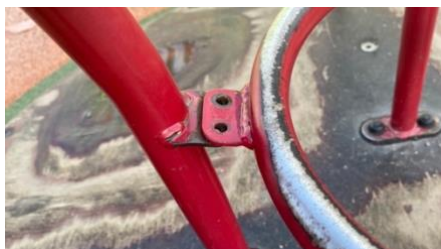
Fel nr: 8	Klassning: B
Rutinmässigt underhåll	1176-7, 7.1

Infästning till handräcke saknas.

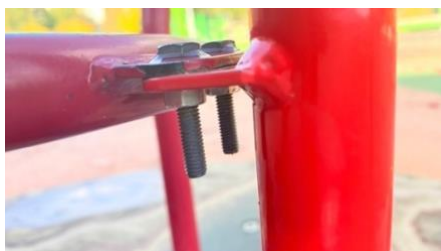
Fel nr: 9	Klassning: C
Redskapets ytbeskaffenhet	1176-1, 4.2.5

Det finns utskjutande bultgängor.

Utskjutande bultgängor inom tillgängliga delar av redskapet ska vara permanent täckta med t.ex. kupolmuttrar.
