# Söraskolans fsk

Armada Fastighets AB

## Lekredskap

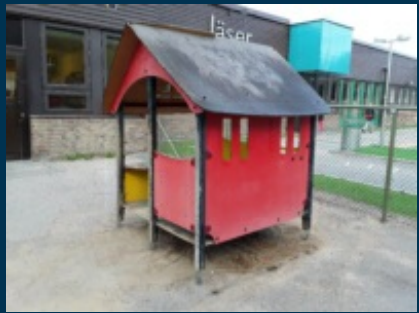
| | <b>1</b> | |

| | <b>ANMÄRKNINGAR</b> | Inga fel identifierade vid besiktningstillfället. |

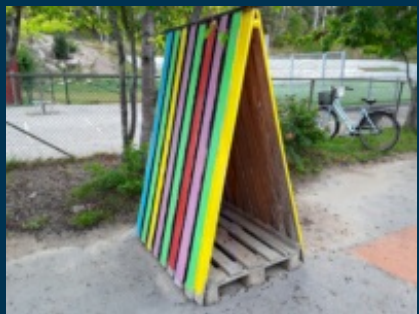
| | <b>2</b> | |

| | <b>TYP SKYLT</b> | Saknas (2st) |
| | <b>ANMÄRKNINGAR</b> | Redskapet uppfyller ej Svensk standard (EN 1176). |

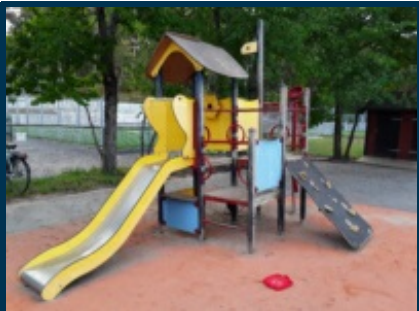
| | <b>3</b> | |

| | <b>ANMÄRKNINGAR</b> | Ja, se nedan |

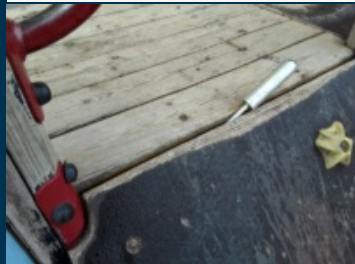
| | <b>1. Ställen där fingrar kan fastna 1176-1 4.2.7.6</b> | <b>B</b> |
| | <b>KOMMENTAR</b><br>Glipa mellan ramp och plattform där fingersondens smala del passerar. | |

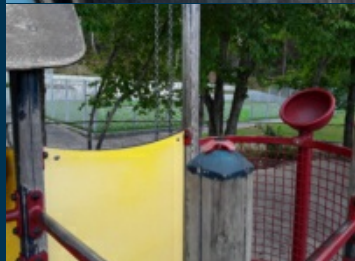
| | <b>2. Slitage, ytbeskaffenhet på trä 1176-1 4.2.5</b> | <b>C</b> |
| | <b>KOMMENTAR</b><br>Plastlock på stolpe är skadad. | |

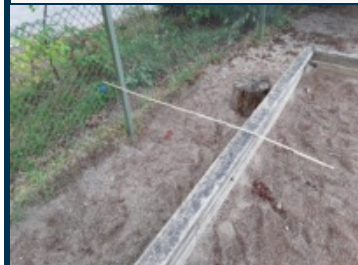
**1.** Fallutrymmets utsträckning 1176-1 4.2.8.2.5

Lekutrustning kräver ett fritt fallutrymme om 150cm runt redskapet. Utrymmet är för litet.

C

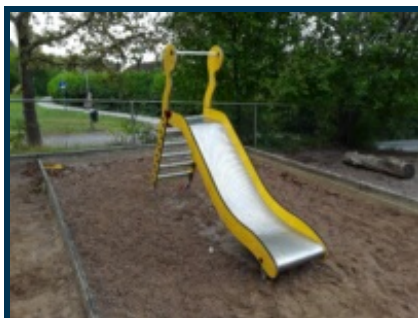
5

Saknas (Larven)

Ja, se nedan

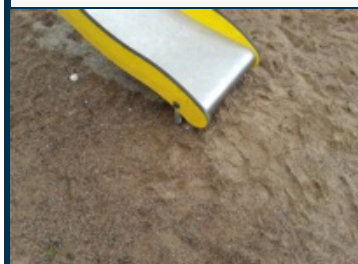
**1.** Stötdämpande underlag felaktigt 1176-1 4.2.8.5.2

Underlaget är för hårt.

B

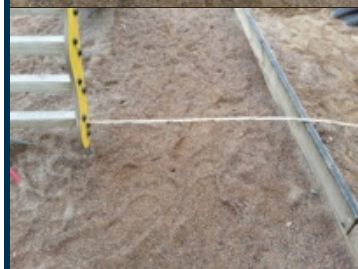
**2.** Fallutrymmets utsträckning 1176-1 4.2.8.2.5

Lekutrustning kräver ett fritt fallutrymme om 150cm runt redskapet. Utrymmet är för litet.

B
