Årlig säkerhetsbesiktning av lekplats
#15 Sjöhästens Fsk

2022-09-25

Lekplatsens namn:	#15 Sjöhästens Fsk	Typ:	Förskola
Adress:	Sjökarbyvägen 20	Postort:	184 34 Åkersberga
Datum för besiktning:	2022-09-25	Protokoll upprättat:	2022-09-29

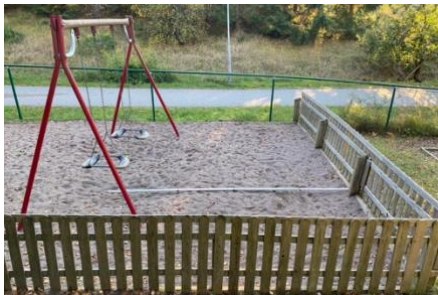
Fel nr: 1	Klassning: B
Skydd mot skador inom fallutrymmet	1176-1, 4.2.8.4

Det finns ett staket inom fallutrymmet.

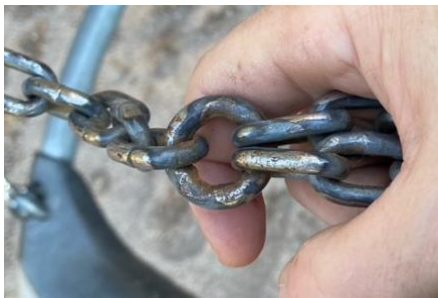
Fel nr: 2	Klassning: C
Avhjälpare underhåll	1176-7, 7.2

Det finns flera slitna kättinglänkar i gungsitsarnas upphängningselement.

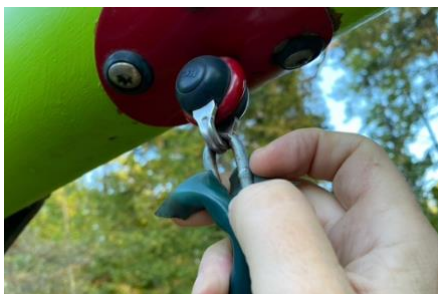
Fel nr: 3	Klassning: C
Avhjälpare underhåll	1176-7, 7.2

Det finns slitna kättinglänkar som utgör klätterredskapets upphängningsanordning.

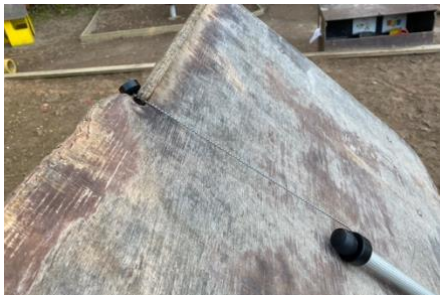
Fel nr: 4	Klassning: A
Ställen där kläder/hår kan fastna	1176-1, 4.2.7.3

Ställen där kläder/hår kan fastna har identifierats i springa/glipa i yttertaket. Test är utfört enligt D.3.2.3 som resulterade i att knävring fastnade i springan

Provningsutrustning som användes vid testet består av:

En kedja som har $\varnothing 3,6 \text{ mm}$ ($\pm 0,1$)

En knävring (knopp) som har $\varnothing 25 \text{ mm}$ ($\pm 0,5$)

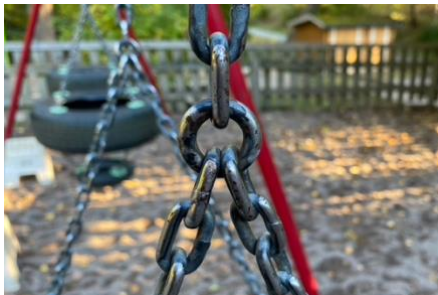
Fel nr: 5	Klassning: C
Avhjälpande underhåll	1176-7, 7.2

Det finns flera slitna kättinglänkar i gungsitsarnas upphängningselement.

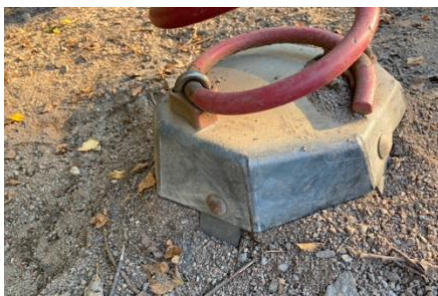
Fel nr: 6	Klassning: C
Rutinmässigt underhåll	1176-7, 7.1

Redskapet är löst i sin infästning mot markfundament.

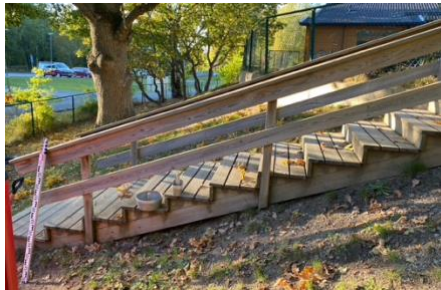
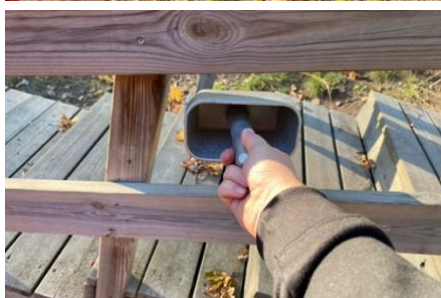
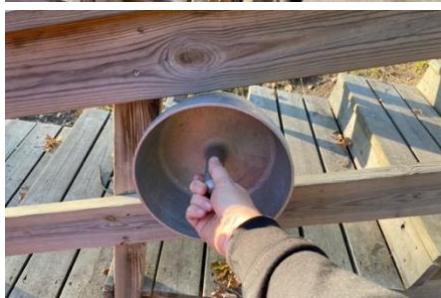
Fel nr: 7	Klassning: A
Ställen där huvud och hals kan fastna	1176-1, 4.2.7.2

Öppning i trappräcke (intill redskap nr 5) har identifierats där huvud och hals kan fastna.

Öppningen uppfyller inte kraven efter utfört prov enligt D.2.1.

Åtkomliga helt omslutna öppningar med en nedre kant som är mer än 600 mm ovanför lekytan ska provas i enlighet med D.2.1. Provkropp C eller E får inte passera genom någon öppning om inte även den stora huvudformade provkroppen D kan passera.

Provkropp C (89x157 mm) och D (ø 230 mm) har använts vid provning.
