Sjöhästen förskola

KUND
Armada Fastighets AB

OBJEKTADRESS
Sjökarbyvägen 20
Åkersberga

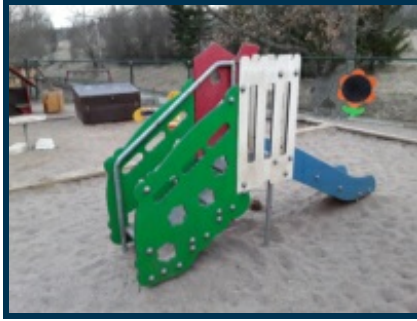
1

Rutsch

Saknas
Kompan
Inga fel identifierade vid besiktningstillfället.

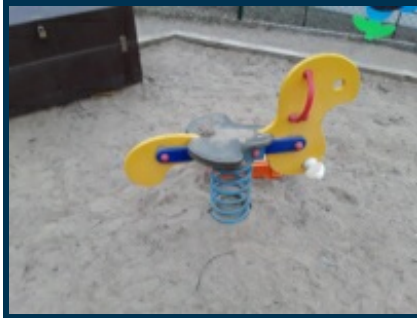
2

Fjäderlek

Finns (M101)
Kompan
Inga fel identifierade vid besiktningstillfället.

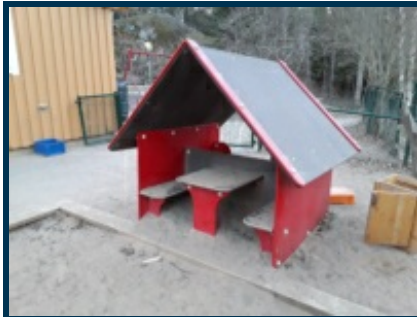
3

Lekhus

Saknas
Kompan
Inga fel identifierade vid besiktningstillfället.

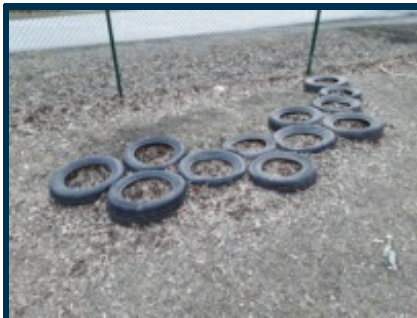
4

Däck

Saknas
Okänd
Redskapet uppfyller ej Svensk standard (EN 1176).

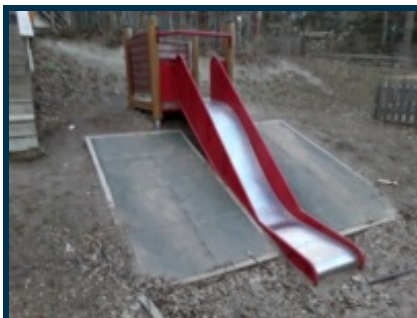
5

Släntrutsch

Finns (131112 rutchbana)
Hags
Inga fel identifierade vid besiktningstillfället.

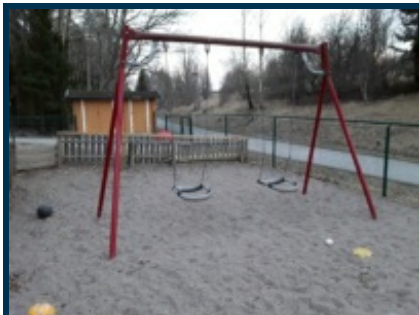
6

Gungställning

TYP SKYLT Saknas (Mira 2pl)
TILLVERKARE Hags
ANMÄRKNINGAR Ja, se nedan

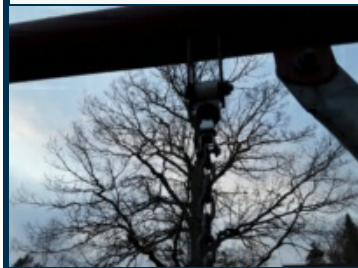
1. Korrigerande underhåll 1176-7 8.2.7

KOMMENTAR
Glapp i gungled.

B

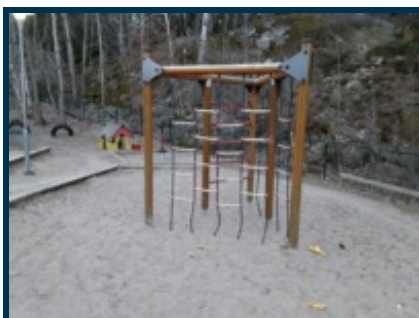
7

Klätterställning

TYP SKYLT Saknas
TILLVERKARE Hags
ANMÄRKNINGAR Inga fel identifierade vid besiktningstillfället.

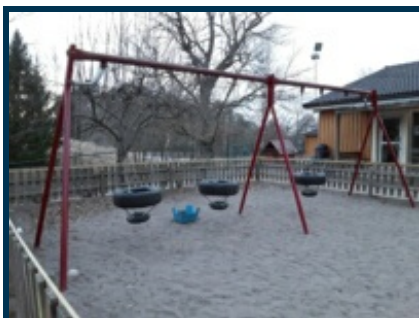
8

Gungställning

TYP SKYLT Saknas (Mira 4pl)
TILLVERKARE Hags
ANMÄRKNINGAR Ja, se nedan

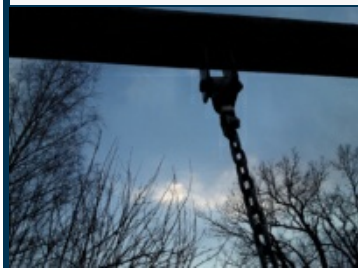
1. Korrigerande underhåll 1176-7 8.2.7

KOMMENTAR
Glapp i gungled.

B

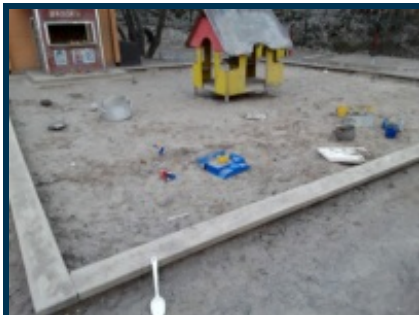
9

Sandlåda

TYP SKYLT	Saknas
TILLVERKARE	Okänd
ANMÄRKNINGAR	Ja, se nedan

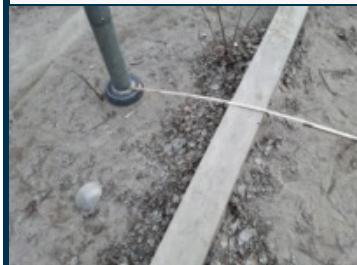
1. Föremål i fallutrymme 1176-1 3.18

Lekutrustning skall ha ett fritt fallutrymme på minimum av 1,5m runt redskapet.

C

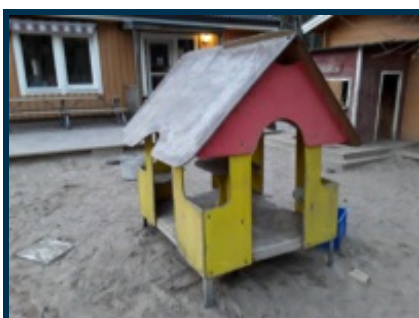
10

Lekhus

TYP SKYLT	Saknas (Tittut)
TILLVERKARE	Hags
ANMÄRKNINGAR	Ja, se nedan

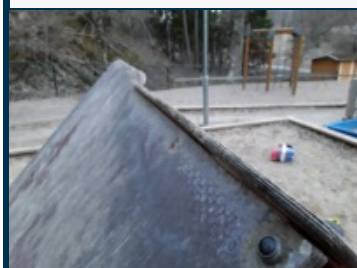
1. Slitage, ytbeskaffenhet på trä 1176-1 4.2.5

Träpaneler nötta och flisiga.

C

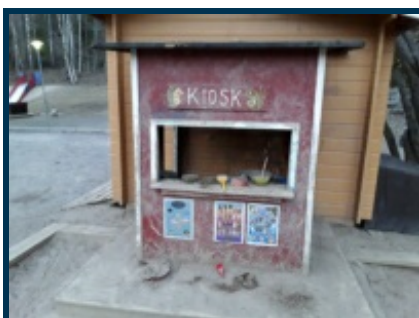
11

Lekhus

TYP SKYLT	Saknas (Kiosk)
TILLVERKARE	Okänd
ANMÄRKNINGAR	Redskapet uppfyller ej Svensk standard (EN 1176).

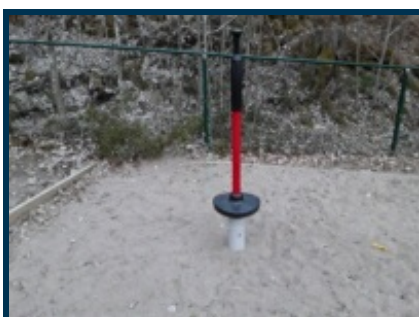
12

Karusell

TYP SKYLT	Saknas (Pirouette)
TILLVERKARE	Hags
ANMÄRKNINGAR	Inga fel identifierade vid besiktningstillfället.

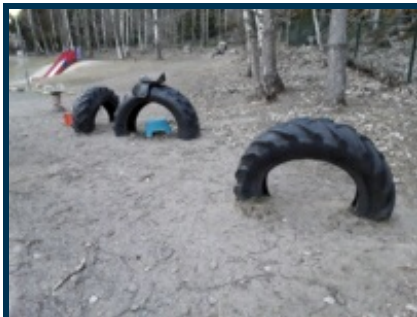
13

Däck

Saknas
Okänd
Redskapet uppfyller ej Svensk standard (EN 1176).

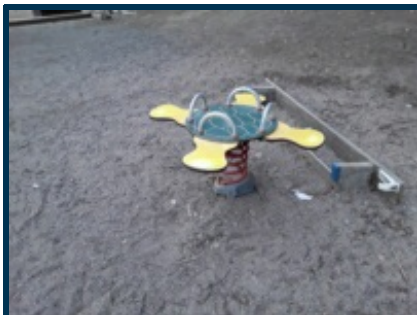
14

Fjäderlek

Saknas (Turtle)
Hags
Ja, se nedan

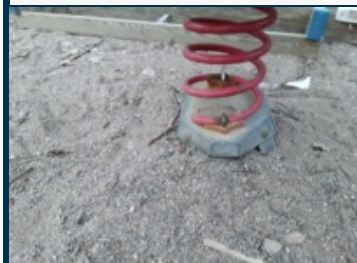
1. Rutinmässigt underhåll 1176-7 8.2.6

Glapp i infästning.

C

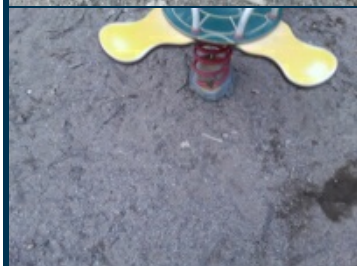
2. Stötdämpande underlag felaktigt 1176-1 4.2.8.5.2

Underlaget är för hårt.

B

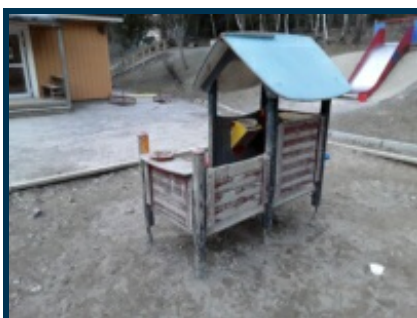
15

Lekhus

Finns (606313 astrax trä)
Hags
Inga fel identifierade vid besiktningstillfället.

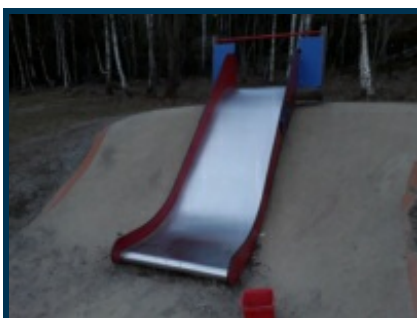
16

Släntrutsch

Saknas
Slottsbro
Inga fel identifierade vid besiktningstillfället.
