Sjöhästen förskola

📍 Sjökarbyvägen 20, 184 34 Åkersberga

En besiktning av Fastighetsskötaren AB.
På uppdrag av Armada Fastighets AB.

17 redskap, 12 anmärkningar upptäcktes.

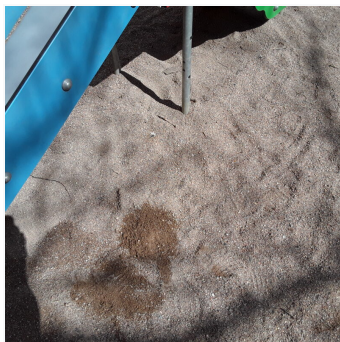
1. Rutsch

● B-fel.

Skydd mot skador på grund av
islagsytans underlag 1176-1 4.2.8.5
Underlaget är för hårt

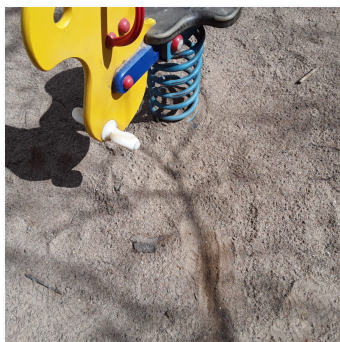
2. Fjäderlek

● B-fel.

Skydd mot skador på grund av
islagsytans underlag 1176-1 4.2.8.5
Underlaget är för hårt

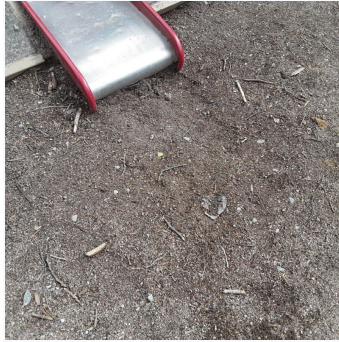
6. Släntrutsch

B-fel.

Skydd mot skador på grund av
islagsytans underlag 1176-1 4.2.8.5

Underlaget är för hårt

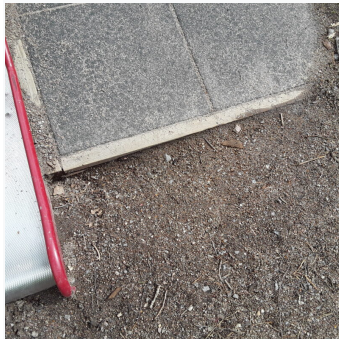
C-fel.

Föremål i fallutrymme 1176-1 3.18

Träram i islagsytan

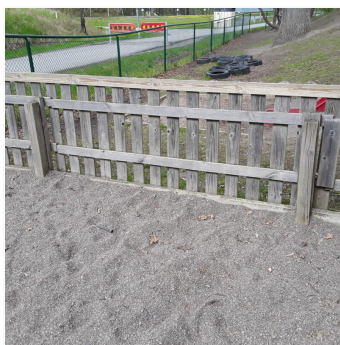
7. Gungställning

B-fel.

Rek.avseende gungor 1176-1 4.2.8.2.1

Bilaga A

Staket i fallutrymme

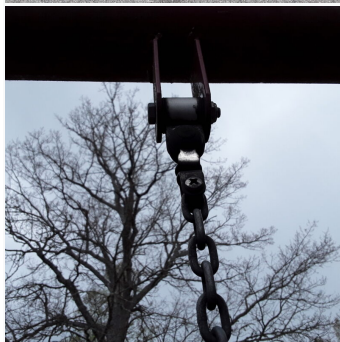
B-fel.

Korrigerande underhåll 1176-7 8.2.7

Glapp i gungled

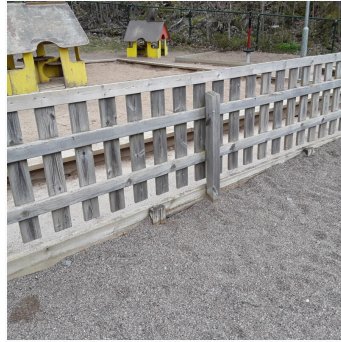
9. Gungställning

● B-fel.

Rek.avseende gungor 1176-1 4.2.8.2.1

Bilaga A

Staket i fallutrymme

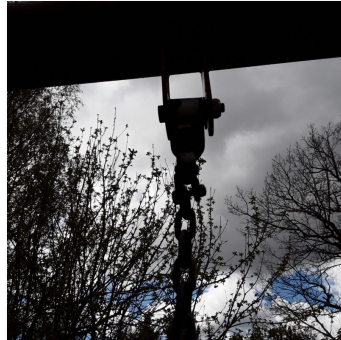
● B-fel.

Korrigerande underhåll 1176-7 8.2.7

Glapp i gungled

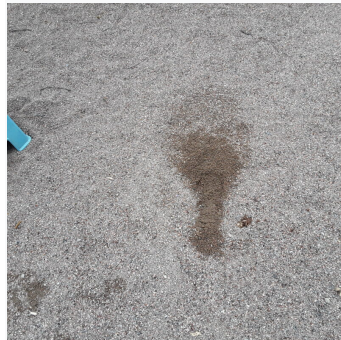
● B-fel.

Skydd mot skador på grund av

islagsytans underlag 1176-1 4.2.8.5

Underlaget är för hårt

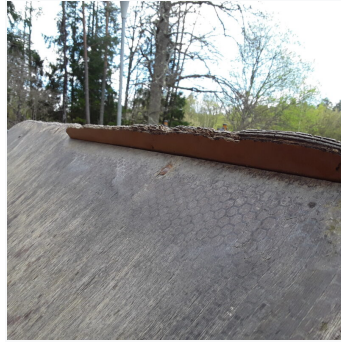
10. Lekhus

C-fel.

Redskapets ytbeskaffenhet 1176-1 4.2.5

Trädelar flisiga

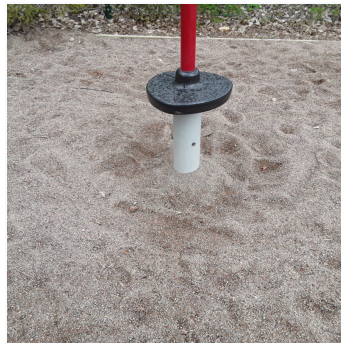
12. Snurrlek

C-fel.

Rutinmässigt underhåll 1176-7 8.2.6

För lite fallsand

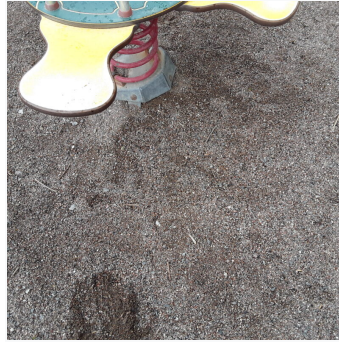
14. Fjäderlek

B-fel.

Skydd mot skador på grund av
islagsytans underlag 1176-1 4.2.8.5

Underlaget är för hårt
