Årlig säkerhetsbesiktning av lekplats
#18 Skärgårdsstads Fsk

2022-09-29

Lekplatsens namn:	#18 Skärgårdsstads Fsk	Typ:	Förskola
Adress:	Översättravägen 2	Postort:	184 70 Åkersberga
Datum för besiktning:	2022-09-29	Protokoll upprättat:	2022-10-04

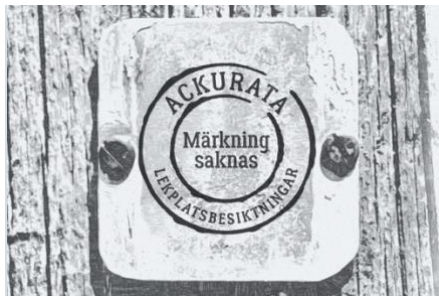
Märkning, SS-EN 1176-1, 7	Saknas	C-fel
---------------------------	--------	-------

Inom lekområdet har ett eller flera redskap identifierats som saknar ID-märkning. Redskap som omfattas av felet har "Saknas" angivet i fältet för ID-märkning.

Redskap ska vara märkta tydligt, varaktigt och synligt från marknivå med minst följande:

Tillverkarens namn och adress; Redskapets beteckning och tillverkningsår; nummer och datum för denna Europastandard, dvs SS-EN 1176-1:2017.

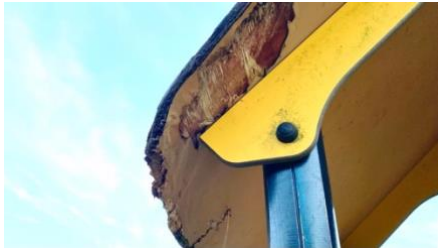
Fel nr: 1	Klassning: C
Avhjälpande underhåll	1176-7, 7.2

Utbyte av slitna eller defekta delar. Yttertaket är slitet och flisar sig.

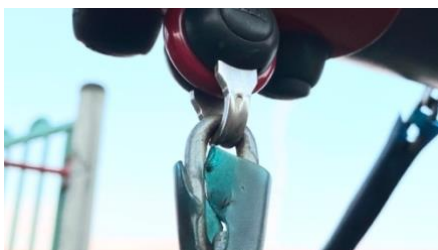
Fel nr: 2	Klassning: C
Avhjälpande underhåll	1176-7, 7.2

Det finns slitna delar av klätterlekens upphängningsanordning.

Utbyte av slitna eller defekta delar.

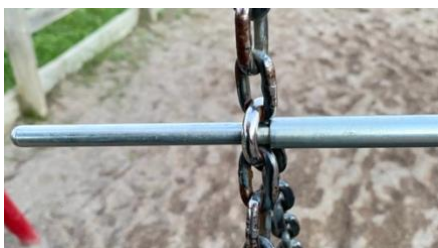
Fel nr: 3	Klassning: B
Ställen där fingrar kan fastna	1176-1, 4.2.7.6

Öppning i förgreningsögla har identifierats där fingrar kan fastna samtidigt som resten av kroppen är i rörelse eller fortsätter i en tvingad rörelse, t.ex. gungning.

Resultat från test enligt D.5.2:

Rundstavens smala del (8,6 mm) kan passera genom öppningen.

Rundstavens tjocka del (12 mm) kan inte passera öppningen.

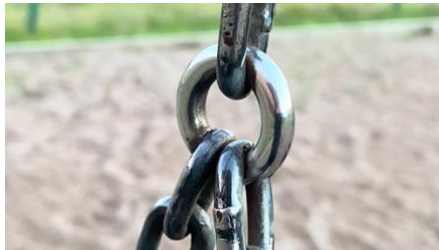
Fel nr: 4	Klassning: B
Avhjälpande underhåll	1176-7, 7.2

Det finns flera slitna kättinglänkar i gungsitsarnas upphängningselement.

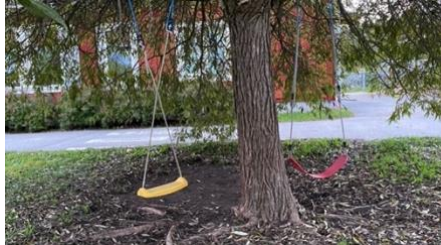
Fel nr: 5

Klassning: **A**

Produktsäkerhetslagen (2004:451) 6,7 §§

Dessa redskap är inte monterade eller tillverkade enligt SS-EN 1176.

"För att uppfylla kraven på säkerhet i PSL ska den som ansvarar för lekplatsen i princip följa gällande europastandarder för lekredskap och stötdämpande underlag."
