Årlig säkerhetsbesiktning av lekplats
#38 Skärgårdsstadsskolan

2022-09-29

Lekplatsens namn:	#38 Skärgårdsstadsskolan	Typ:	Skola
Adress:	Tre Gruvors väg 1	Postort:	184 70 Åkersberga
Datum för besiktning:	2022-09-29	Protokoll upprättat:	2022-10-04

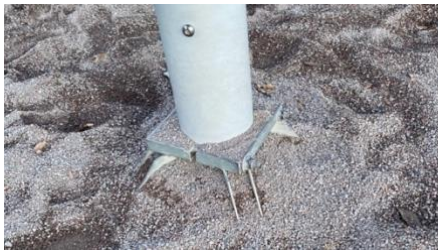
Fel nr: 1	Klassning: C
Rutinmässigt underhåll	1176-7, 7.1

Päyfillning av löst fyllnadsmaterial upp till korrekt nivå enligt tillverkarens markering för marknivå.

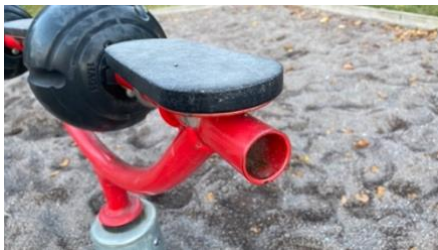
! Besiktningsmannens påpekande

Täcklock saknas på två ställen.

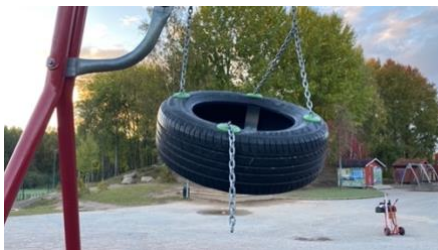
Fel nr: 2	Klassning: B
Avhjälpande underhåll	1176-7, 7.2

Kättinglänk till gungsitsens upphängning har gått av.

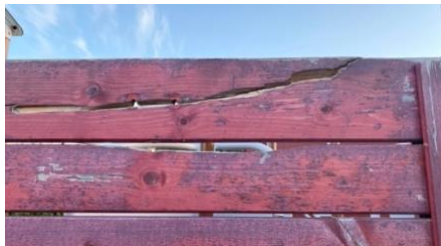
Fel nr: 3	Klassning: B
Avhjälpande underhåll	1176-7, 7.2

Utbyte av slitna eller defekta delar.
Barriär är trasig.

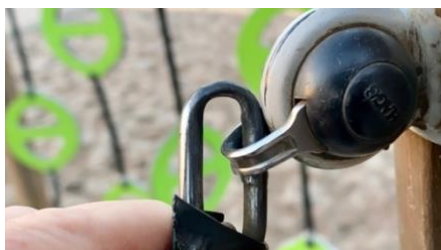
Fel nr: 4	Klassning: C
Avhjälpande underhåll	1176-7, 7.2

Utbyte av slitna eller defekta delar.
Det finns slitna delar av klätterredskapens upphängningsanordning.

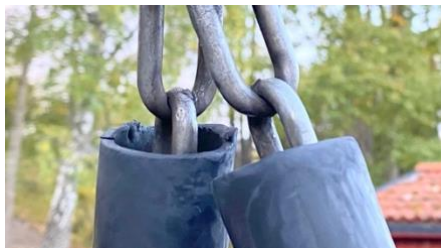
Fel nr: 5	Klassning: B
Avhjälpande underhåll	1176-7, 7.2

Det finns flera slitna kättinglänkar i gungsitsarnas upphängningselement.
