# Skogsbacken förskola

**KUND**  
Armada Fastighets AB

**OBJEKTADRESS**  
Von Essens väg 9  
Rydbo

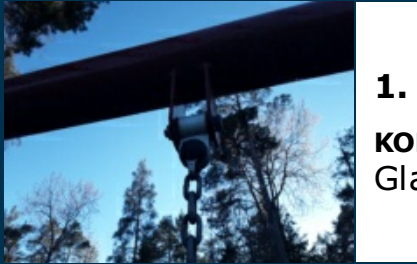
<p><b>1.</b> Korrigerande underhåll 1176-7 8.2.7 <b>KOMMENTAR</b> Glapp i gungled.</p>	B

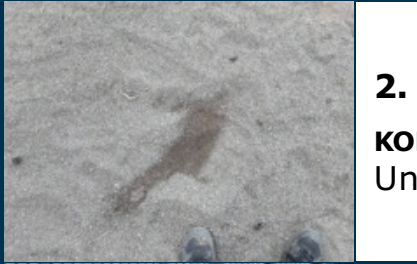
<p><b>2.</b> Stötdämpande underlag felaktigt 1176-1 4.2.8.5.2 <b>KOMMENTAR</b> Underlaget är för hårt.</p>	B

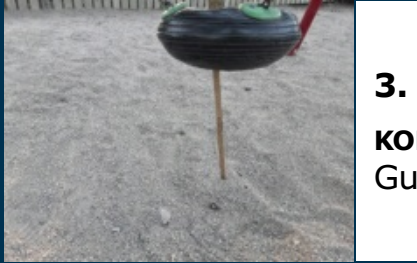
<p><b>3.</b> Gunga för låg 1176-2 4.2 <b>KOMMENTAR</b> Gunga för lågt monterad.</p>	C

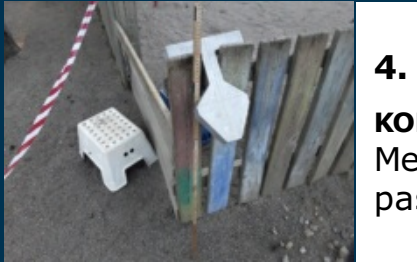
<p><b>4.</b> Kvävningrisk 1176-1 4.2.7 <b>KOMMENTAR</b> Mellanrum mellan staketspjälor där provsonden passerar.</p>	A

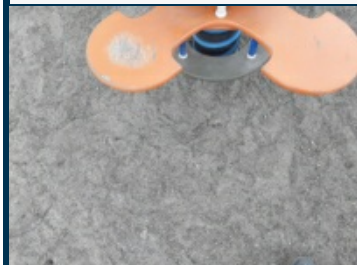
**1.** Stötdämpande underlag felaktigt 1176-1 4.2.8.5.2

Underlaget saknar fallskydd.

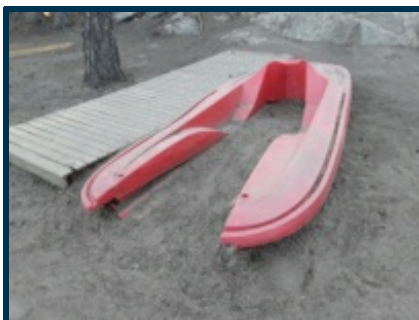
Redskapet uppfyller ej Svensk standard (EN 1176).

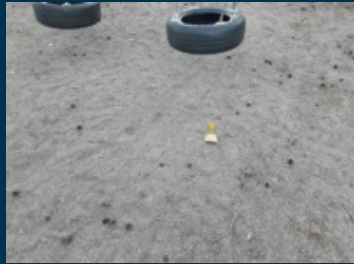
**1.** Rutinmässigt underhåll 1176-7 8.2.6

Gropar under gungor.

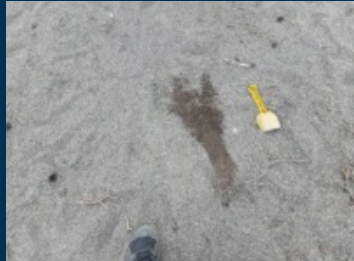
**2.** Stötdämpande underlag felaktigt 1176-1 4.2.8.5.2

Underlaget är för hårt.

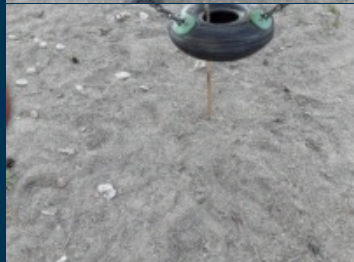
**3.** Gunga för låg 1176-2 4.2

Gunga för lågt monterad.

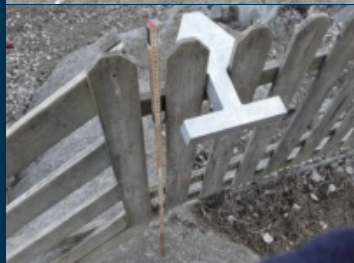
**4.** Kvävningsrisk 1176-1 4.2.7

Mellanrum mellan staketspjälor där provsonden passerar.

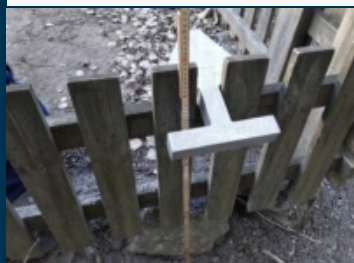
**1.** Kvävningsrisk 1176-1 4.2.7

Mellanrum mellan staketspjälor där provsonden passerar.
