# Skogsbacken förskola

📍 von Essens väg 9, 184 94 Åkersberga

En besiktning av Fastighetsskötaren AB.  
På uppdrag av Armada Fastighets AB.

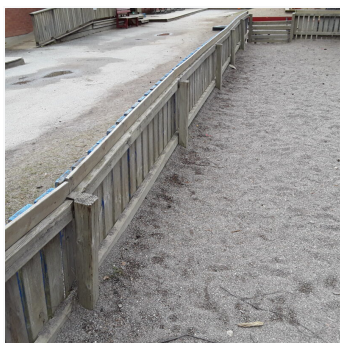
● B-fel.

Rek.avseende gungor 1176-1 4.2.8.2.1

Bilaga A

*Staket i fallutrymme*

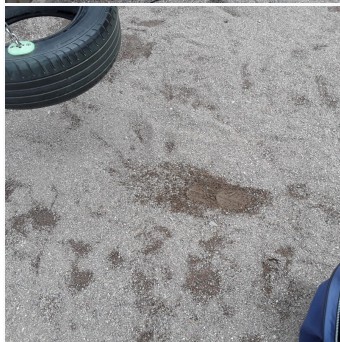
● B-fel.

Skydd mot skador på grund av

islagsytans underlag 1176-1 4.2.8.5

*Underlaget är för hårt*

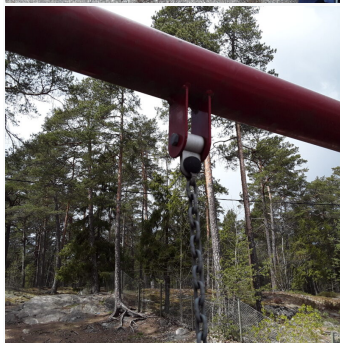
● B-fel.

Korrigerande underhåll 1176-7 8.2.7

*Glapp i gungled*

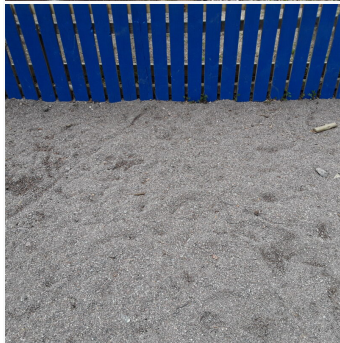
● B-fel.

Islagsytans utsträckning 1176-1  
4.2.8.2.4

*Ytan är för liten*

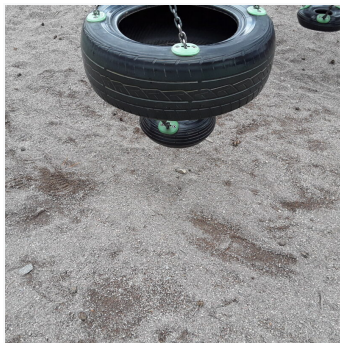
● C-fel.

Gunga för låg 1176-2 4.2

*Gungor för lågt monterad*

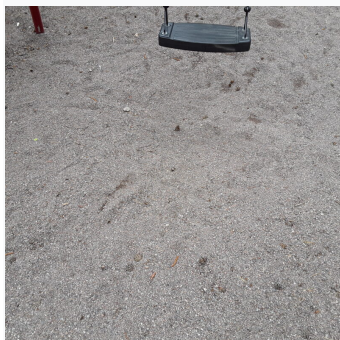
● C-fel.

Rutinmässigt underhåll 1176-7 8.2.6

*Gropar under gungor*

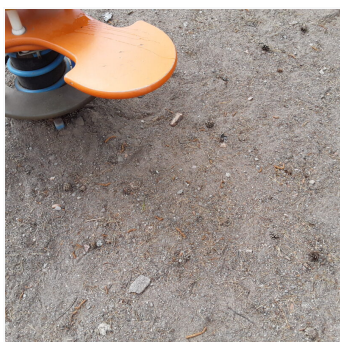
● B-fel.

Skydd mot skador på grund av

islagsytans underlag 1176-1 4.2.8.5

*Underlaget är för hårt*

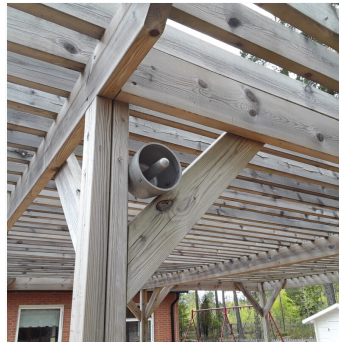
A-fel.

Ställen där huvud och hals kan fastna  
1176-1 4.2.7.2

*Öppningar i tak där provsonder passerar*

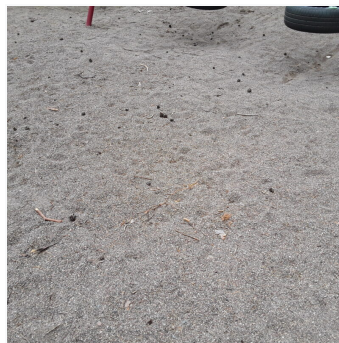
B-fel.

Stydd mot skador på grund av  
islagsytans underlag 1176-1 4.2.8.5

*Underlaget är för hårt*

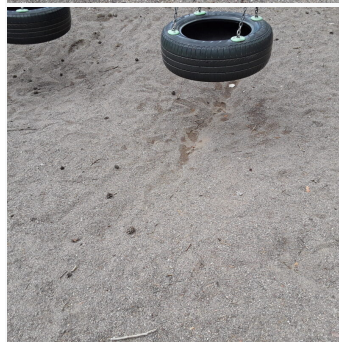
C-fel.

Rutinmässigt underhåll 1176-7 8.2.6

*Gropar under gungor*

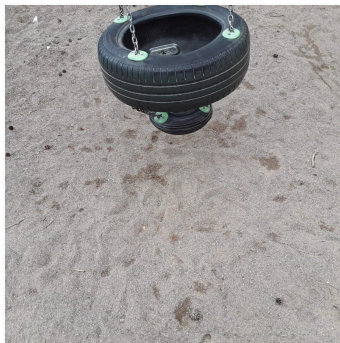
● C-fel.

Gunga för låg 1176-2 4.2

*Gungor för lågt monterad*

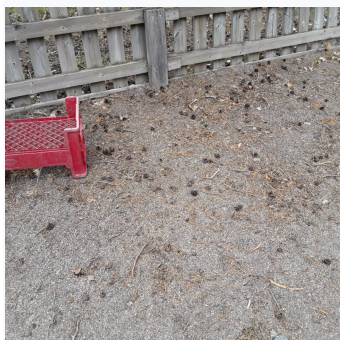
● B-fel.

Islagsytans utsträckning 1176-1

4.2.8.2.4

*Ytan är för liten*

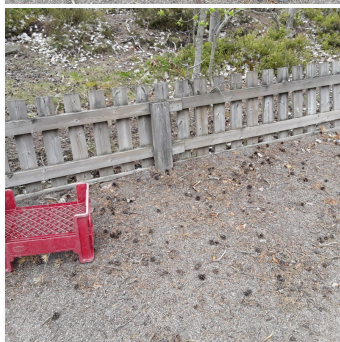
● B-fel.

Rek.avseende gungor 1176-1 4.2.8.2.1

Bilaga A

*Staket i fallutrymme*

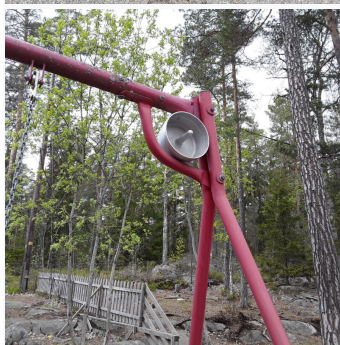
● A-fel.

Ställen där huvud och hals kan fastna

1176-1 4.2.7.2

*Öppning mellan ställningen och tvärstag  
där provsönd D inte passerar*

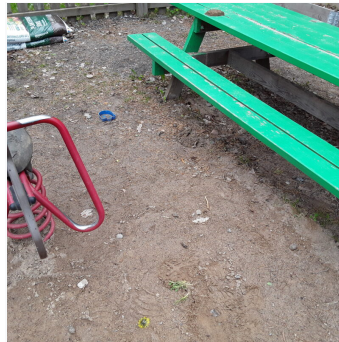
B-fel.

Föremål i fallutrymme 1176-1 3.18

*Bänk i fallutrymme*

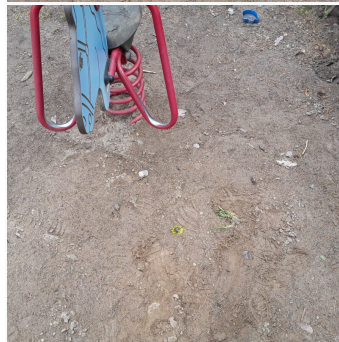
B-fel.

Skydd mot skador på grund av

islagsytans underlag 1176-1 4.2.8.5

*Underlaget är för hårt*
