Årlig säkerhetsbesiktning av lekplats
#17 Skoglundens Fsk

2022-09-29

Lekplatsens namn:	#17 Skoglundens Fsk	Typ:	Förskola
Adress:	Skärgårdsstadsvägen 11	Postort:	184 70 Åkersberga
Datum för besiktning:	2022-09-29	Protokoll upprättat:	2022-10-01

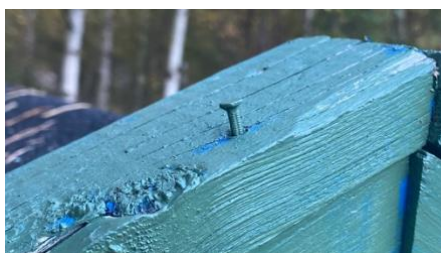
Fel nr: 1	Klassning: C
Redskapets ytbeskaffenhet	1176-1, 4.2.5

Det finns utskjutande spikhuvuden.

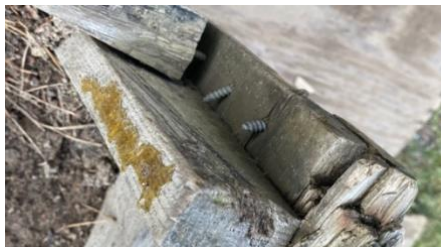
Fel nr: 2	Klassning: C
Redskapets ytbeskaffenhet	1176-1, 4.2.5

Det finns utskjutande skruv.

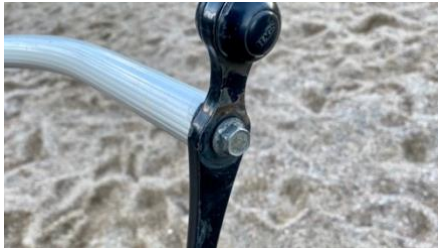
Fel nr: 3	Klassning: C
Rutinmässigt underhåll	1176-7, 7.1

Efterdragning. Hoppskydd sitter löst på flera gungsitser.

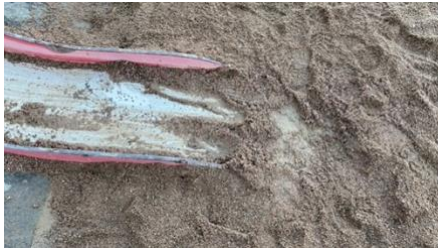
Marknivån är något hög i förhållande till leverantörens anvisningar.

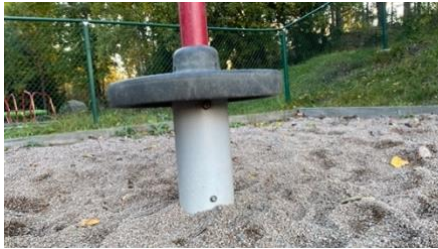
Fel nr: 4	Klassning: C
Rutinmässigt underhåll	1176-7, 7.1

Infästningar/fästelement. Redskapet står ostadigt och vickar.

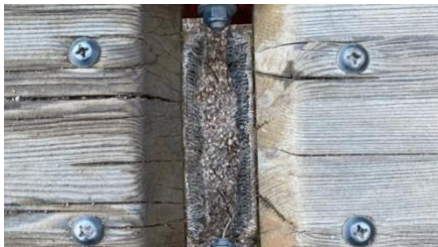
Fel nr: 5	Klassning: C
Avhjälpande underhåll	1176-7, 7.2

Utbyte av slitna eller defekta delar.
Klämskydd är sprucket.

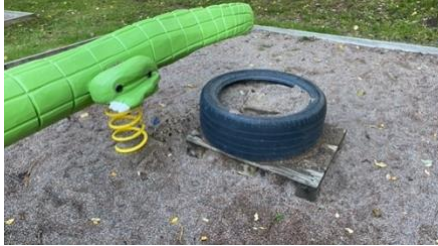
Fel nr: 6	Klassning: C
Skydd mot skador inom fallutrymmet	1176-1, 4.2.8.4

Det står ett föremål med hårda kanter inom redskapets fallutrymme.

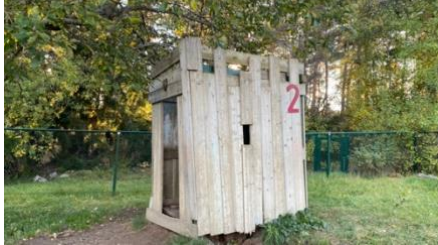
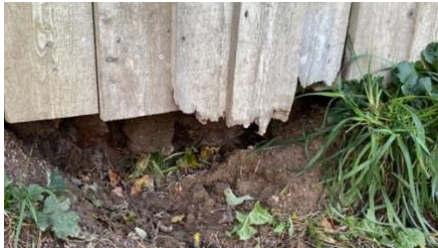
Hemmabygge

Det står en egen konstruktion inom lekområdet.

Konstruktionen känns instabil och har röta i sig.
