Skogslundens förskola

BESIKTNINGSMAN
Martin Edh

KUND
Armada Fastighets AB

OBJEKTADRESS
Skärgårdsstadsvägen 11
Skärgårdsstad

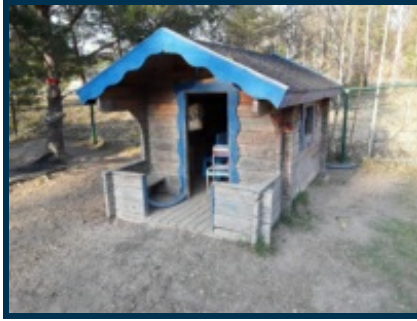
1

Inga fel identifierade vid besiktningstillfället.

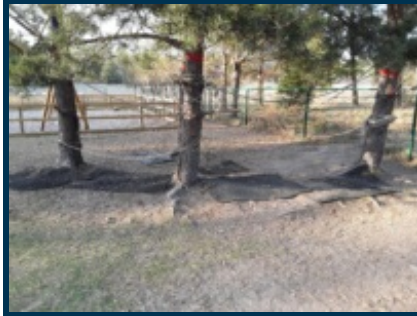
2

Redskapet uppfyller ej Svensk standard (EN 1176).

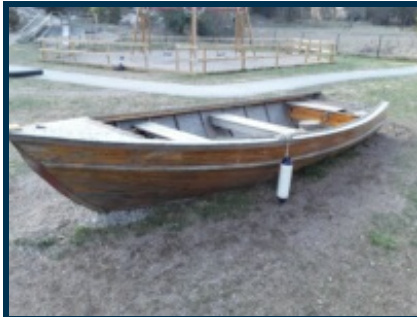
3

Redskapet uppfyller ej Svensk standard (EN 1176).

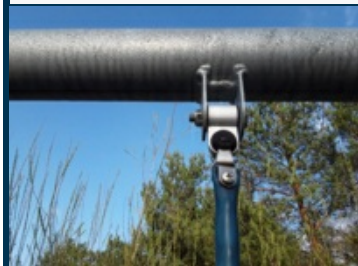
1. Korrigerande underhåll 1176-7 8.2.7

Glapp i gungled.

B

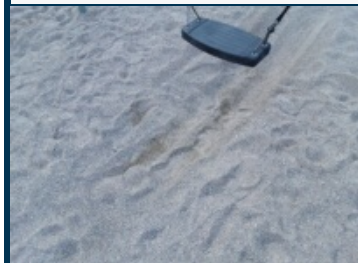
1. Rutinmässigt underhåll 1176-7 8.2.6

Gropar under gungor.

B

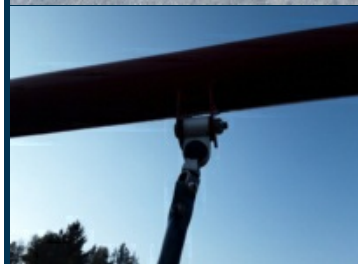
2. Korrigerande underhåll 1176-7 8.2.7

Glapp i gungled.

B

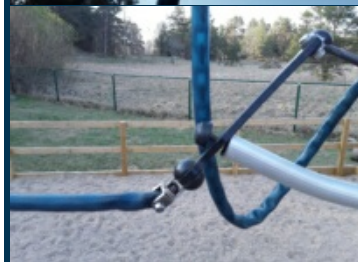
3. Korrigerande underhåll 1176-7 8.2.7

Infästning skadad på gunga.

B

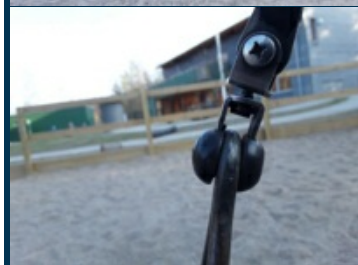
4. Korrigerande underhåll 1176-7 8.2.7

Infästning till gunga utsliten.

B

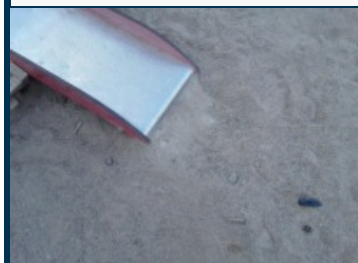
1. Stötdämpande underlag felaktigt 1176-1 4.2.8.5.2

Underlaget är för hårt vid utåkningssektionen.

B

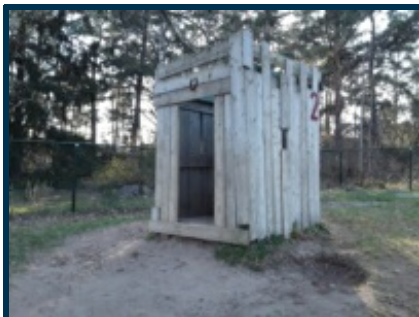
8

Saknas (Koja)
Okänd
Redskapet uppfyller ej Svensk standard (EN 1176).

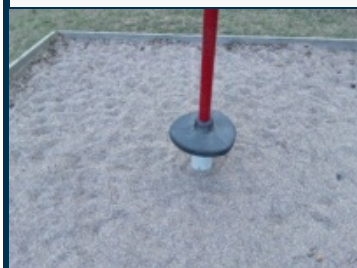
1. Rutinmässigt underhåll 1176-7 8.2.6

KOMMENTAR
Glapp i infästning.

C

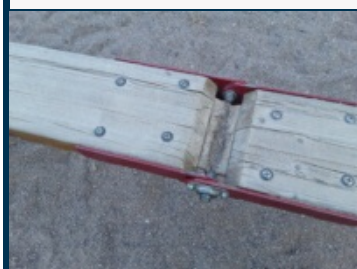
1. Korrigerande underhåll 1176-7 8.2.7

KOMMENTAR
Gungled nött.

C

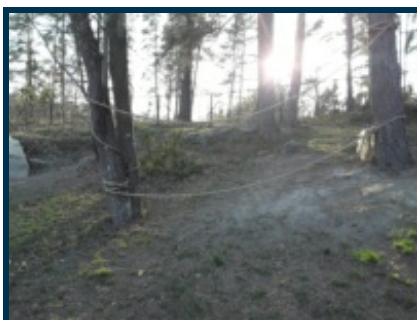
13

Saknas (Rep mellan träd)
Okänd
Redskapet uppfyller ej Svensk standard (EN 1176).
