# Skogslundens förskola

📍 Skärgårdsstadsvägen 11, 184 70 Åkersberga

En besiktning av Fastighetsskötaren AB.  
På uppdrag av Armada Fastighets AB.

15 redskap, 11 anmärkningar upptäcktes.

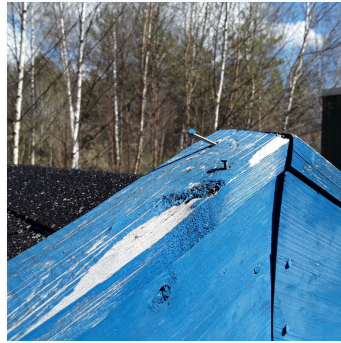
C-fel.

Redskapets ytbeskaffenhet 1176-1 4.2.5

*Utstickande spikar*

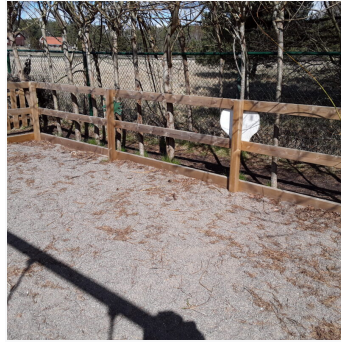
● B-fel.

Rek.avseende gungor 1176-1 4.2.8.2.1

Bilaga A

*Staket i fallutrymme*

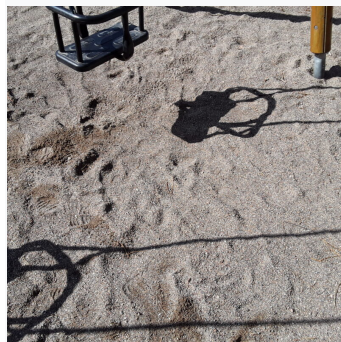
● B-fel.

Skydd mot skador på grund av

islagsytans underlag 1176-1 4.2.8.5

*Underlaget är för hårt*

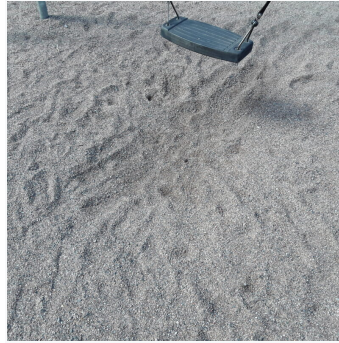
● B-fel.

Rutinmässigt underhåll 1176-7 8.2.6

*Gropar under gungor*

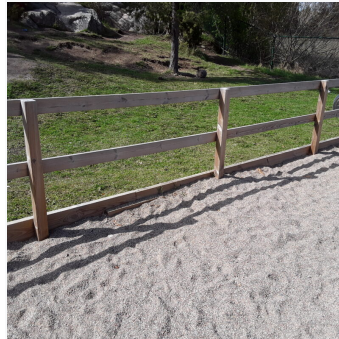
● B-fel.

Rek.avseende gungor 1176-1 4.2.8.2.1

Bilaga A

*Staket i fallutrymme*

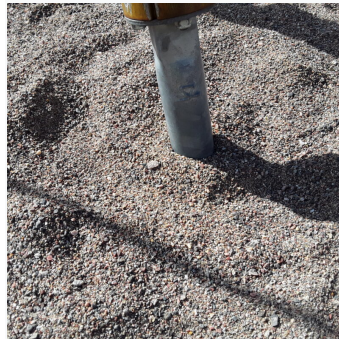
● B-fel.

Rutinmässigt underhåll 1176-7 8.2.6

*För lite fallsand*

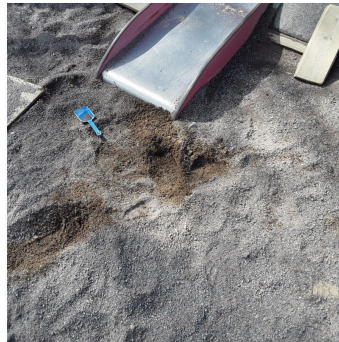
B-fel.

Skydd mot skador på grund av  
islagsytans underlag 1176-1 4.2.8.5

*Underlaget är för hårt vid  
utåkningssektionen*

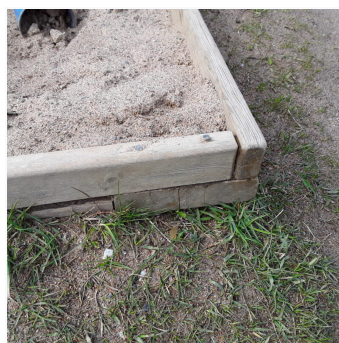
C-fel.

Redskapets ytbeskaffenhet 1176-1 4.2.5

*Uppstickande spikar*

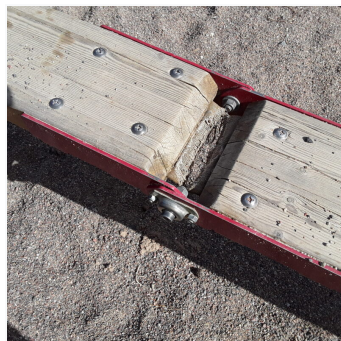
● C-fel.

Korrigerande underhåll 1176-7 8.2.7

*Gungled skadad*

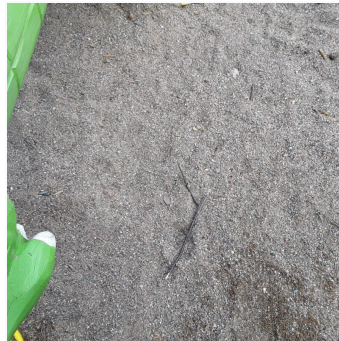
● B-fel.

Skydd mot skador på grund av  
islagsytans underlag 1176-1 4.2.8.5  
*Underlaget är för hårt*

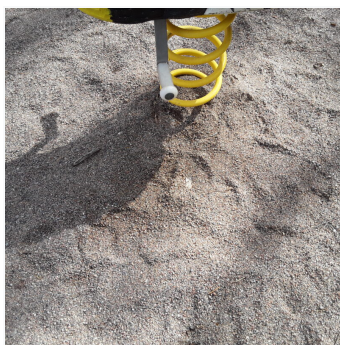
B-fel.

Skydd mot skador på grund av  
islagsytans underlag 1176-1 4.2.8.5

*Underlaget är för hårt*
