# Skärgårdsstads förskola

**BESIKTNINGSMAN**

Martin Edh

**OBJEKTADRESS**Översättravägen 2  
Skärgårdsstad**LOKALISERINGHÄNVISNING**

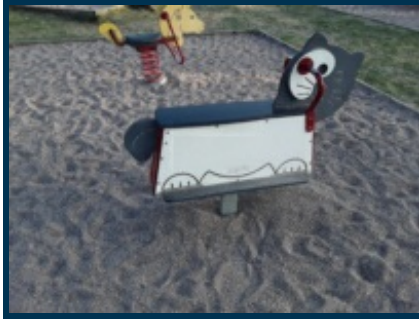
1

### Pendelgunga

Inga fel identifierade vid besiktningstillfället.

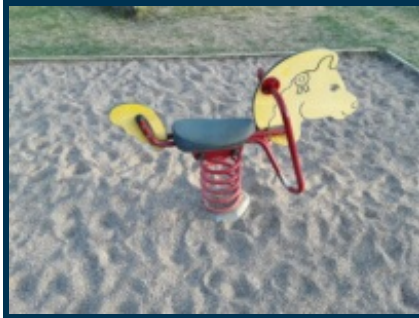
2

### Fjäderlek

Inga fel identifierade vid besiktningstillfället.

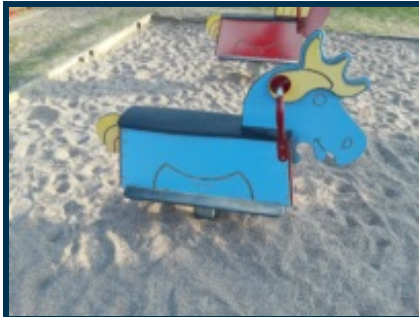
3

### Pendelgunga

Inga fel identifierade vid besiktningstillfället.

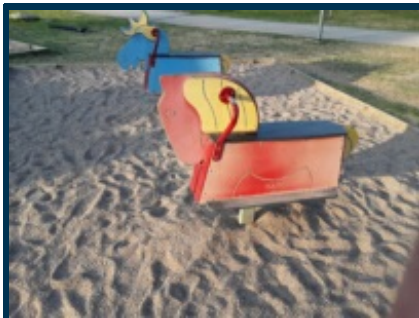
4

### Pendelgunga

Inga fel identifierade vid besiktningstillfället.

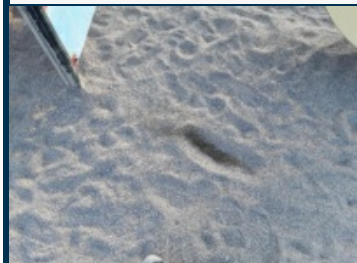
1. Stötdämpande underlag felaktigt 1176-1 4.2.8.5.2

Underlaget är för hårt.

B

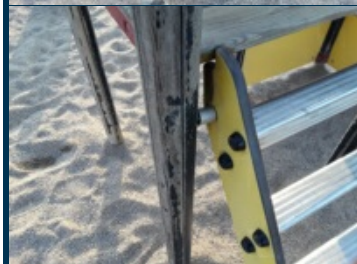
2. Rutinmässigt underhåll 1176-7 8.2.6

Trapp sitter löst.

C

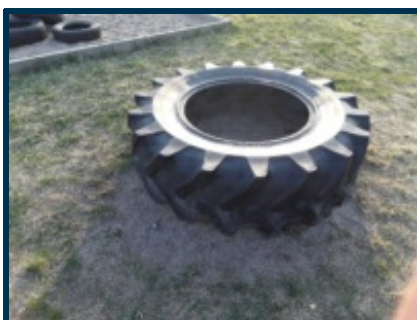
6

## Däck

<b>TYP SKYL T</b>	Saknas
<b>TILLVERKARE</b>	Okänd
<b>ANMÄRKNINGAR</b>	Redskapet uppfyller ej Svensk standard (EN 1176).

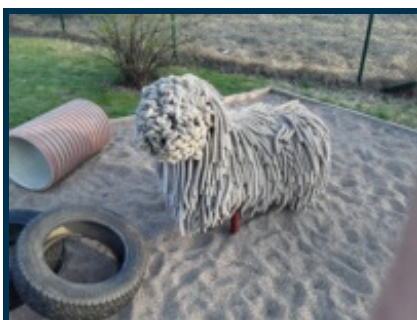
7

## Klätterlek

<b>TYP SKYL T</b>	Saknas (Får)
<b>TILLVERKARE</b>	Okänd
<b>ANMÄRKNINGAR</b>	Inga fel identifierade vid besiktningstillfället.

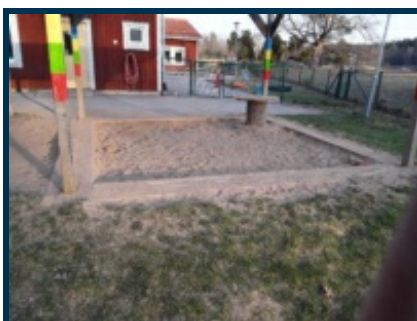
8

## Sandlåda

<b>TYP SKYL T</b>	Saknas
<b>TILLVERKARE</b>	Okänd
<b>ANMÄRKNINGAR</b>	Inga fel identifierade vid besiktningstillfället.

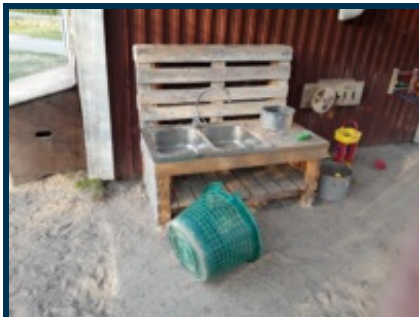
9

Saknas (Utekök)  
Okänd  
Redskapet uppfyller ej Svensk standard (EN 1176).

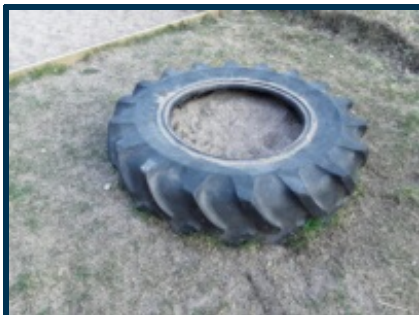
10

Saknas  
Okänd  
Redskapet uppfyller ej Svensk standard (EN 1176).

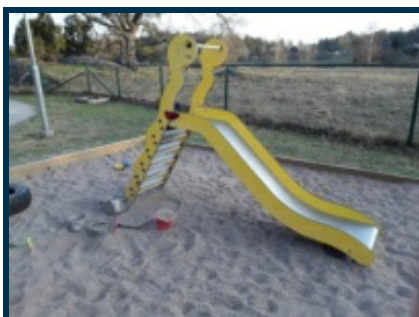
11

Saknas (Larven)  
Hags  
Inga fel identifierade vid besiktningstillfället.

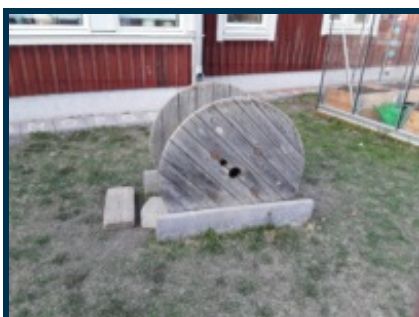
12

Saknas (Kabeltrumma)  
Okänd  
Redskapet uppfyller ej Svensk standard (EN 1176).

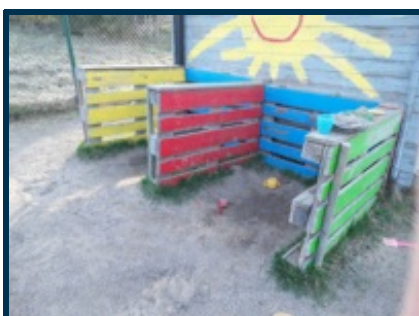
13

Saknas (Bygge av lastpallar)  
Okänd  
Redskapet uppfyller ej Svensk standard (EN 1176).

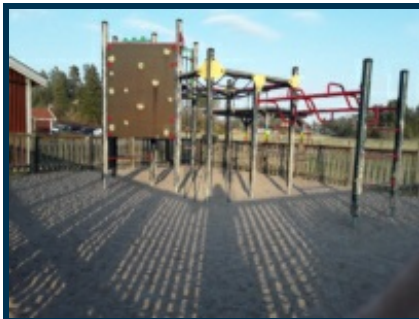
**14**

## Klätterställning

Inga fel identifierade vid besiktningstillfället.

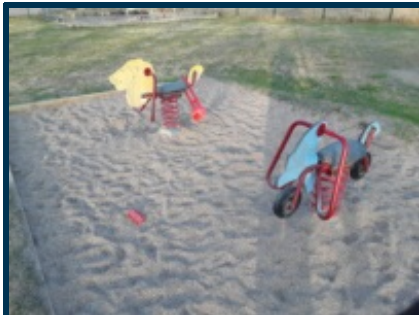
**15**

## Fjäderlek

Inga fel identifierade vid besiktningstillfället.

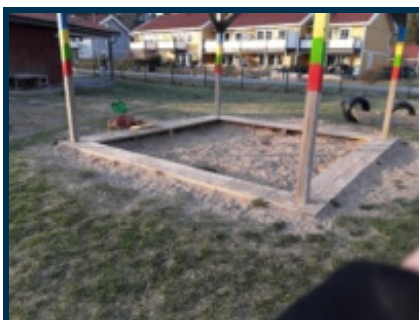
**16**

## Sandlåda

Inga fel identifierade vid besiktningstillfället.

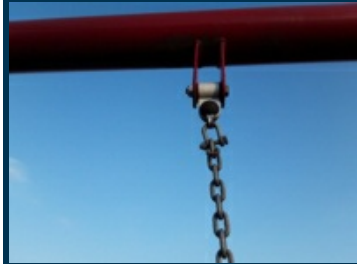
**1.** Felaktig installation 1176-7 5.2**KOMMENTAR**

Kedjor monterad med extra kedjelås.

**C**

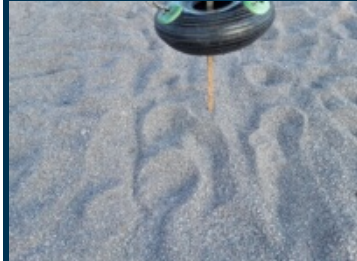
**2.** Gunga för låg 1176-2 4.2**KOMMENTAR**

Gunga för lågt monterad.

**C**

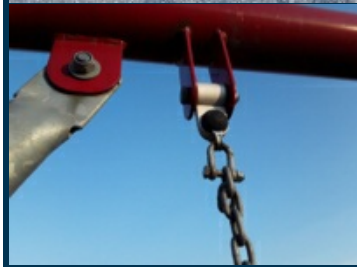
**3.** Korrigering underhåll 1176-7 8.2.7**KOMMENTAR**

Glapp i gungled.

**B**

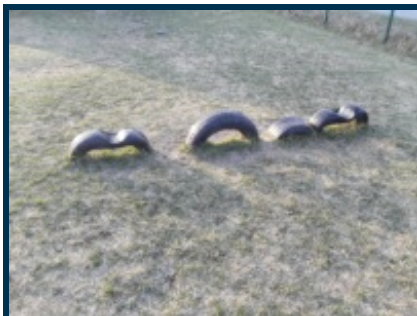
**18**

**TYPSKYLT** Saknas  
**TILLVERKARE** Okänd  
**ANMÄRKNINGAR** Inga fel identifierade vid besiktningstillfället.

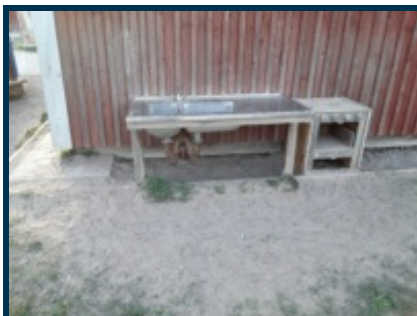
**19**

**TYPSKYLT** Saknas (Utekök)  
**TILLVERKARE** Okänd  
**ANMÄRKNINGAR** Redskapet uppfyller ej Svensk standard (EN 1176).

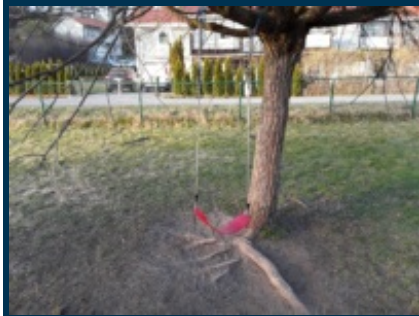
Saknas (Gunga i träd)

Redskapet uppfyller ej Svensk standard (EN 1176).
