Skärgårdsstads förskola

Översättravägen 2, 184 70 Åkersberga

En besiktning av Fastighetsskötaren AB.
På uppdrag av Armada Fastighets AB.

18 redskap, 7 anmärkningar upptäcktes.

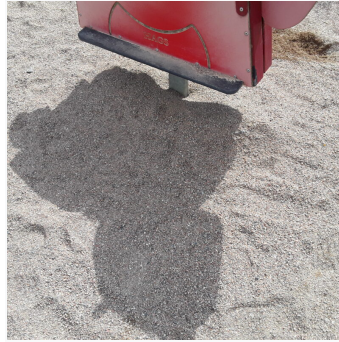
B-fel.

Skydd mot skador på grund av
islagsytans underlag 1176-1 4.2.8.5
Underlaget är för hårt

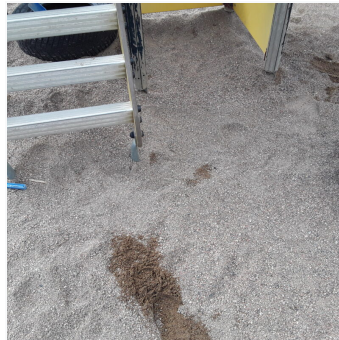
B-fel.

Skydd mot skador på grund av
islagsytans underlag 1176-1 4.2.8.5
Underlaget är för hårt

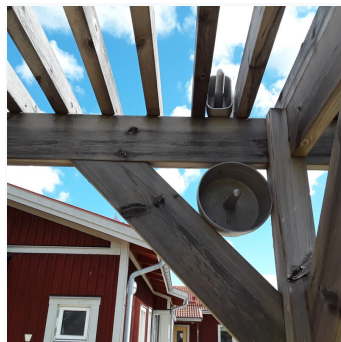
● A-fel.

Ställen där huvud och hals kan fastna
1176-1 4.2.7.2

Öppningar i tak där provsonder passerar/
inte passerar

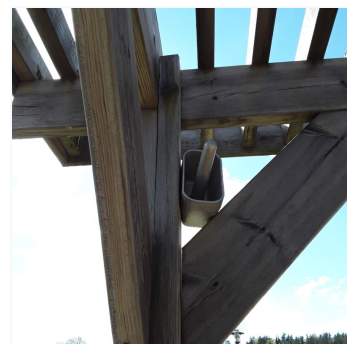
A-fel.

Ställen där huvud och hals kan fastna
1176-1 4.2.7.2

Öppningar i tak där provsonden passerar

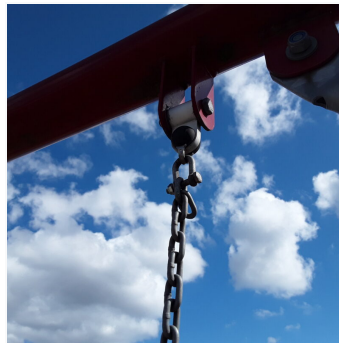
C-fel.

Installation 1176-7 5

Felaktiga delar till infästning

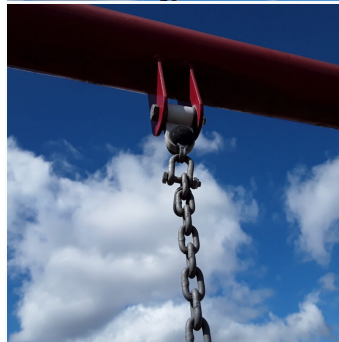
B-fel.

Rutinmässigt underhåll 1176-7 8.2.6

Glapp i gungled

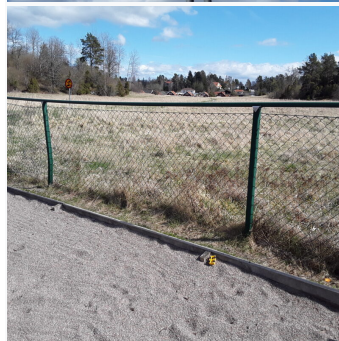
B-fel.

Rek.avseende gungor 1176-1 4.2.8.2.1

Bilaga A

Staket i fallutrymme
