# Skärgårdsstadsskolan

En besiktning av Fastighetsskötaren AB.  
På uppdrag av Armada Fastighets AB.

# Lekredskap

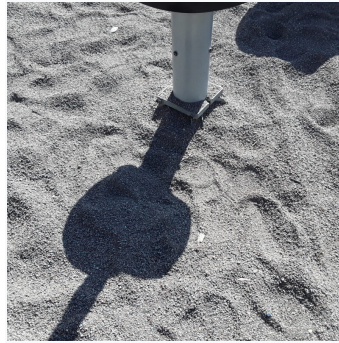
B-fel.

Rutinmässigt underhåll 1176-7 8.2.6

*För lite fallsand*

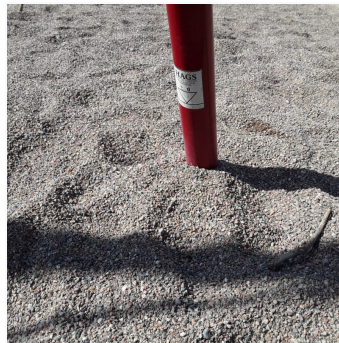
B-fel.

Rutinmässigt underhåll 1176-7 8.2.6

*För lite fallsand*

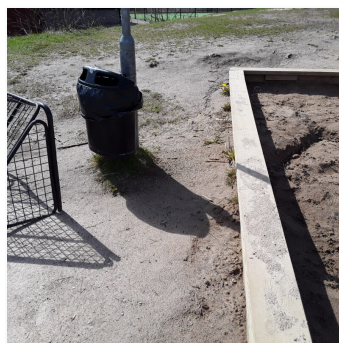
C-fel.

Föremål i fallutrymme 1176-1 3.18

*Lekutrustning skall ha ett fritt fallutrymme på 1,5meter runt redskapet*

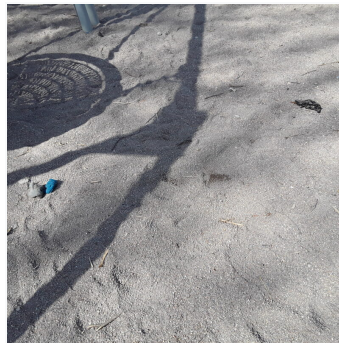
● B-fel.

Skydd mot skador på grund av  
islagsytans underlag 1176-1 4.2.8.5  
*Underlaget är för hårt*

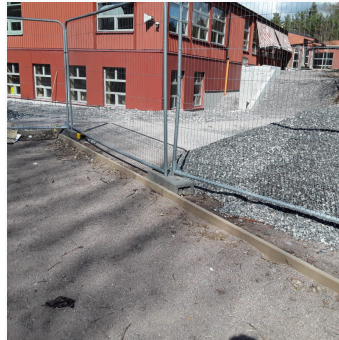
● B-fel.

Rek.avseende gungor 1176-1 4.2.8.2.1  
Bilaga A  
*Byggstaket i fallutrymme*
