Årlig säkerhetsbesiktning av lekplats  
#19 Smedby Fsk

2022-09-18

#19 Smedby Fsk

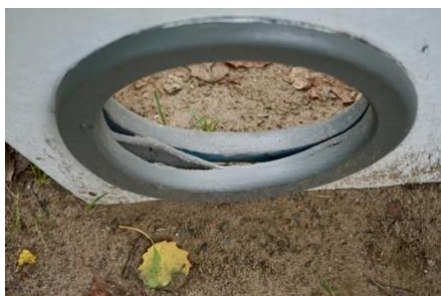
Fel nr: 1	Klassning: C
Avhjälpande underhåll	1176-7, 7.2

Utbyte av slitna eller defekta delar.

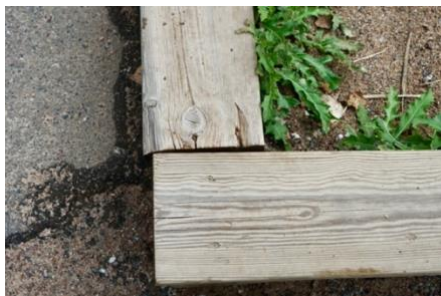
Fel nr: 2	Klassning: C
Rutinmässigt underhåll	1176-7, 7.1

Efterdragning av infästningar/fästelement till sandlådesarg som sitter löst.

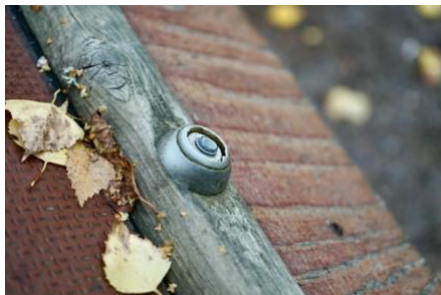
Fel nr: 3	Klassning: C
Redskapets ytbeskaffenhet	1176-1, 4.2.5

Det finns vassa/spetsiga kanter på flera ställen där täcklock är trasiga.

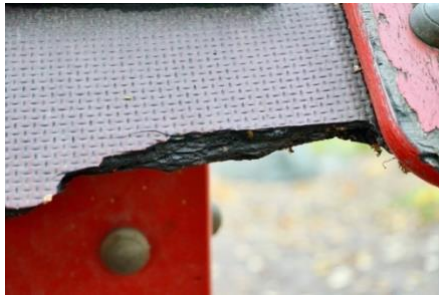
<b>Fel nr:</b> 4	<b>Klassning:</b> C
Avhjälpande underhåll	1176-7, 7.2

Utbyte av slitna eller defekta delar.  
Redskapet har flera slitna eller defekta delar.

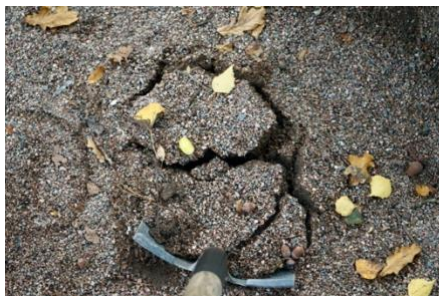
<b>Fel nr:</b> 5	<b>Klassning:</b> C
Rutinmässigt underhåll	1176-7, 7.1

Underhåll av stötdämpande underlag som är hårt packat.

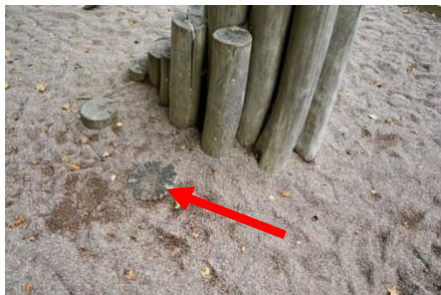
<b>Fel nr: 6</b>	<b>Klassning: B</b>
Skydd mot skador inom fallutrymmet	1176-1, 4.2.8.4

Intelligande delar har en skillnad i fri fallhöjd på mer än 600 mm.

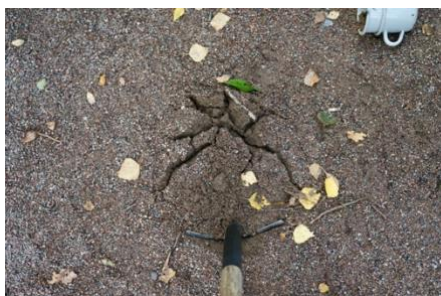
<b>Fel nr: 7</b>	<b>Klassning: B</b>
Rutinmässigt underhåll	1176-7, 7.1

Underhåll av stötdämpande underlag som är hårt packat.

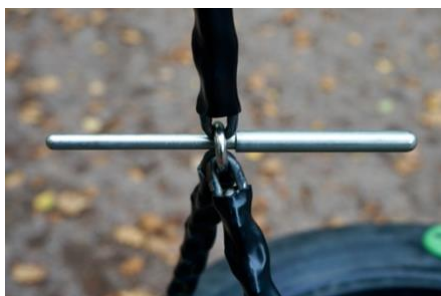
<b>Fel nr: 8</b>	<b>Klassning: B</b>
Ställen där fingrar kan fastna	1176-1, 4.2.7.6

Öppning i förgreningsögla har identifierats där fingrar kan fastna samtidigt som resten av kroppen är i rörelse eller fortsätter i en tvingad rörelse, t.ex. gungning.

Resultat från test enligt D.5.2:  
Rundstavens smala del (8,6 mm) kan passera genom öppningen.  
Rundstavens tjocka del (12 mm) kan inte passera öppningen.

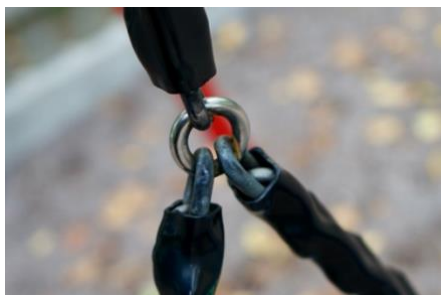
<b>Fel nr: 9</b>	<b>Klassning: C</b>
Avhjälpare underhåll	1176-7, 7.2

Det finns flera slitna kättinglänkar i gungsitsarnas upphängningselement.

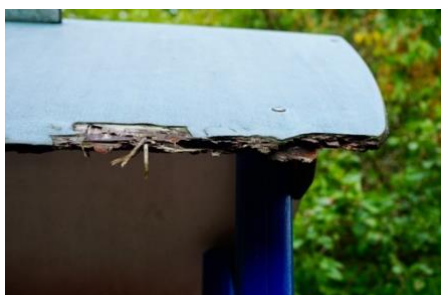
<b>Fel nr: 10</b>	<b>Klassning: C</b>
Avhjälpare underhåll	1176-7, 7.2

Utbyte av slitna eller defekta delar.  
Yttertak är skadat och är murket.

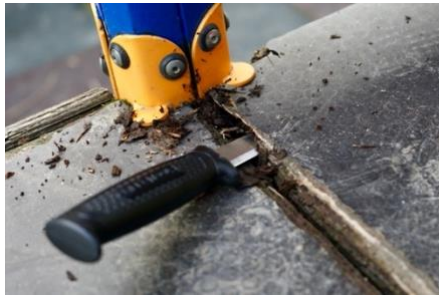
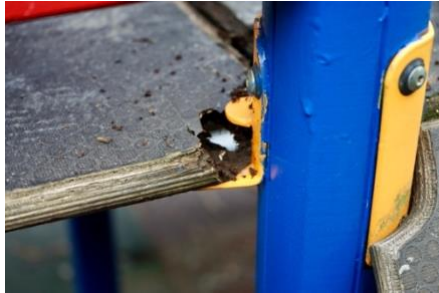
<b>Fel nr:</b> 11	<b>Klassning:</b> B
Avhjälpande underhåll	1176-7, 7.2

Utbyte av slitna eller defekta delar.

Plattform är rutten vid infästning mot stolpe.

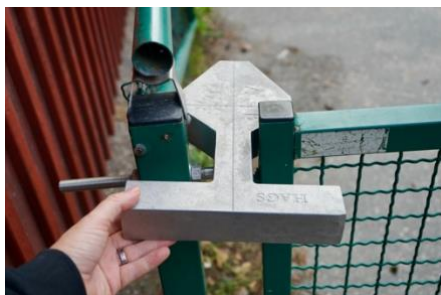
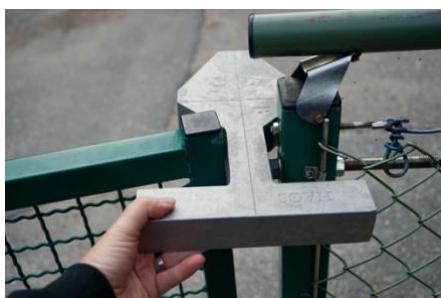
<b>Fel nr:</b> 12	<b>Klassning:</b> A
Ställen där huvud och hals kan fastna	1176-1, 4.2.7.2

Öppningar där huvud och hals kan fastna har identifierats i lekplatsens omkringliggande staket.

Öppningarna uppfyller inte kraven efter utfört prov enligt D.2.2.

Delvis omslutna och V-formade öppningar vars ingång ligger mer än 600 mm ovanför lekytan ska vara utformade så att öppningen inte är tillgänglig vid provning enligt D.2.2.

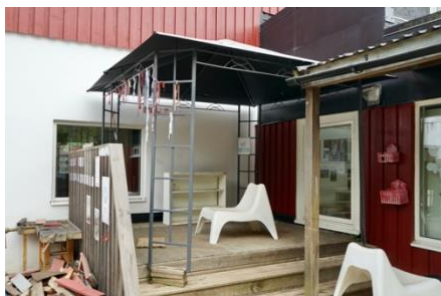
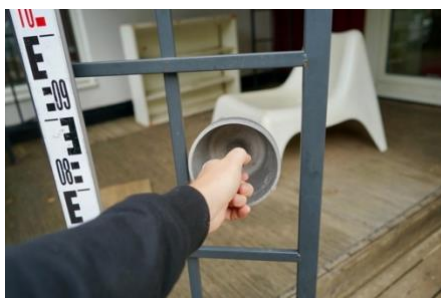
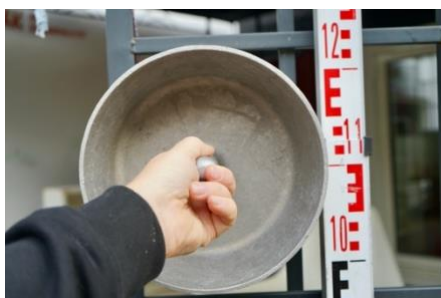
<b>Fel nr:</b> 13	<b>Klassning:</b> A
Ställen där huvud och hals kan fastna	1176-1, 4.2.7.2

Öppning i redskapet har identifierats där huvud och hals kan fastna. Öppningen uppfyller inte kraven efter utfört prov enligt D.2.1.

Åtkomliga helt omslutna öppningar med en nedre kant som är mer än 600 mm ovanför lekytan ska provas i enlighet med D.2.1. Provkropp C eller E får inte passera genom någon öppning om inte även den stora huvudformade provkroppen D kan passera.

Provkropp E (ø130 mm) och D (ø 230 mm) har använts vid provning.
