Smedby förskola

BESIKTNINGSMAN
Martin Edh

KUND
Armada Fastighets AB

OBJEKTADRESS
Smedby skolväg 2
Åkersberga

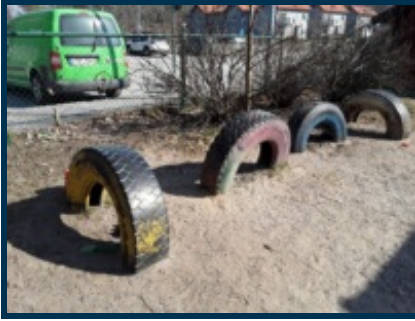
1

Däck

Redskapet uppfyller ej Svensk standard (EN 1176).

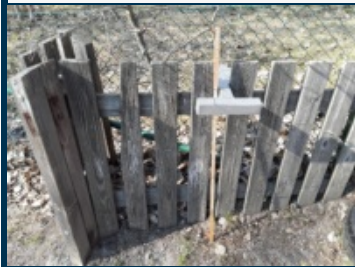
1. Kvävningrisk 1176-1 4.2.7

Mellanrum mellan staketspjälor där provsonden passerar. Staketet överstiger 60cm.

A

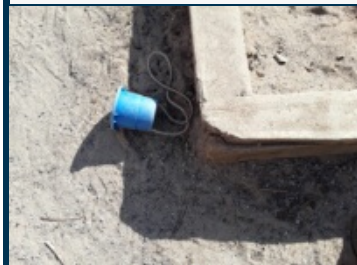
1. Slitage, ytbeskaffenhet på trä 1176-1 4.2.5

Träram flisig.

C

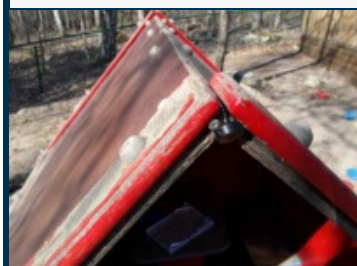
1. Kvävningrisk 1176-1 4.2.7

Glipa i tak där kedjesonden fastnar.

A

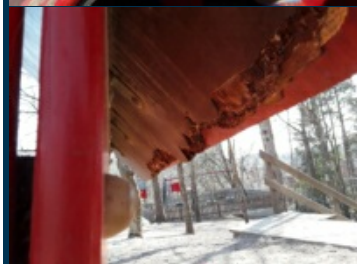
2. Slitage, ytbeskaffenhet på trä 1176-1 4.2.5

Trädelar rutten.

C

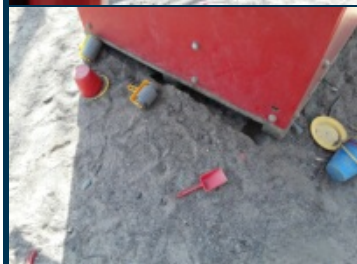
3. Om allvarliga brister finns 1176-7 7.2

Redskapet är inte förankrad.

B

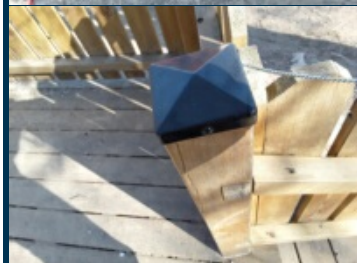
4. Kvävningrisk 1176-1 4.2.7

Glipor mellan spjälor där kedjesonden fastnar.

A

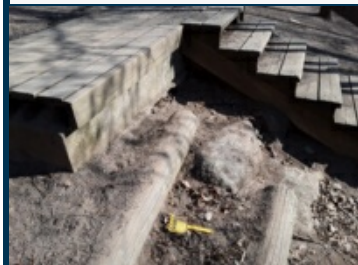
1. Om allvarliga brister finns 1176-7 7.2

Risk att ramla ut från plattform.

B

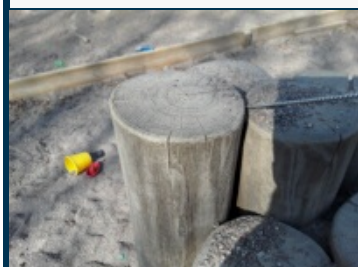
1. Kvävningrisk 1176-1 4.2.7

Glipor mellan stolpar där kedjesonden fastnar.

A

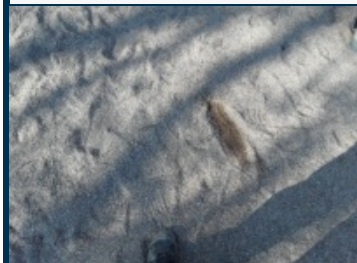
1. Stötdämpande underlag felaktigt 1176-1 4.2.8.5.2

Underlaget är för hårt.

B

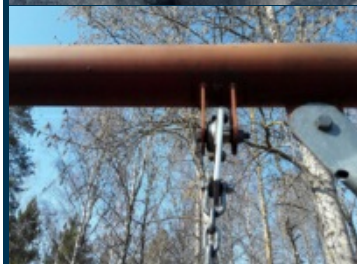
2. Korrigerande underhåll 1176-7 8.2.7

Gungled skadad.

B

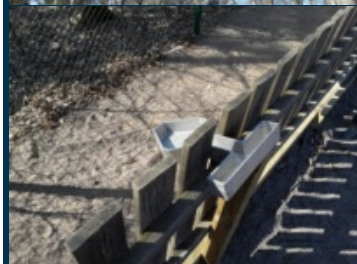
3. Kvävningrisk 1176-1 4.2.7

Mellanrum mellan staketspjälor där provsonden passerar. Staket överstiger 60cm.

A

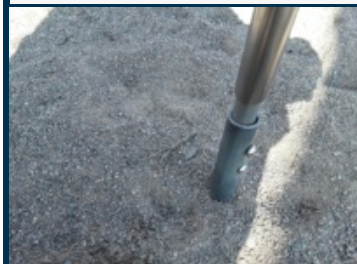
1. Rutinmässigt underhåll 1176-7 8.2.6

Infästning till ledstången lös.

C

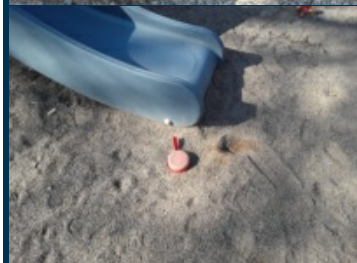
2. Stötdämpande underlag felaktigt 1176-1 4.2.8.5.2

Underlaget är för hårt.

B

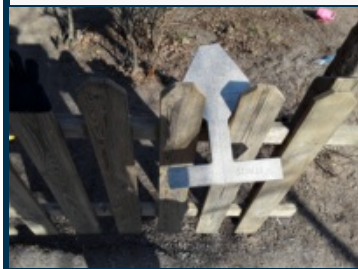
1. Kvävningrisk 1176-1 4.2.7

Mellanrum mellan staketspjälor där provsonden
passerar. Staket överstiger 60cm.

A

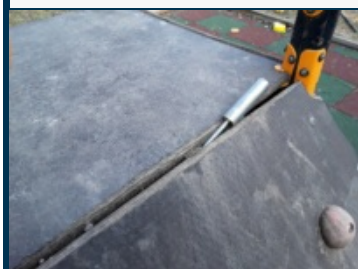
1. Ställen där fingrar kan fastna 1176-1 4.2.7.6

Glipor mellan paneler där fingersonden
passerar.

B
