# Smedby förskola

📍 Smedby skolväg 2, 184 33 Åkersberga

En besiktning av Fastighetsskötaren AB.  
På uppdrag av Armada Fastighets AB.

16 redskap, 8 anmärkningar upptäcktes.

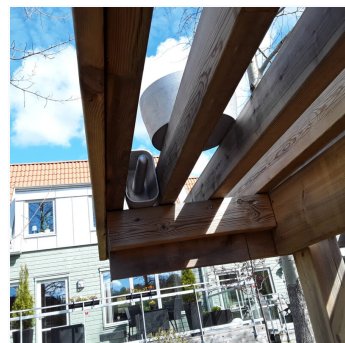
● A-fel.

Ställen där huvud och hals kan fastna  
1176-1 4.2.7.2

Öppningar i tak där provsond C passerar

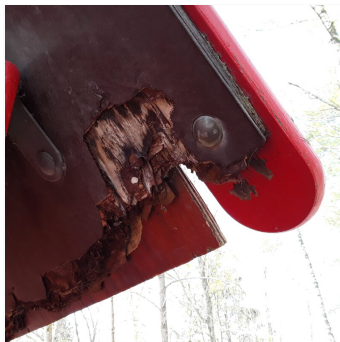
C-fel.

Redskapets ytbeskaffenhet 1176-1 4.2.5

Trädelar ruttna och flisiga

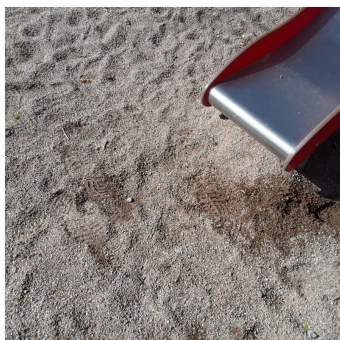
B-fel.

Skydd mot skador på grund av  
islagsytans underlag 1176-1 4.2.8.5

Underlaget är för hårt

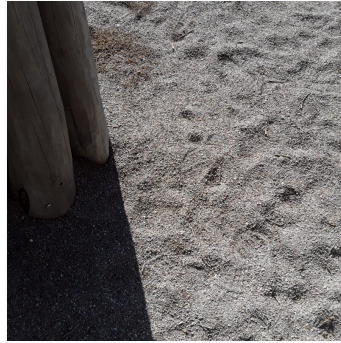
B-fel.

Skydd mot skador på grund av  
islagsytans underlag 1176-1 4.2.8.5

*Underlaget är för hårt*

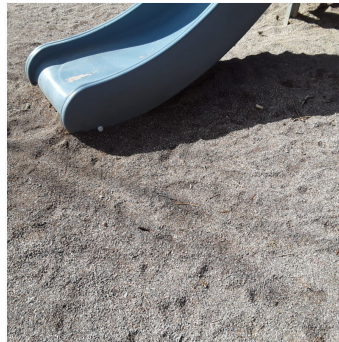
B-fel.

Skydd mot skador på grund av  
islagsytans underlag 1176-1 4.2.8.5

*Underlaget är för hårt*

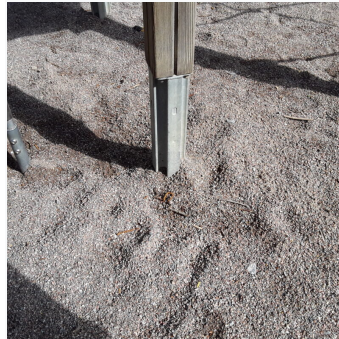
B-fel.

Rutinmässigt underhåll 1176-7 8.2.6

*För lite fallsand*

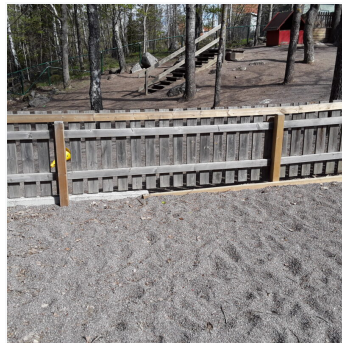
B-fel.

Rek.avseende gungor 1176-1 4.2.8.2.1

Bilaga A

Staket i fallutrymme

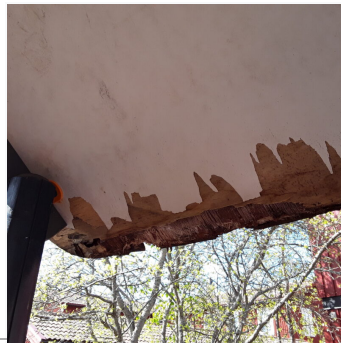
C-fel.

Redskapets ytbeskaffenhet 1176-1 4.2.5

*Trädelar flisiga*
