Årlig säkerhetsbesiktning av lekplats #39 Solskiftesskolan

2022-09-29

Lekplatsens namn:	#39 Solskiftesskolan	Typ:	Skola
Adress:	Solskiftesvägen 4	Postort:	184 33 Åkersberga
Datum för besiktning:	2022-09-29	Protokoll upprättat:	2022-10-04

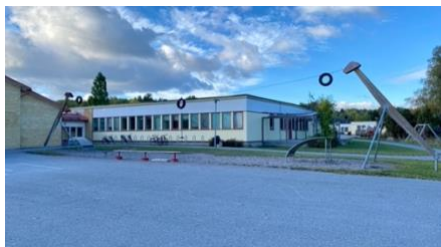
Redskap 1: Linbana

Tillverkare: Hags	Fallhöjd (mm): 1100
Art. nr:	ID-Märkning: Saknas
Art. namn:	Identifierade fel: Ja

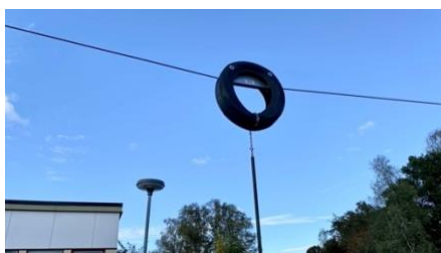
Fel nr: 1	Klassning: C
Rutinmässigt underhåll	1176-7, 7.1

Efterdragning. Det skramlar från löpvagnen.

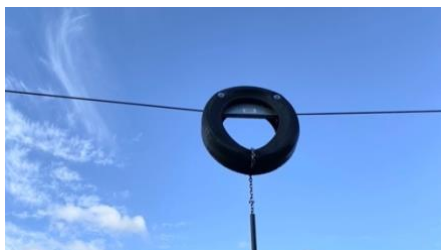
Upphängningsanordningen är insurrad i löpvagnens däck.

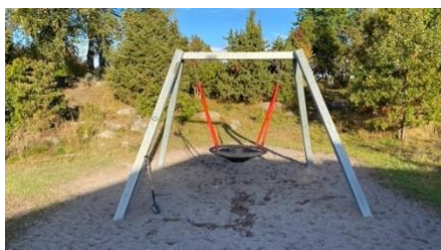
Redskap 2: Gungställning

Tillverkare:	Fallhöjd (mm): 1500
Art. nr:	ID-Märkning: Saknas
Art. namn:	Identifierade fel: Ja

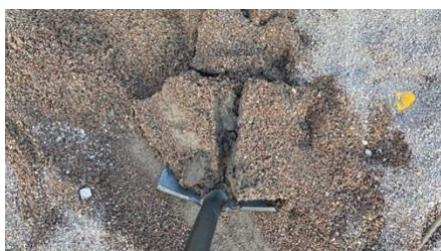
Fel nr: 2	Klassning: B
Rutinmässigt underhåll	1176-7, 7.1

Underhåll av stötdämpande underlag som är hårt packat och innehåller mycket ler-/slitpartiklar.

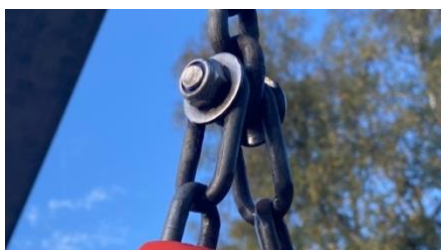
Fel nr: 3	Klassning: B
Avhjälpande underhåll	1176-7, 7.2

Det finns flera slitna kättinglänkar i gungsitsarnas upphängningselement.

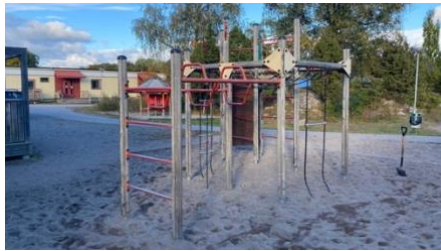
Redskap 3: Klätterställning

Tillverkare: Hags	Fallhöjd (mm): 2800
Art. nr:	ID-Märkning: Saknas
Art. namn:	Identifierade fel: Ja

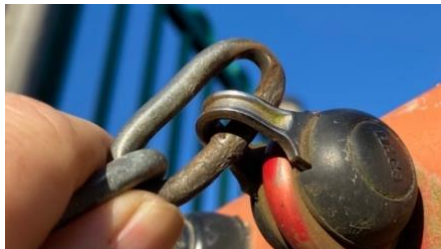
Fel nr: 4	Klassning: C
Avhjälpande underhåll	1176-7, 7.2

Utbyte av slitna eller defekta delar.
Det finns slitna delar av klätterlekens upphängningsanordning.

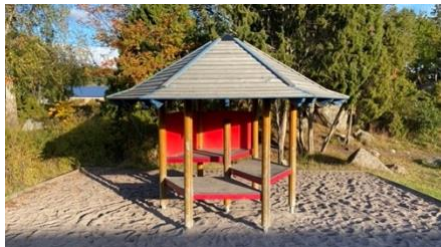
Redskap 4: Lekhus/Klätterlek

Tillverkare: Hags	Fallhöjd (mm): 1000
Art. nr:	ID-Märkning: Saknas
Art. namn:	Identifierade fel: Ja

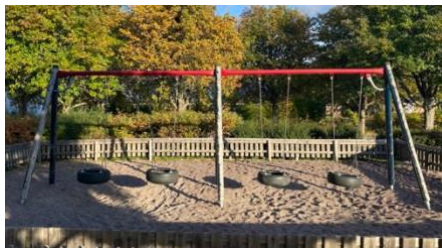
Redskap 7: Gungställning

Tillverkare: Hags	Fallhöjd (mm): 1400
Art. nr:	ID-Märkning: Saknas
Art. namn:	Identifierade fel: Ja

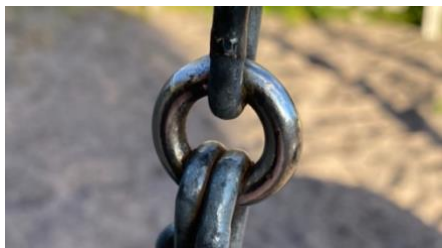
Fel nr: 5	Klassning: C
Avhjälpande underhåll	1176-7, 7.2

Det finns flera slitna kättinglänkar i gungsitsarnas upphängningselement.

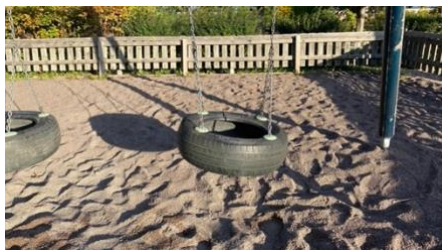
Gungsitsen hänger snett.
