Solskiftesskolan

Armada Fastighets AB

OBJEKTADRESSSkolskiftesvägen
Åkersberga**LOKALISERINGHÄNVISNING**

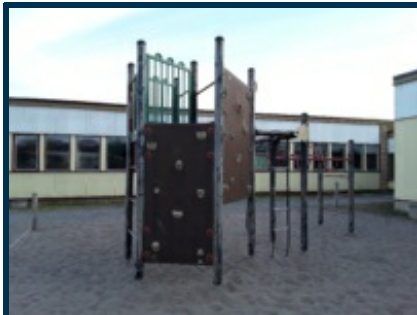
3

Saknas
Hags
Inga fel identifierade vid besiktningstillfället.

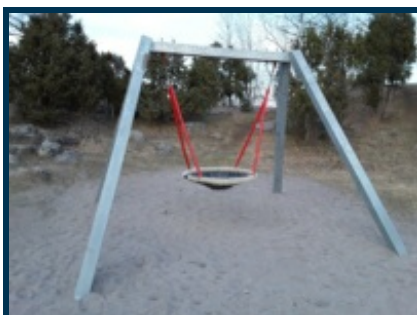
4

Saknas
Hags
Inga fel identifierade vid besiktningstillfället.

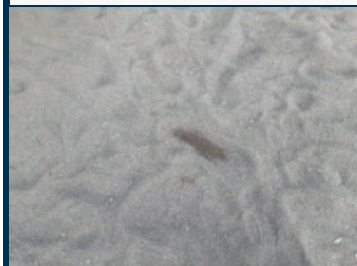
5

1. Stötdämpande underlag felaktigt 1176-1 4.2.8.5.2

Underlaget är för hårt.

B

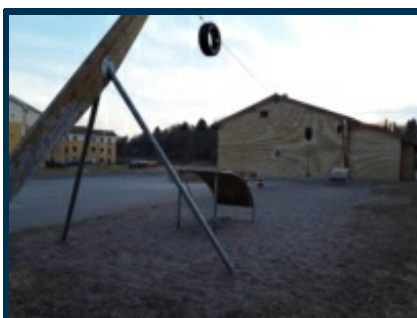
6

Saknas
Hags
Inga fel identifierade vid besiktningstillfället.

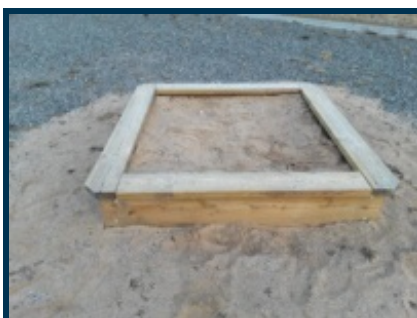
7

Saknas
Okänd
Inga fel identifierade vid besiktningstillfället.
