# Solskiftesskolan

📍 Solskiftesvägen 8, 184 33 Åkersberga

En besiktning av Fastighetsskötaren AB.  
På uppdrag av Armada Fastighets AB.

# Lekredskap

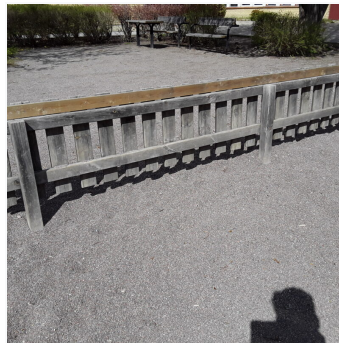
● B-fel.

Rek.avseende gungor 1176-1 4.2.8.2.1

Bilaga A

*Staket i fallutrymme*

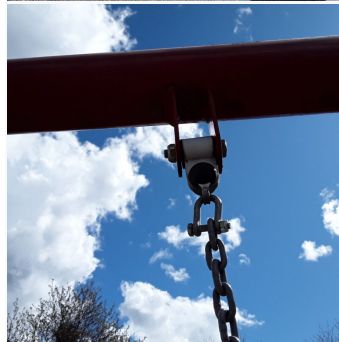
● C-fel.

Installation 1176-7 5

*Kedja monterad med extra kedjelås*

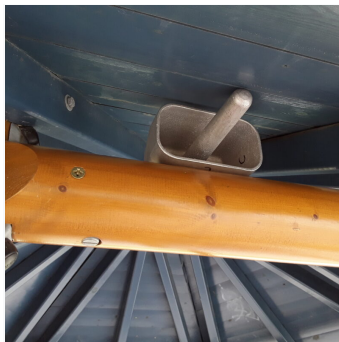
● A-fel.

Ställen där huvud och hals kan fastna

1176-1 4.2.7.2

Öppningar vid tak där provsonde C  
passerar

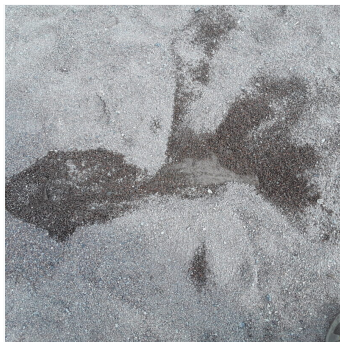
● B-fel.

Skydd mot skador på grund av  
islagsytans underlag 1176-1 4.2.8.5  
*Underlaget är för hårt*

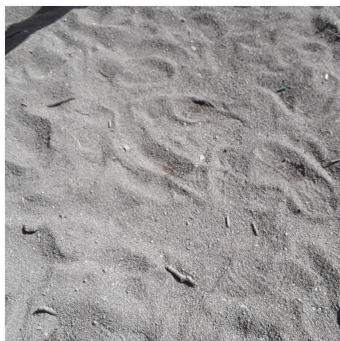
● B-fel.

Skydd mot skador på grund av  
islagsytans underlag 1176-1 4.2.8.5  
*Underlaget är för hårt*
