Säby förskola

KUND

Armada Fastighets AB

OBJEKTADRESSSmedby skolväg 2
Åkersberga**LOKALISERINGHÄNVISNING**

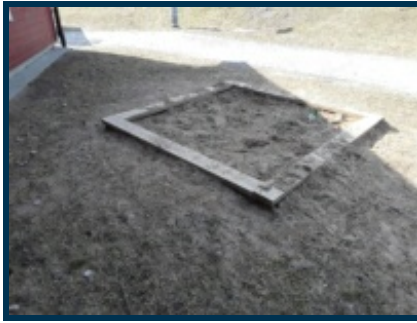
1

Sandlåda

Inga fel identifierade vid besiktningstillfället.

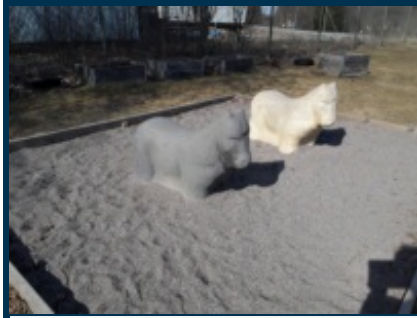
2

Lekdjur

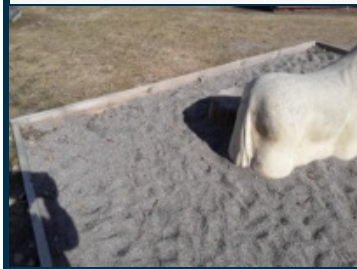
1. Fallutrymmets utsträckning 1176-1 4.2.8.2.5

Lekutrustning skall ha ett fritt fallutrymme på minimum av 1,5m runt redskapet. Träram, och överlappande fallutrymme.

C

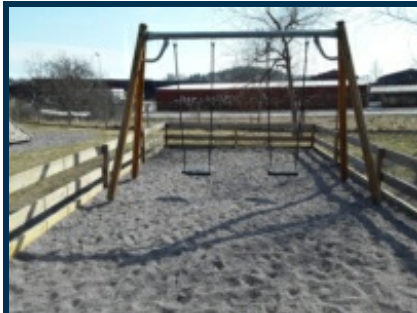
3

Gungställning

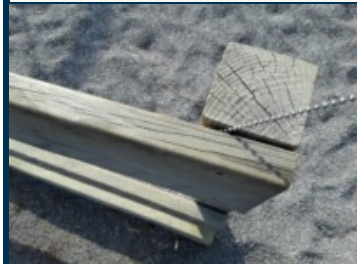
1. Kvävningrisk 1176-1 4.2.7

Glipa i staket där kedjesonden fastnar. Staket överstiger 60cm.

A

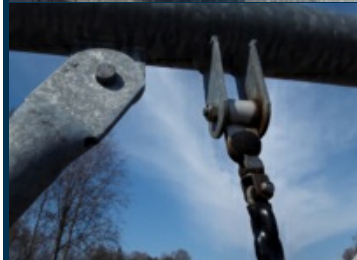
2. Korrigerande underhåll 1176-7 8.2.7

Glapp i gungled.

B

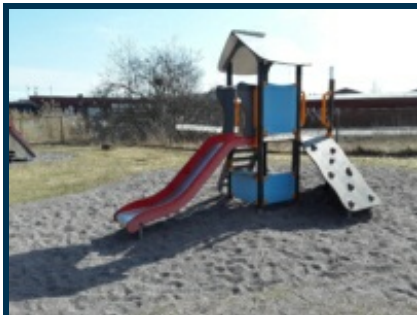
4

Klätterställning

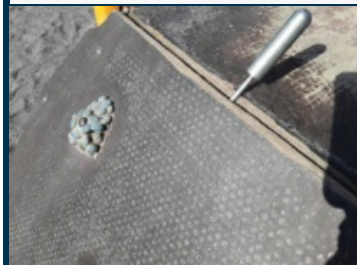
1. Ställen där fingrar kan fastna 1176-1 4.2.7.6

Glipor mellan paneler där fingersonden passerar.

B

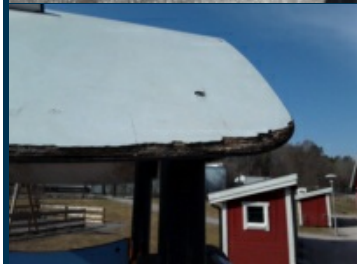
2. Slitage, ytbeskaffenhet på trä 1176-1 4.2.5

Träpaneler nötta.

C

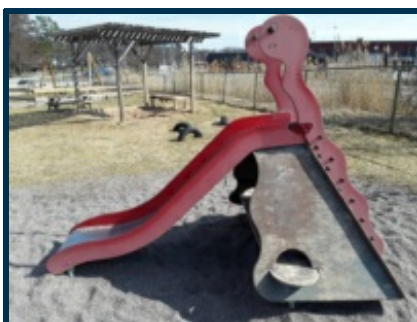
5

TYP SKYL T	Saknas (Larven)
TILLVERKARE	Hags
ANMÄRKNINGAR	Inga fel identifierade vid besiktningstillfället.

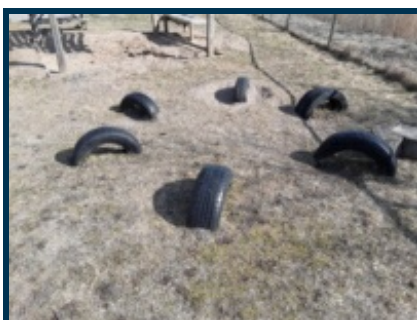
6

TYP SKYL T	Saknas
TILLVERKARE	Okänd
ANMÄRKNINGAR	Inga fel identifierade vid besiktningstillfället.

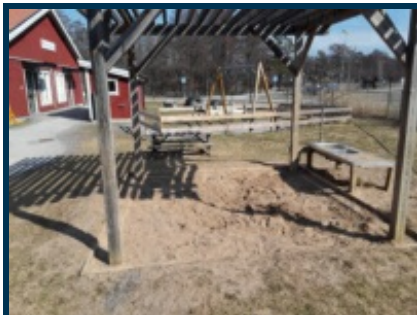
7

Sandlåda

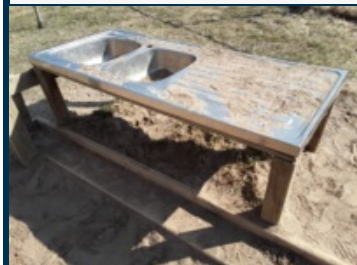
1. Om allvarliga brister finns 1176-7 7.2

Vassa kanter på diskbänken.

C

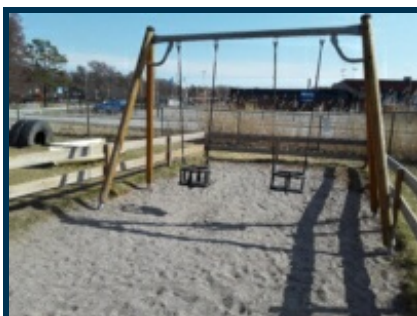
8

Gungställning

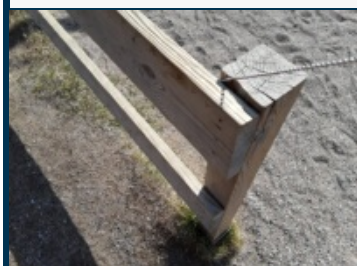
1. Kvävningsrisk 1176-1 4.2.7

Glipa i staket där kedjesonden fastnar. Staket överstiger 60cm.

A

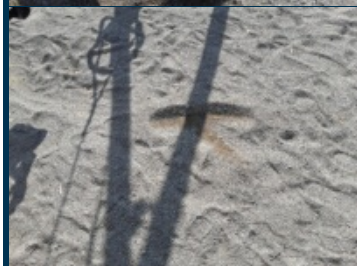
2. Stötdämpande underlag felaktigt 1176-1 4.2.8.5.2

Underlaget är för hårt.

B

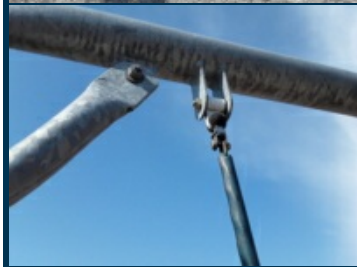
3. Korrigerande underhåll 1176-7 8.2.7

Glapp i gungled.

B

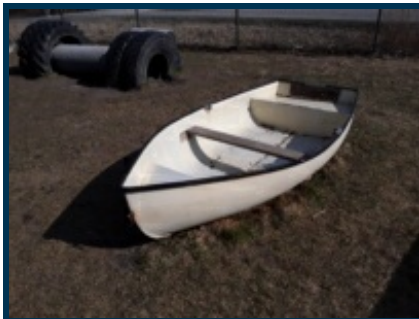
9

Saknas (Båt)
Okänd
Redskapet uppfyller ej Svensk standard (EN 1176).

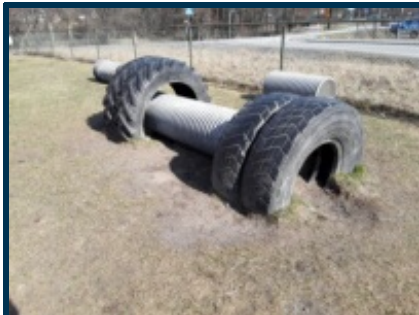
10

Saknas (Däck och rör)
Okänd
Redskapet uppfyller ej Svensk standard (EN 1176).

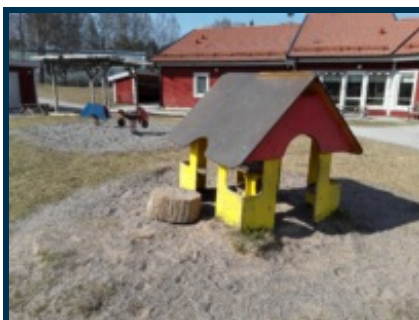
11

Saknas (Tittut)
Hags
Inga fel identifierade vid besiktningstillfället.

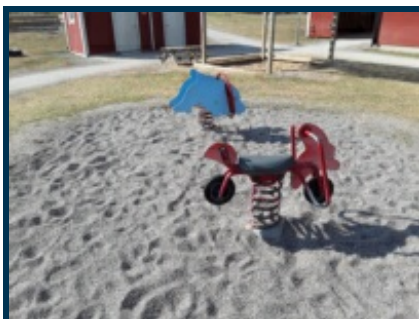
12

Saknas (2st)
Hags
Inga fel identifierade vid besiktningstillfället.

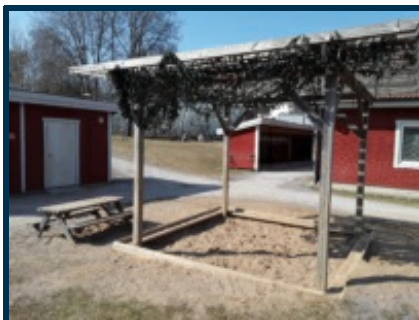
13

Saknas
Okänd
Inga fel identifierade vid besiktningstillfället.
