# Säby förskola

📍 Norrvägen 3, 184 42 Åkersberga

En besiktning av Fastighetsskötaren AB.  
På uppdrag av Armada Fastighets AB.

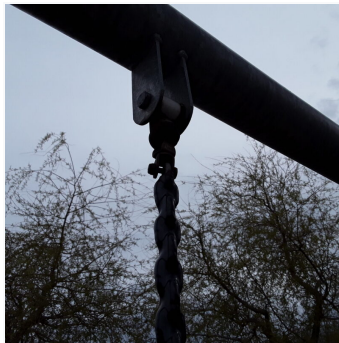
B-fel.

Korrigerande underhåll 1176-7 8.2.7

*Glapp i gungled*

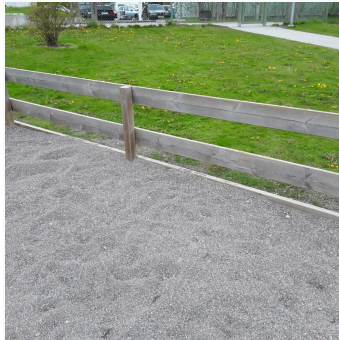
B-fel.

Rek.avseende gungor 1176-1 4.2.8.2.1

Bilaga A

*Staket i fallutrymme*

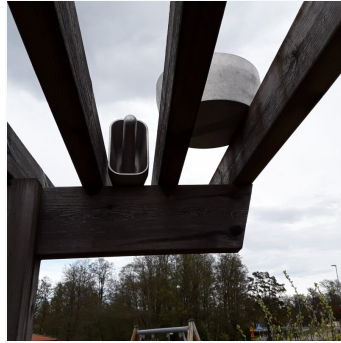
A-fel.

Ställen där huvud och hals kan fastna  
1176-1 4.2.7.2

*Öppningar i tak där provsonden C  
passerar*

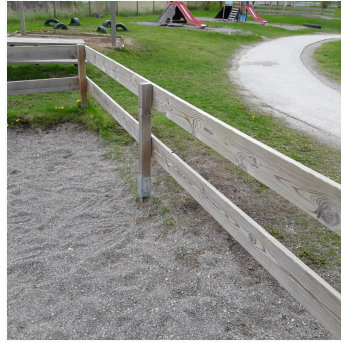
● B-fel.

Rek.avseende gungor 1176-1 4.2.8.2.1  
Bilaga A

*Staket i fallutrymme*

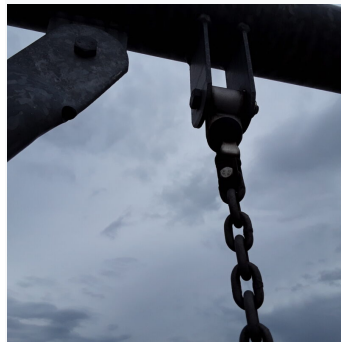
● B-fel.

Korrigerande underhåll 1176-7 8.2.7

*Glapp i gungled*

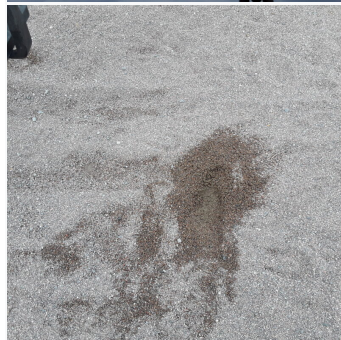
● B-fel.

Skydd mot skador på grund av  
islagsytans underlag 1176-1 4.2.8.5

*Underlaget är för hårt*

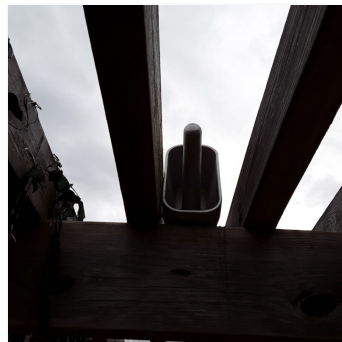
A-fel.

Ställen där huvud och hals kan fastna

1176-1 4.2.7.2

*Öppningar i tak där provsonde C passerar*
