# Sjökarby skola/fritids

Armada Fastighets AB

**OBJEKTADRESS**Sjökarbyvägen 11  
Åkersberga**LOKALISERINGHÄNVISNING**

## Innehållsförteckning

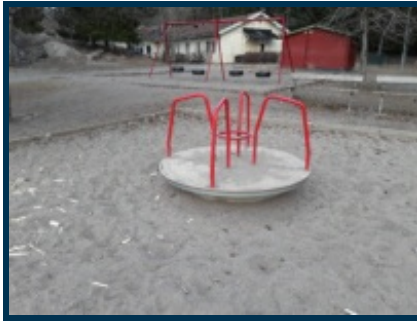
### Karusell

Inga fel identifierade vid besiktningstillfället.

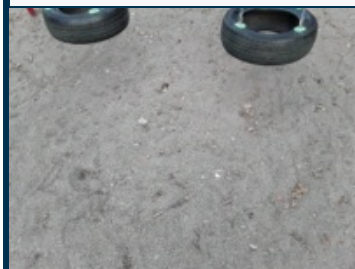
**1.** Rutinmässigt underhåll 1176-7 8.2.6

Gropar under gungor.

B

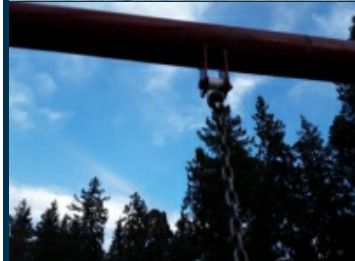
**2.** Korrigerande underhåll 1176-7 8.2.7

Glapp i gungled.

B

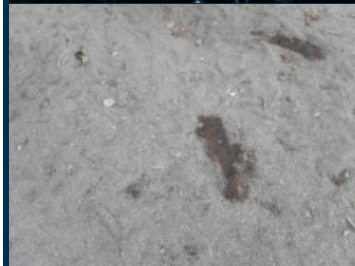
**3.** Stötdämpande underlag felaktigt 1176-1 4.2.8.5.2

Underlaget är för hårt.

B

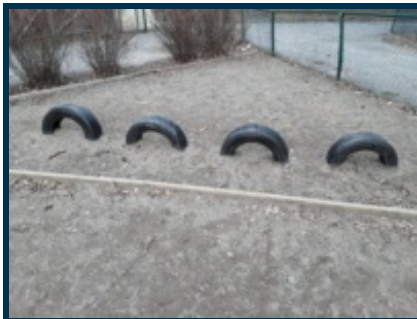
4

Saknas  
Okänd  
Redskapet uppfyller ej Svensk standard (EN 1176).

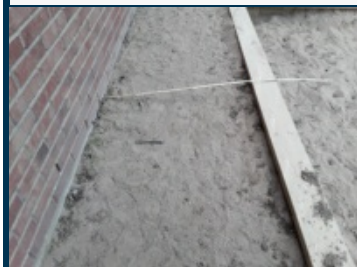
**1.** Fallutrymmets utsträckning 1176-1 4.2.8.2.5

Lekutrustning skall ha ett fritt fallutrymme på minimum av 1,5m runt redskapet.

C

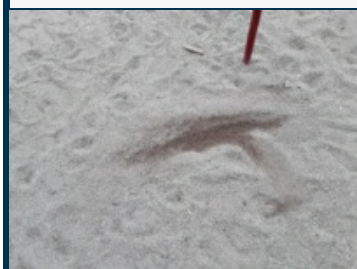
**1.** Stötdämpande underlag felaktigt 1176-1 4.2.8.5.2

Underlaget är för hårt.

B

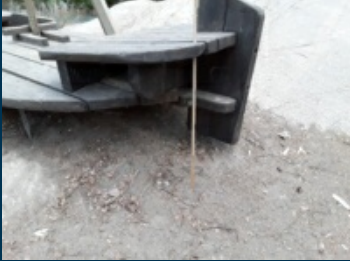
**1.** Stötdämpande underlag felaktigt 1176-1 4.2.8.5.2

Redskapet överstiger 60cm och kräver ett fallskydd.

B

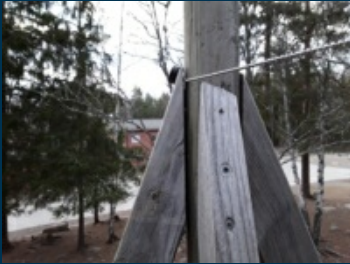
**2.** Kvävningrisk 1176-1 4.2.7

Glipa i mast där kedjesonden fastnar.

A

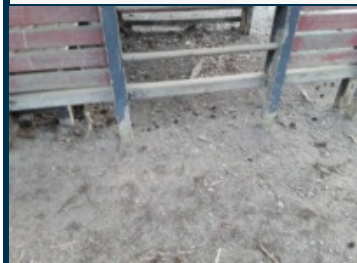
1. Stötdämpande underlag felaktigt 1176-1 4.2.8.5.2

Redskapet saknar fallskydd.

B

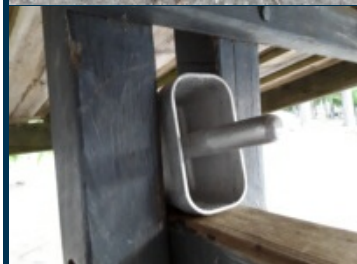
2. Kvävningrisk 1176-1 4.2.7

Mellanrum mellan stolpar där provsonden passerar.

A

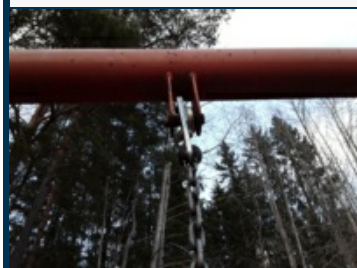
1. Korrigerande underhåll 1176-7 8.2.7

Gungled skadad.

C

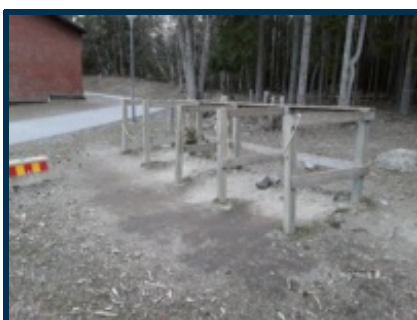
12

<b>TYP SKYLT</b>	Saknas (Stall)
<b>TILLVERKARE</b>	Okänd
<b>ANMÄRKNINGAR</b>	Redskapet uppfyller ej Svensk standard (EN 1176).

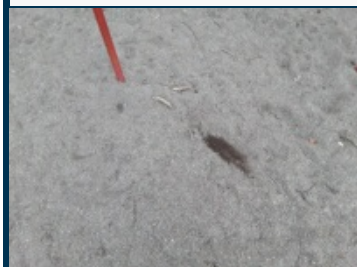
1. Stötdämpande underlag felaktigt 1176-1 4.2.8.5.2

Underlaget är för hårt.

B

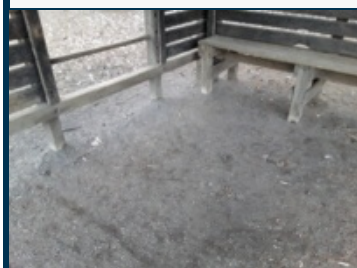
1. Stötdämpande underlag felaktigt 1176-1 4.2.8.5.2

Redskapet saknar fallskydd.

B

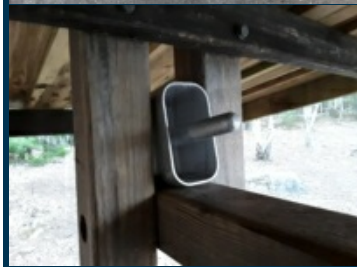
2. Kvävningrisk 1176-1 4.2.7

Mellanrum mellan stolpar där provsonden passerar.

A

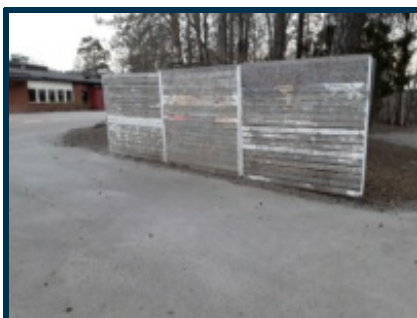
15

<b>TYP SKYL T</b>	Saknas
<b>TILLVERKARE</b>	
<b>ANMÄRKNINGAR</b>	Redskapet uppfyller ej Svensk standard (EN 1176).
