# Söralids förskola

**KUND**

Armada Fastighets AB

**OBJEKTADRESS**Söravägen 36  
Åkersberga**LOKALISERINGHÄNVISNING**

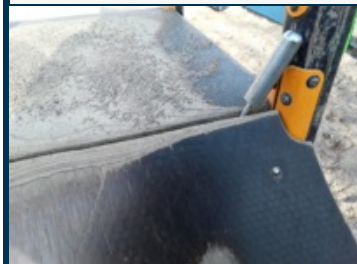
1. Ställen där fingrar kan fastna 1176-1 4.2.7.6

Glipa mellan plattform och ramp där fingersonden passerar.

B

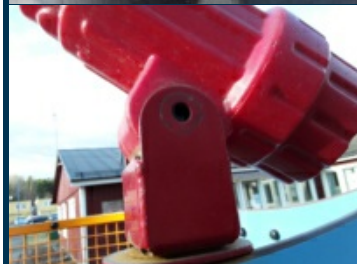
2. Rutinmässigt underhåll 1176-7 8.2.6

Skruv saknas i infästning.

C

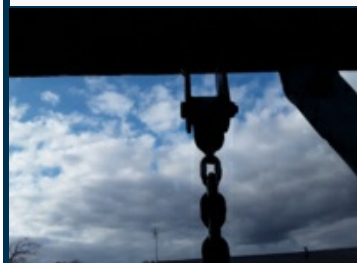
1. Korrigerande underhåll 1176-7 8.2.7

Glapp i gungled.

B

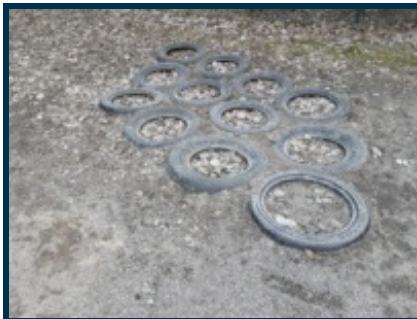
4

Saknas  
Okänd  
Redskapet uppfyller ej Svensk standard (EN 1176).

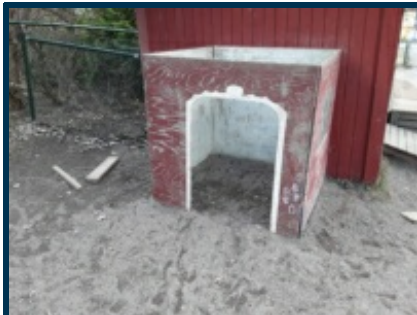
5

Saknas  
Okänd  
Redskapet uppfyller ej Svensk standard (EN 1176).

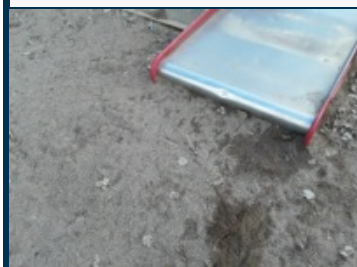
**1.** Stötdämpande underlag felaktigt 1176-1 4.2.8.5.2

Underlaget är för hårt vid utåkningssektionen.

**B**

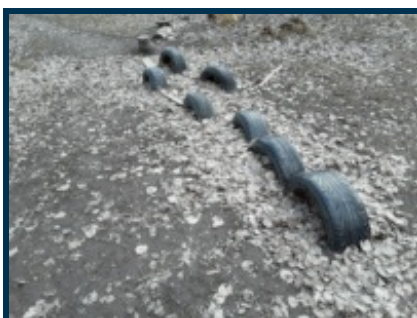
8

Saknas  
Okänd  
Redskapet uppfyller ej Svensk standard (EN 1176).

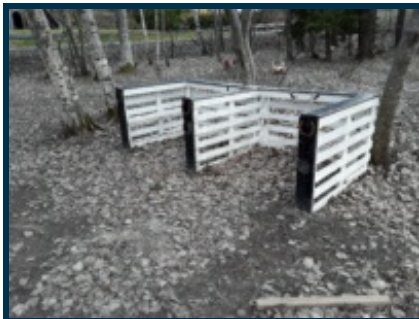
9

Saknas (Stall)  
Okänd  
Redskapet uppfyller ej Svensk standard (EN 1176).

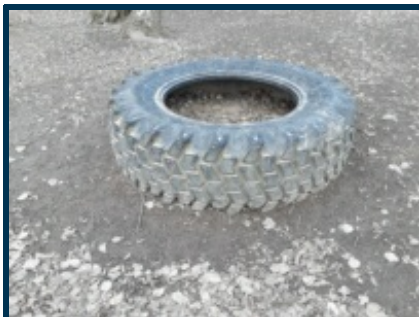
10

Saknas  
Okänd  
Redskapet uppfyller ej Svensk standard (EN 1176).

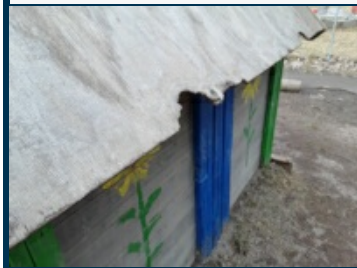
**1.** Slitage, ytbeskaffenhet på trä 1176-1 4.2.5**KOMMENTAR**

Träpaneler ruttna/flisiga.

C

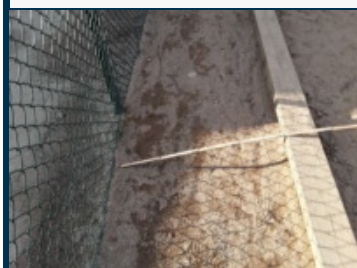
**1.** Fallutrymmets utsträckning 1176-1 4.2.8.2.5**KOMMENTAR**

Lekutrustning skall ha ett fritt fallutrymme på minimum av 1,5m runt redskapet.

C

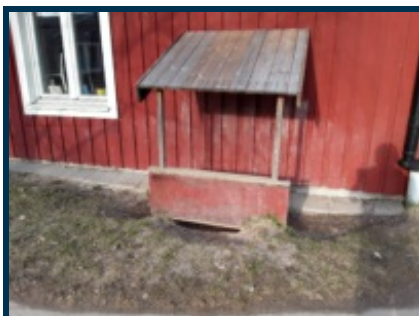
16

Redskapet uppfyller ej Svensk standard (EN 1176).

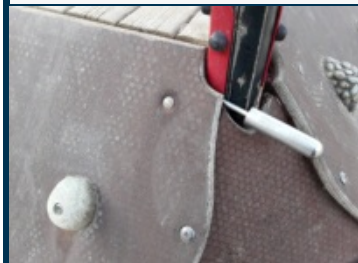
1. Ställen där fingrar kan fastna 1176-1 4.2.7.6

Glipor mellan paneler där fingersonden passerar.

B

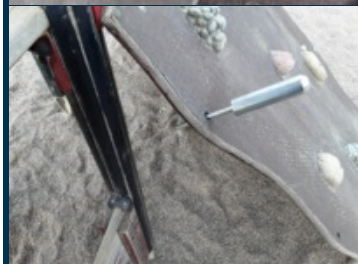
2. Ställen där fingrar kan fastna 1176-1 4.2.7.6

Hål i paneler där fingersonden passerar.

B

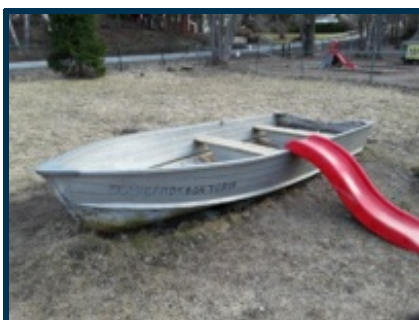
19

<b>TYP SKYL T</b>	Saknas (Båt)
<b>TILLVERKARE</b>	Okänd
<b>ANMÄRKNINGAR</b>	Redskapet uppfyller ej Svensk standard (EN 1176).

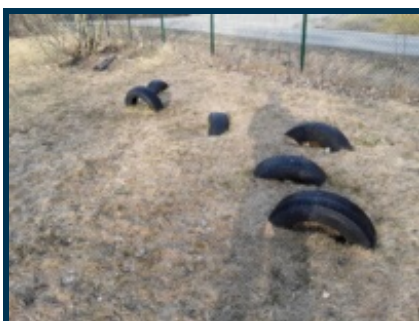
21

<b>TYP SKYL T</b>	Saknas
<b>TILLVERKARE</b>	Okänd
<b>ANMÄRKNINGAR</b>	Redskapet uppfyller ej Svensk standard (EN 1176).

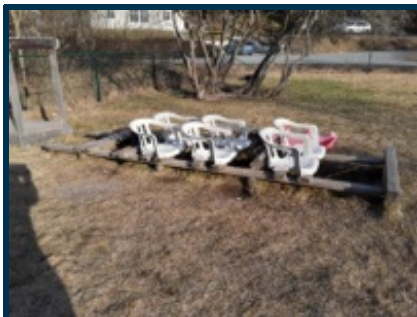
**23**

Redskapet uppfyller ej Svensk standard (EN 1176).

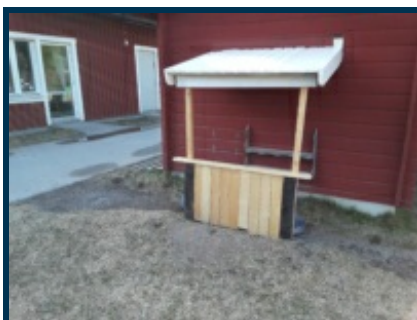
**24**

Redskapet uppfyller ej Svensk standard (EN 1176).
