Söraskola

📍 Söraskolan, Luffarbacken

En besiktning av Fastighetsskötaren AB.
På uppdrag av Armada Fastighets AB.

20 redskap, 6 anmärkningar upptäcktes.

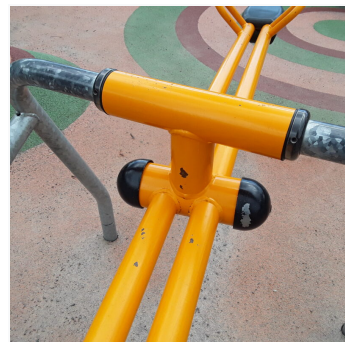
C-fel.

Korrigerande underhåll 1176-7 8.2.7

Glapp i gungled

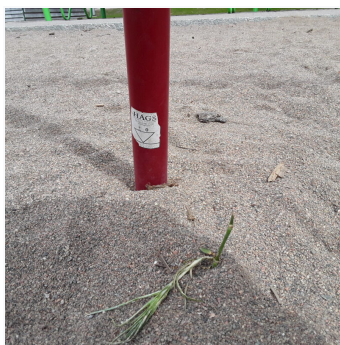
B-fel.

Rutinmässigt underhåll 1176-7 8.2.6

För lite fallsand

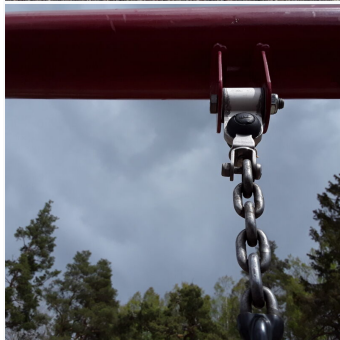
B-fel.

Korrigerande underhåll 1176-7 8.2.7

Glapp i gungled

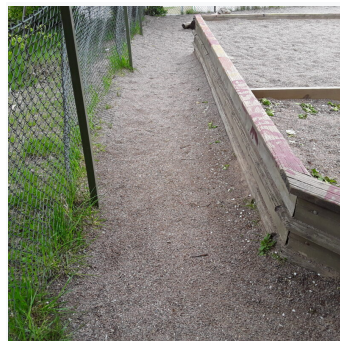
C-fel.

Fallutrymmets utsträckning 1176-1

4.2.8.2.5

Lekutrustning skall ha ett fritt

fallutrymme på 1,5meter runt redskapet

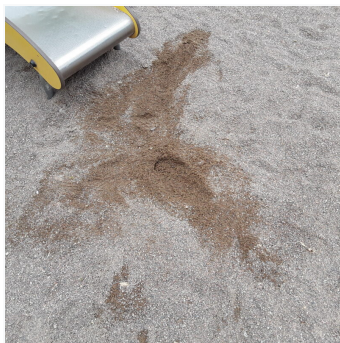
B-fel.

Skydd mot skador på grund av
islagsytans underlag 1176-1 4.2.8.5
Underlaget är för hårt

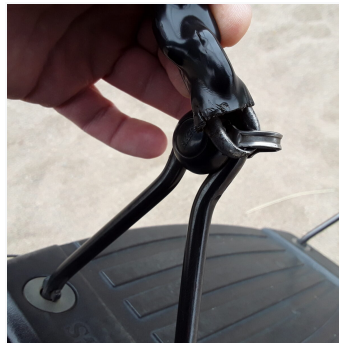
B-fel.

Korrigerande underhåll 1176-7 8.2.7

Kedjelänkar slitna

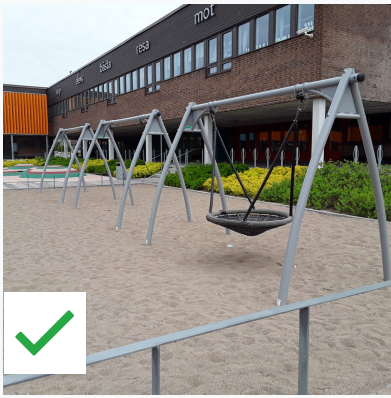
19. Gruppgunga

Gunga saknas på 2st ställningar
