Årlig säkerhetsbesiktning av lekplats
#24 Tallsättra Fsk

2022-09-30

| Lekplatsens namn: | #24 Tallsättra Fsk | Typ: | Förskola |
| Adress: | Tallsättravägen 2 | Postort: | 184 61 Åkersberga |

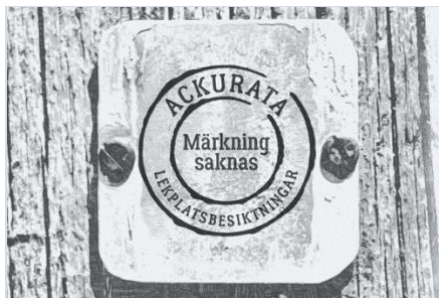
| Märkning, SS-EN 1176-1, 7 | Saknas | C-fel |

Inom lekområdet har ett eller flera redskap identifierats som saknar ID-märkning. Redskap som omfattas av felet har "Saknas" angivet i fältet för ID-märkning.

Redskap ska vara märkta tydligt, varaktigt och synligt från marknivå med minst följande:

Tillverkarens namn och adress; Redskapets beteckning och tillverkningsår; nummer och datum för denna Europastandard, dvs SS-EN 1176-1:2017.

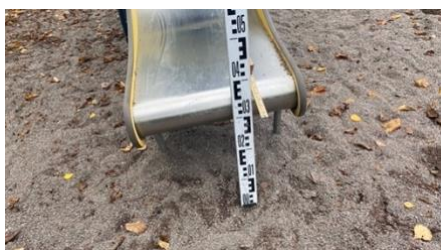
| Fel nr: 1 | Klassning: C |

| Utåkningssektion | 1176-3, 4,5 |

Avståndet mellan marknivå och ovansida av rutschens utåkningssektion är större än 200 mm.

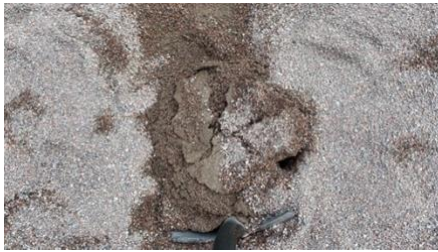
| Fel nr: 2 | Klassning: C |

| Rutinmässigt underhåll | 1176-7, 7.1 |

Underhåll av stötdämpande underlag som är hårt packat.

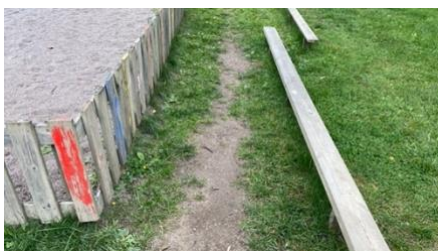
| Fel nr: 3 | Klassning: C |

| Skydd mot skador inom fallutrymmet | 1176-1, 4.2.8.4 |

Fallutrymmet innehåller hinder på vilket en användare kan falla och skada sig. Det finns ett staket inom 1500 mm från redskapet.

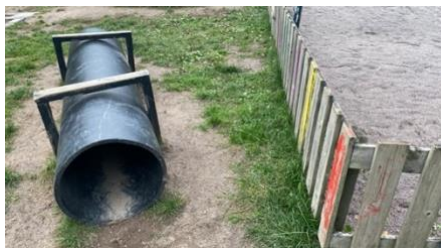
| Fel nr: 4 | Klassning: C |

| Skydd mot skador inom fallutrymmet | 1176-1, 4.2.8.4 |

Fallutrymmet innehåller hinder på vilket en användare kan falla och skada sig. Det finns ett staket inom 1500 mm från redskapet.

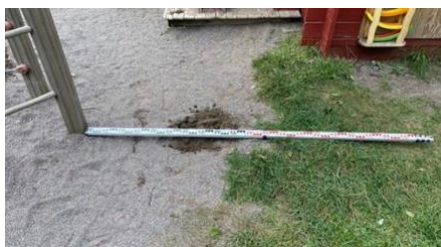
| Fel nr: 5 | Klassning: B |

| Rutinmässigt underhåll | 1176-7, 7.1 |

Underhåll av stötdämpande underlag som är hårt packat och innehåller mycket växtrötter.

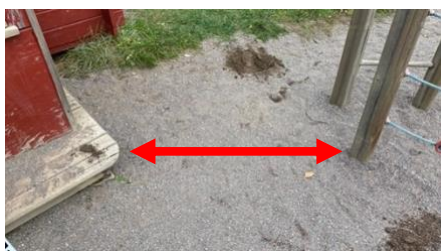
| Fel nr: 6 | Klassning: B |

| Skydd mot skador inom fallutrymmet | 1176-1, 4.2.8.4 |

Det står ett annat redskap i redskapet fallutrymme.

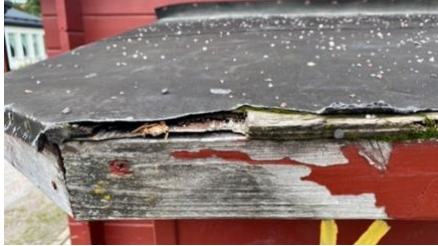
| Fel nr: 7 | Klassning: C |

| Avhjälpande underhåll | 1176-7, 7.2 |

Utbyte av slitna eller defekta delar.
Taket är slitet och har trasiga delar.

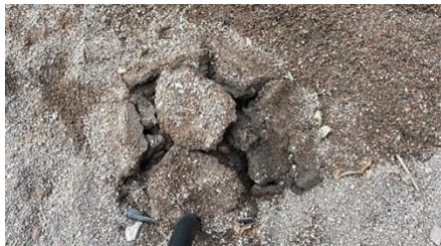
| Fel nr: 8 | Klassning: C |

| Rutinmässigt underhåll | 1176-7, 7.1 |

Underhåll av stötdämpande underlag som är hårt packat.

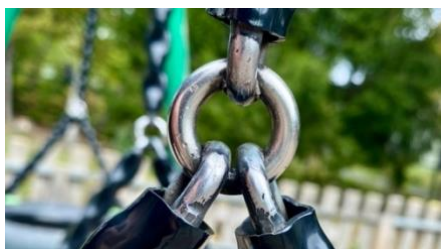
| Fel nr: 9 | Klassning: C |

| Avhjälpande underhåll | 1176-7, 7.2 |

Det finns flera slitna kättinglänkar i gungsitsarnas upphängningselement.

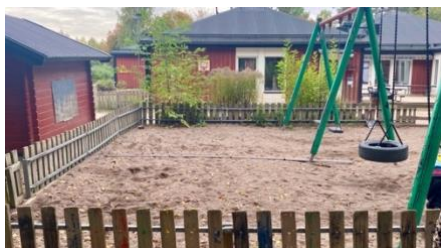
| Fel nr: 10 | Klassning: B |

| Inspringningsskydd | 1176-2, Bilaga A |

Staket/inspringningsskydd står mindre än 1500 mm från islagsytan (mätt i gungriktning).

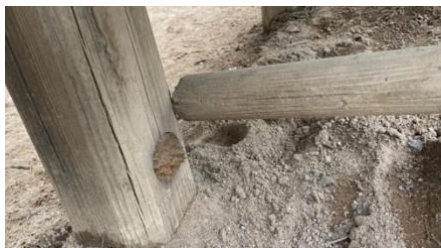
| Fel nr: 11 | Klassning: C |

| Avhjälpande underhåll | 1176-7, 7.2 |

Utbyte av slitna eller defekta delar.
Del av sandbord är trasigt.

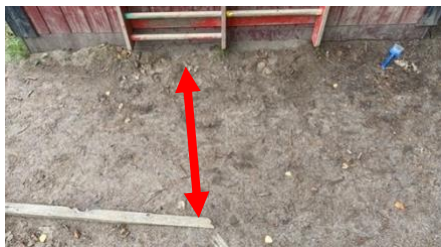
| Fel nr: 12 | Klassning: B |

| Redskap med en fri fallhöjd på mer än 600 mm eller med en tvingande rörelse | 1176-1, 4.2.8.5.2 |

Det finns en träsarg i islagsytan.

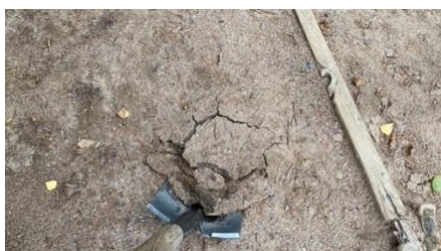
| Fel nr: 13 | Klassning: B |

| Rutinmässigt underhåll | 1176-7, 7.1 |

Underhåll av stötdämpande underlag som är hårt packat.

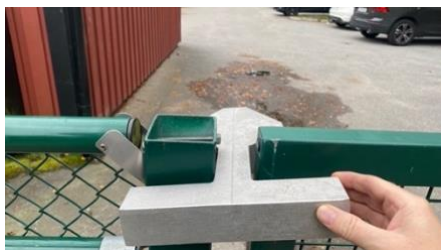
| Fel nr: 14 | Klassning: A |

| Ställen där huvud och hals kan fastna | 1176-1, 4.2.7.2 |

Öppning där huvud och hals kan fastna har identifierats i lekplatsens omkringliggande staket.

Öppningen uppfyller inte kraven efter utfört prov enligt D.2.2.

Delvis omslutna och V-formade öppningar vars ingång ligger mer än 600 mm ovanför lekytan ska vara utformade så att öppningen inte är tillgänglig vid provning enligt D.2.2.
