Tallsätra förskola

📍 Tallsättravägen 2, 184 61 Åkersberga

En besiktning av Fastighetsskötaren AB.
På uppdrag av Armada Fastighets AB.

22 redskap, 8 anmärkningar upptäcktes.

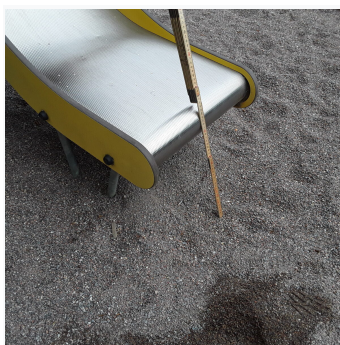
B-fel.

Rutsch felaktig höjd vid utåkningssektion 1176-3 4.5

Avstånd till stötdämpande underlaget är för långt

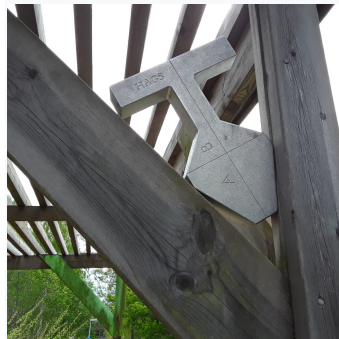
A-fel.

Ställen där huvud och hals kan fastna
1176-1 4.2.7.2

Öppning mellan ställningen och tvärstag
där provsonden inte bottnar

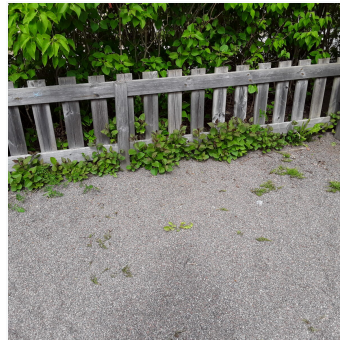
● B-fel.

Rek.avseende gungor 1176-1 4.2.8.2.1

Bilaga A

Staket i fallutrymme

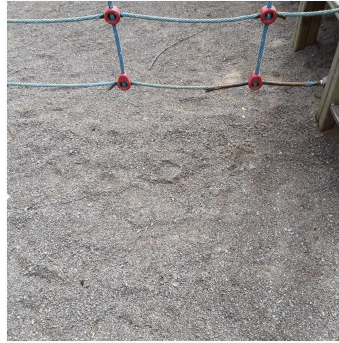
B-fel.

Skydd mot skador på grund av
islagsytans underlag 1176-1 4.2.8.5

Underlaget är för hårt

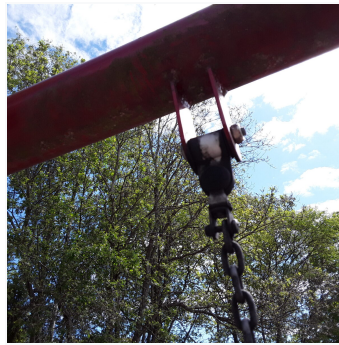
B-fel.

Korrigerande underhåll 1176-7 8.2.7

Glapp i gungled

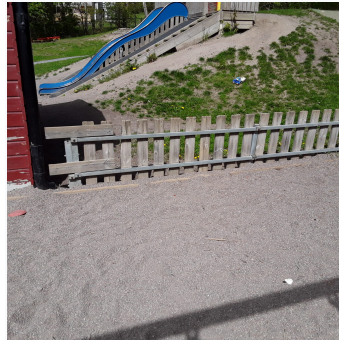
B-fel.

Rek.avseende gungor 1176-1 4.2.8.2.1

Bilaga A

Staket och vägg i fallutrymme

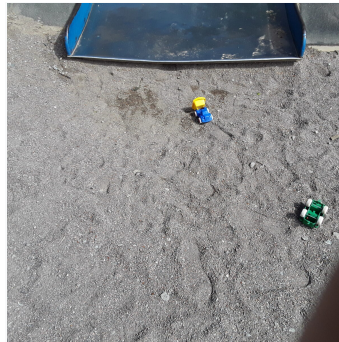
B-fel.

Skydd mot skador på grund av
islagsytans underlag 1176-1 4.2.8.5

Underlaget är för hårt

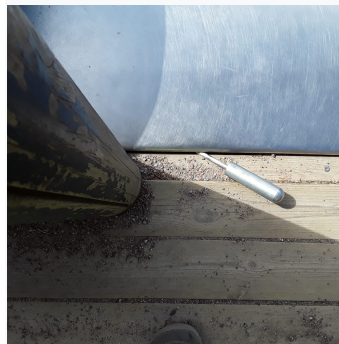
B-fel.

Ställen där fingrar kan fastna 1176-1
4.2.7.6

*Glipa mellan plattform och rutsch där
fingersonden passerar*
