Årlig säkerhetsbesiktning av lekplats
#41 Tråsättraskolan

2022-09-24

| Lekplatsens namn: | #41 Tråsättraskolan | Typ: | Skola |

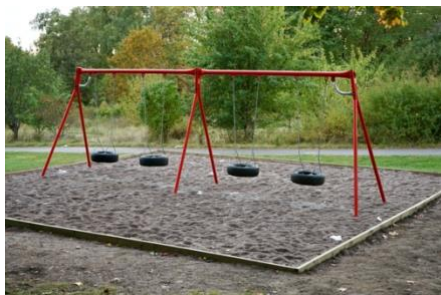
Redskap 1: Gungställning

| Tillverkare: Hags | Fallhöjd (mm): 1500 |
| Art. nr: | ID-Märkning: Saknas |
| Art. namn: | Identifierade fel: Ja |

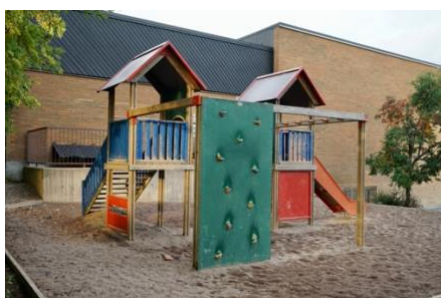
Redskap 2: Vidbyggd rutschbana

| Tillverkare: Lek & Sikkerhet | Fallhöjd (mm): 2300 |
| Art. nr: | ID-Märkning: |
| Art. namn: | Identifierade fel: Ja |

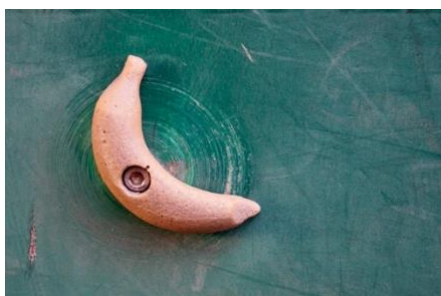
| Fel nr: 1 | Klassning: C |

| Rutinmässigt underhåll | 1176-7, 7.1 |

Efterdragning av infästningar/fästelement till klättergrepp som sitter löst och går att vrida.

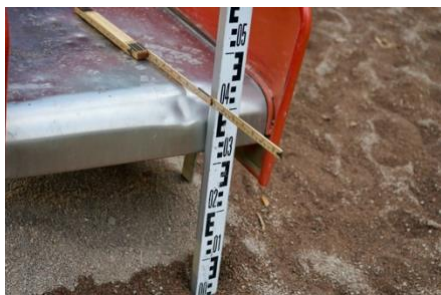
| Fel nr: 2 | Klassning: C |

| Utåkningssektion | 1176-3, 4.5 |

Avståndet mellan marknivå och ovansida av rutschens utåkningssektion är större än 350 mm.

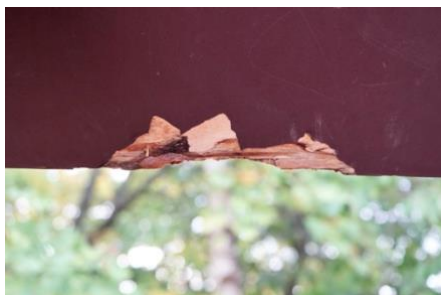
| Fel nr: 3 | Klassning: C |

| Avhjälpande underhåll | 1176-7, 7.2 |

Yttertaket är slitet/trasigt.

Utbyte av slitna eller defekta delar.

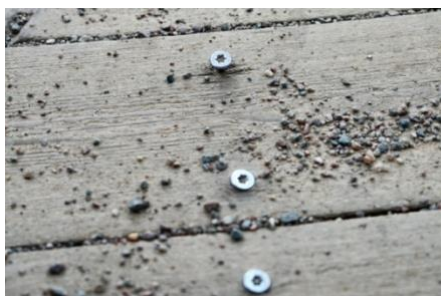
| Fel nr: 4 | Klassning: C |

| Redskapets ytbeskaffenhet | 1176-1, 4.2.5 |

Det finns utskjutande skruvhuvuden.

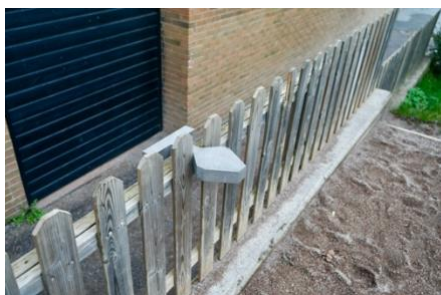
| Fel nr: 5 | Klassning: A |

| Ställen där huvud och hals kan fastna | 1176-1, 4.2.7.2 |

Öppning där huvud och hals kan fastna har identifierats i lekplatsens omkringliggande staket.

Öppningen uppfyller inte kraven efter utfört prov enligt D.2.2.

Delvis omslutna och V-formade öppningar vars ingång ligger mer än 600 mm ovanför lekytan ska vara utformade så att öppningen inte är tillgänglig vid provning enligt D.2.2.
