# Tuna förskola

**BESIKTNINGSMAN**  
Martin Edh

**KUND**  
Armada Fastighets AB

**OBJEKTADRESS**  
Borgvägen 34  
Åkersberga

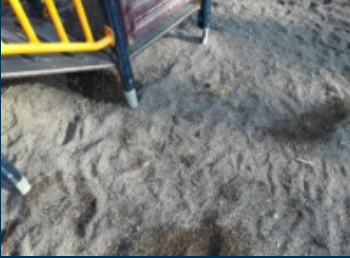
<p><b>1.</b> Stötdämpande underlag felaktigt 1176-1 4.2.8.5.2</p> <p><b>KOMMENTAR</b> Underlaget är för hårt.</p>	<b>B</b>
--	---	----------

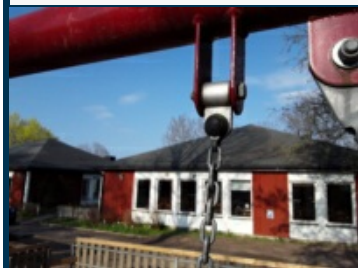
1. Korrigerande underhåll 1176-7 8.2.7

**KOMMENTAR**  
Glapp i gungled

B

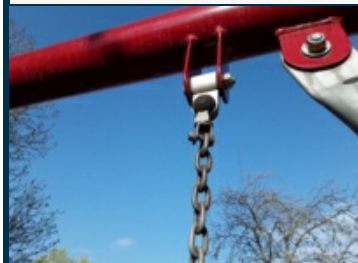
1. Korrigerande underhåll 1176-7 8.2.7

Glapp i gungled

B

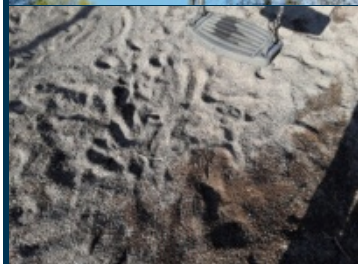
2. Stötdämpande underlag felaktigt 1176-1 4.2.8.5.2

Underlaget är för hårt.

B

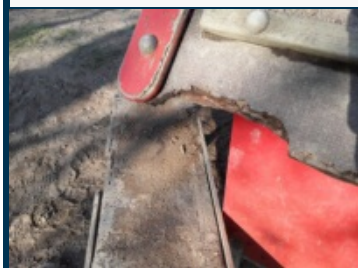
1. Slitage, ytbeskaffenhet på trä 1176-1 4.2.5

Träpaneler nötta och flisiga.

C

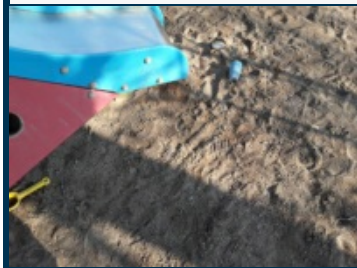
**1.** Stötdämpande underlag felaktigt 1176-1 4.2.8.5.2

Underlaget är för hårt.

B

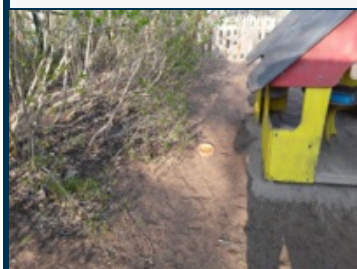
**1.** Fallutrymmets utsträckning 1176-1 4.2.8.2.5

Lekutrustning skall ha ett fritt fallutrymme på minimum av 1,5m runt redskapet.

C

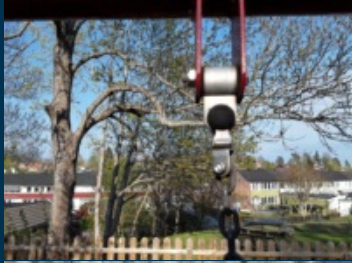
**1.** Korrigerande underhåll 1176-7 8.2.7

Glapp i gungled.

B

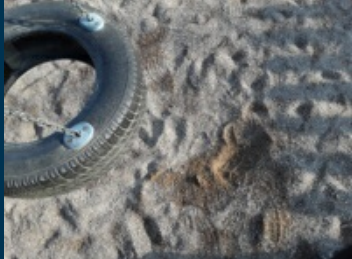
**2.** Stötdämpande underlag felaktigt 1176-1 4.2.8.5.2

Underlaget är för hårt.

B

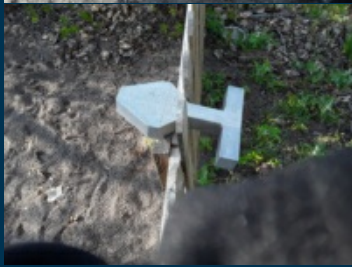
**3.** Kvävningrisk 1176-1 4.2.7

Mellanrum mellan staketspjälor där provsonden passerar. Delar av staketet överstiger 60cm.

A

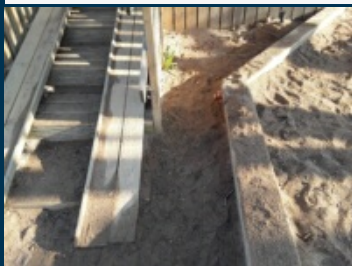
**1.** Fallutrymmets utsträckning 1176-1 4.2.8.2.5

Lekutrustning skall ha ett fritt fallutrymme på minimum av 1,5m runt redskapet.

C
