# Tuna förskola

📍 Borgvägen 34, 184 51 Österskär

En besiktning av Fastighetsskötaren AB.  
På uppdrag av Armada Fastighets AB.

17 redskap, 18 anmärkningar upptäcktes.

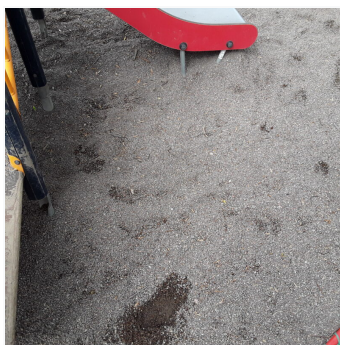
B-fel.

Skydd mot skador på grund av  
islagsytans underlag 1176-1 4.2.8.5  
*Underlaget är för hårt*

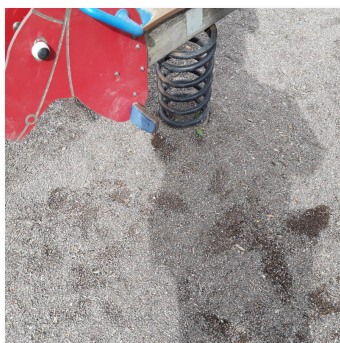
B-fel.

Skydd mot skador på grund av  
islagsytans underlag 1176-1 4.2.8.5  
*Underlaget är för hårt*

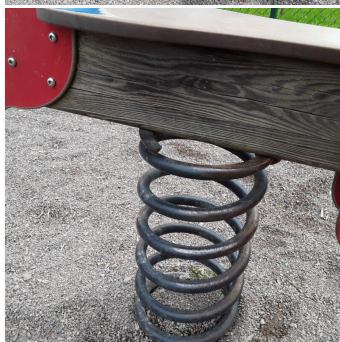
C-fel.

Rutinmässigt underhåll 1176-7 8.2.6  
*Glapp i infästning*

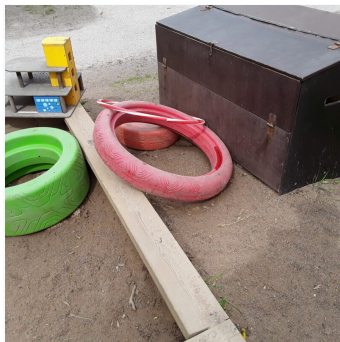
● C-fel.

Föremål i fallutrymme 1176-1 3.18

*Lekutrustning skall ha ett fritt fallutrymme på 1,5meter runt redskapet*

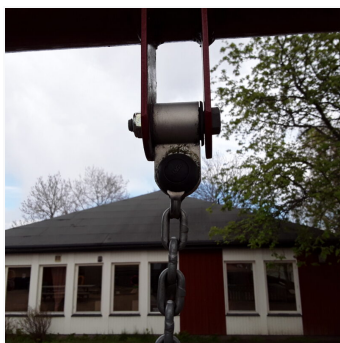
● B-fel.

Korrigerande underhåll 1176-7 8.2.7

*Glapp i gungled*

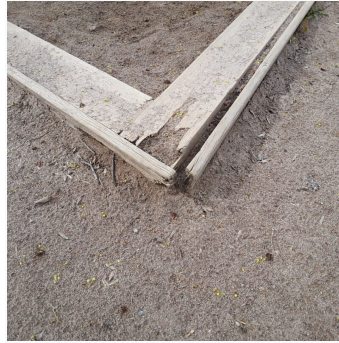
C-fel.

Redskapets ytbeskaffenhet 1176-1 4.2.5

*Träram skadad och flisig, utstickande spikar*

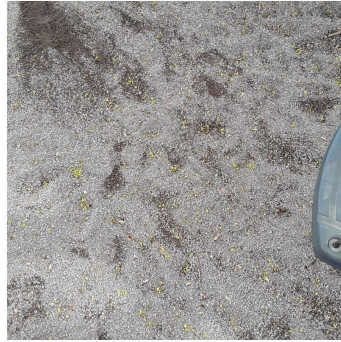
B-fel.

Skydd mot skador på grund av  
islagsytans underlag 1176-1 4.2.8.5

*Underlaget är för hårt*

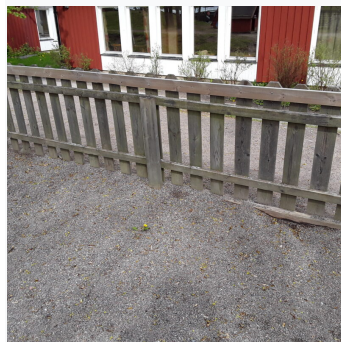
B-fel.

Rek.avseende gungor 1176-1 4.2.8.2.1  
Bilaga A

*Staket i fallutrymme*

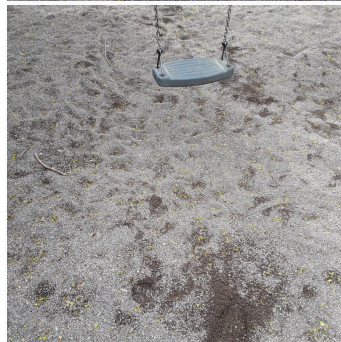
C-fel.

Rutinmässigt underhåll 1176-7 8.2.6

*Gropar under gungor*

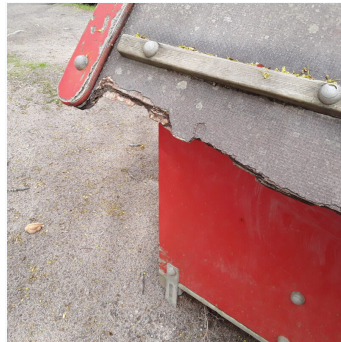
● C-fel.

Redskapets ytbeskaffenhet 1176-1 4.2.5  
*Trädelar ruttna och flisiga*

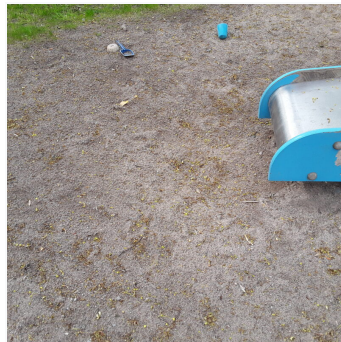
● B-fel.

Skydd mot skador på grund av  
islagsytans underlag 1176-1 4.2.8.5  
*Underlaget är för hårt*

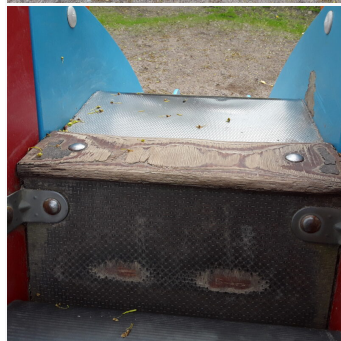
● C-fel.

Redskapets ytbeskaffenhet 1176-1 4.2.5  
*Trädelar flisiga*

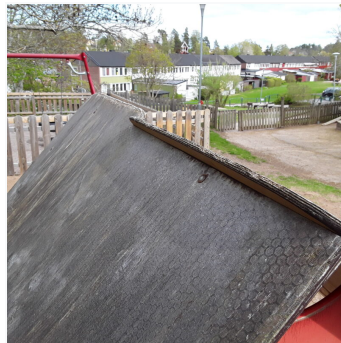
C-fel.

Redskapets ytbeskaffenhet 1176-1 4.2.5

*Trädelar flisiga*

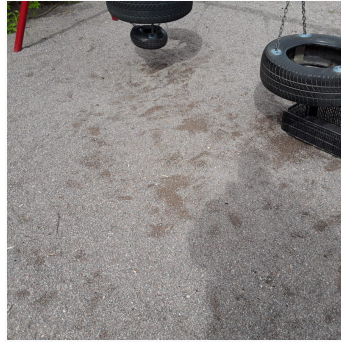
● B-fel.

Skydd mot skador på grund av  
islagsytans underlag 1176-1 4.2.8.5

*Underlaget är för hårt*

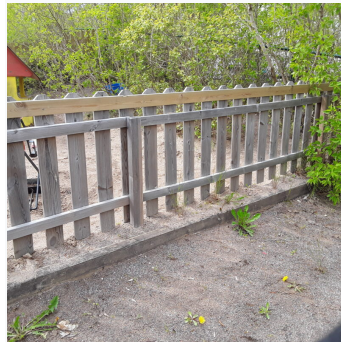
● B-fel.

Rek.avseende gungor 1176-1 4.2.8.2.1  
Bilaga A

*Staket i fallutrymme*

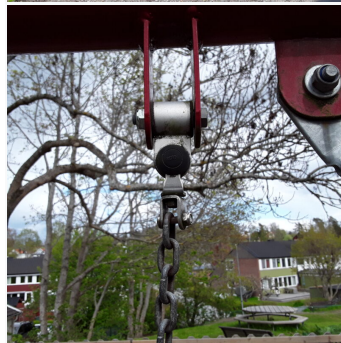
● B-fel.

Korrigerande underhåll 1176-7 8.2.7

*Glapp i gungled*

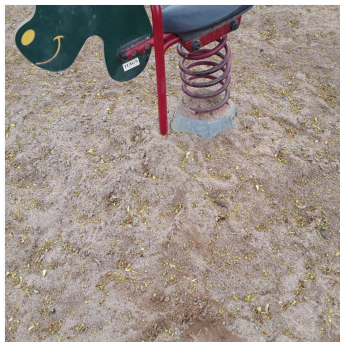
B-fel.

Skydd mot skador på grund av  
islagsytans underlag 1176-1 4.2.8.5

*Underlaget är för hårt*

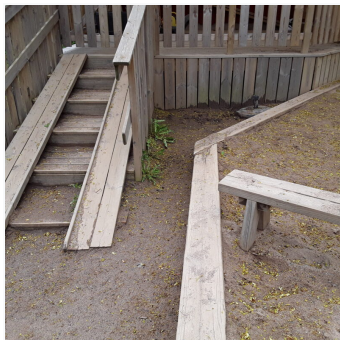
C-fel.

Fritt utrymme 1176-1 4.2.8.2.3

*Lekutrustning skall ha ett fritt  
fallutrymme på 1,5meter runt redskapet*
