Äppelgårdsskolans fritids

KUND
Armada Fastighets AB

OBJEKTADRESS
Manfred bondes väg 66-76
Åkersberga

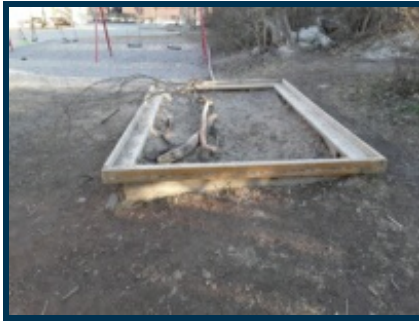
Sandlåda

Inga fel identifierade vid besiktningstillfället.

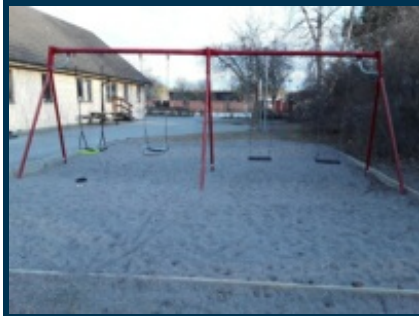
Gungställning

Saknas (Mira 4pl)

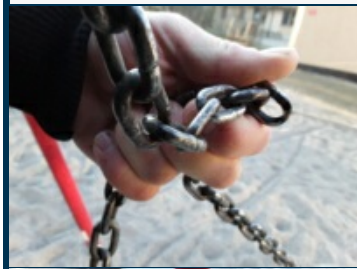
1. Korrigerande underhåll 1176-7 8.2.7

Slitna kedjelänkar.

C

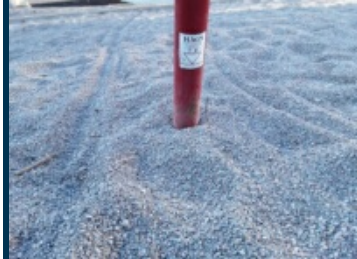
2. Rutinmässigt underhåll 1176-7 8.2.6

För lite fallsand.

B
