Äppelgårdsskolans fritids

📍 Manfred Bondes väg 70, 184 62 Åkersberga

En besiktning av Fastighetsskötaren AB.
På uppdrag av Armada Fastighets AB.

2 redskap, 2 anmärkningar upptäcktes.

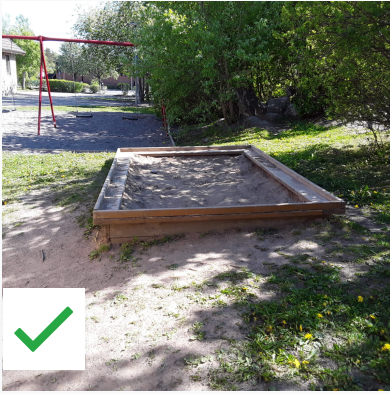
1. Sandlåda

Inga fel identifierade vid besiktningstillfället.

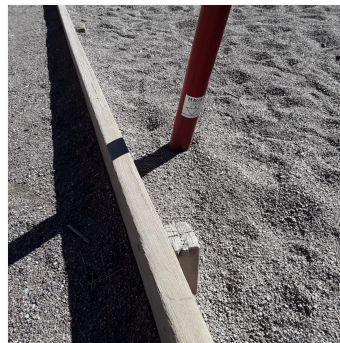
C-fel.

För lite fallsand

Rutinmässigt underhåll 1176-7 8.2.6

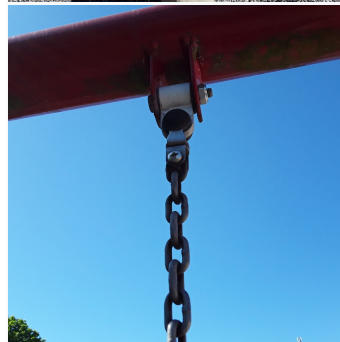
B-fel.

Glapp i gungled

Korrigerande underhåll 1176-7 8.2.7
