Äppellundens förskola

📍 Manfred Bondes väg 78, 184 62 Åkersberga

En besiktning av Fastighetsskötaren AB.
På uppdrag av Armada Fastighets AB.

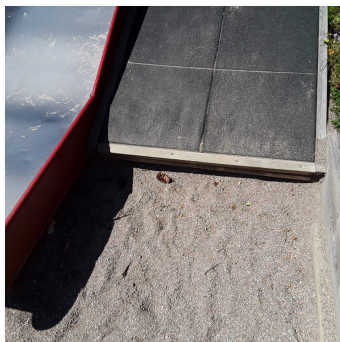
1. Släntrutsch

● C-fel.

Föremål i fallutrymme 1176-1 3.18

Träram i fallutrymme

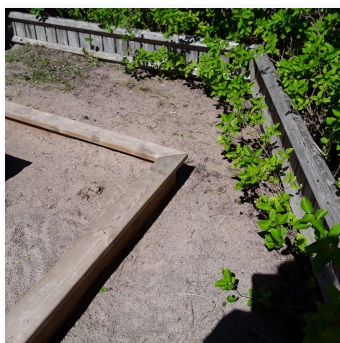
2. Sandlåda

● C-fel.

Fallutrymmets utsträckning 1176-1

4.2.8.2.5

Lekutrustning skall ha ett fritt

fallutrymme på 1,5meter runt redskapet

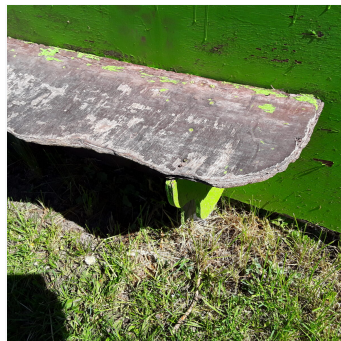
5. Övrigt

● C-fel.

Redskapets ytbeskaffenhet 1176-1 4.2.5

Träpaneler nötta och flisiga

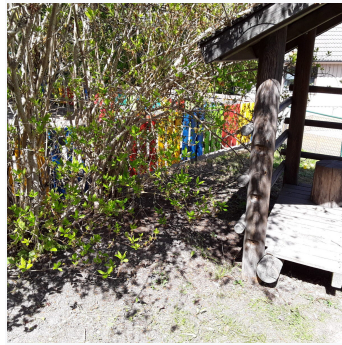
6. Lekhus

C-fel.

Fallutrymmets utsträckning 1176-1

4.2.8.2.5

Lekutrustning skall ha ett fritt

fallutrymme på 1,5meter runt redskapet

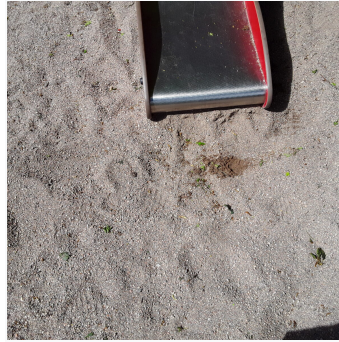
8. Rutsch

B-fel.

Skydd mot skador på grund av
islagsytans underlag 1176-1 4.2.8.5

Underlaget är för hårt

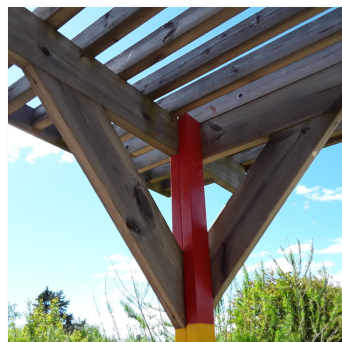
12. Sandlåda

● A-fel.

Ställen där huvud och hals kan fastna
1176-1 4.2.7.2

Öppningar i tak där provsonder passerar

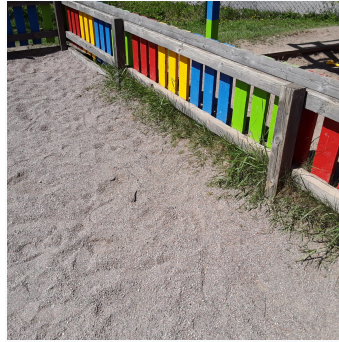
14. Gungställning

● B-fel.

Rek.avseende gungor 1176-1 4.2.8.2.1

Bilaga A

Staket i fallutrymme

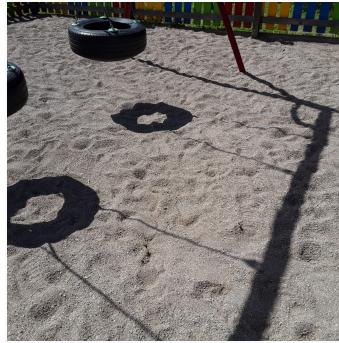
● B-fel.

Skydd mot skador på grund av

islagsytans underlag 1176-1 4.2.8.5

Underlaget är för hårt

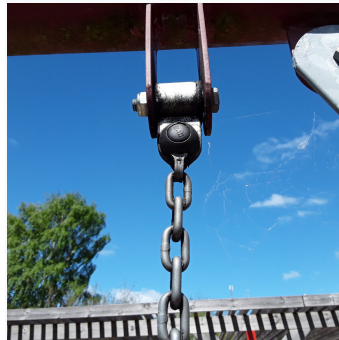
● B-fel.

Korrigerande underhåll 1176-7 8.2.7

Glapp i gungled

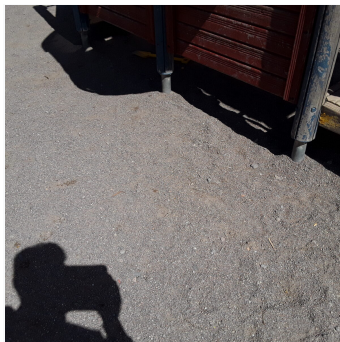
15. Klätterställning

B-fel.

Skydd mot skador på grund av
islagsytans underlag 1176-1 4.2.8.5
Underlaget är för hårt

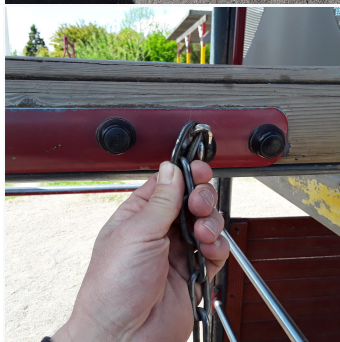
B-fel.

Korrigerande underhåll 1176-7 8.2.7
Kedjelänkar slitna

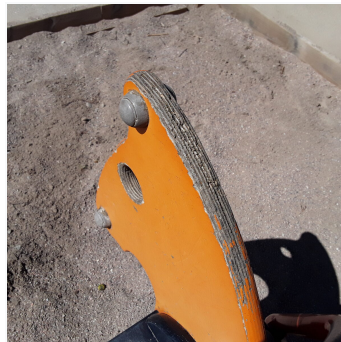
19. Fjäderlek

C-fel.

Redskapets ytbeskaffenhet 1176-1 4.2.5
Träpaneler nötta och flisiga
