Årlig säkerhetsbesiktning av lekplats #43 Åkerstorpsskolan

2022-09-18

Lekplatsens namn:	#43 Åkerstorpsskolan	Typ:	Skola
Adress:	Trevebovägen 122	Postort:	184 32 Åkersberga
Datum för besiktning:	2022-09-18	Protokoll upprättat:	2022-09-19

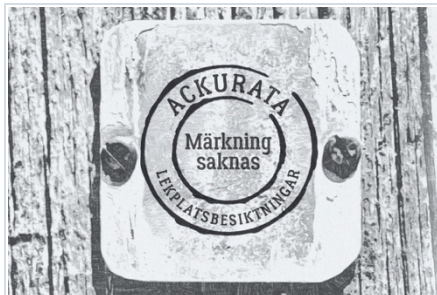
Märkning, SS-EN 1176-1, 7	Saknas	C-fel
---------------------------	--------	-------

Inom lekområdet har ett eller flera redskap identifierats som saknar ID-märkning. Redskap som omfattas av felet har "Saknas" angivet i fältet för ID-märkning.

Redskap ska vara märkta tydligt, varaktigt och synligt från marknivå med minst följande:

Tillverkarens namn och adress; Redskapets beteckning och tillverkningsår; nummer och datum för denna Europastandard, dvs SS-EN 1176-1:2017.

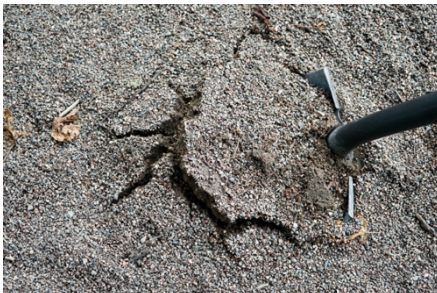
Fel nr: 1	Klassning: C
Rutinmässigt underhåll	1176-7, 7.1

Underhåll av stötdämpande underlag som är hårt packat.

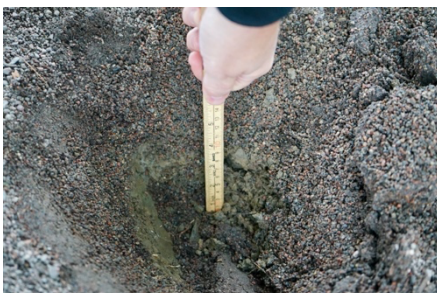
Fel nr: 2	Klassning: B
Rutinmässigt underhåll	1176-7, 7.1

Stötdämpande underlag av grus/sand är hårt packat och mindre än 300 mm djupt (SS-EN 1176-1, Tabell 4).

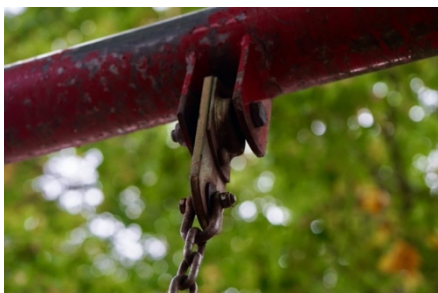
Fel nr: 3	Klassning: C
Avhjälpande underhåll	1176-7, 7.2

Det finns flera slitna kättinglänkar i gungsitsarnas upphängningselement.

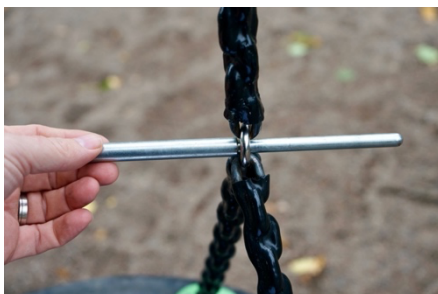
Fel nr: 4	Klassning: B
Ställen där fingrar kan fastna	1176-1, 4.2.7.6

Öppning i förgreningsögla har identifierats där fingrar kan fastna samtidigt som resten av kroppen är i rörelse eller fortsätter i en tvingad rörelse, t.ex. gungning.

Resultat från test enligt D.5.2:
Rundstavens smala del (8,6 mm) kan passera genom öppningen.
Rundstavens tjocka del (12 mm) kan **inte** passera öppningen.

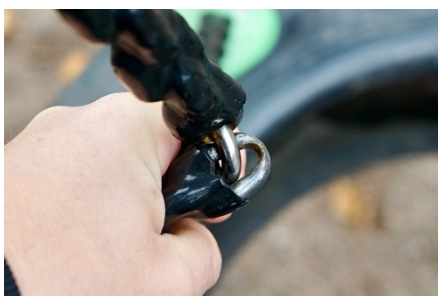
Fel nr: 5	Klassning: B
Avhjälpande underhåll	1176-7, 7.2

Det finns flera slitna kättinglänkar i gungsitsarnas upphängningselement.

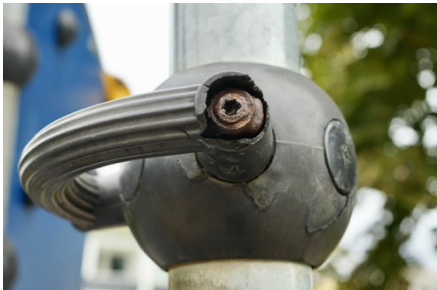
Fel nr: 6	Klassning: C
Avhjälpande underhåll	1176-7, 7.2

Det finns slitna handtag där hårda metallbeslag blottas.

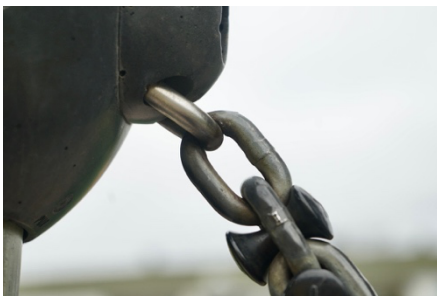
Fel nr: 7	Klassning: B
Avhjälpande underhåll	1176-7, 7.2

Det finns slitna kättinglänkar till balansbrädans upphängningsanordning.

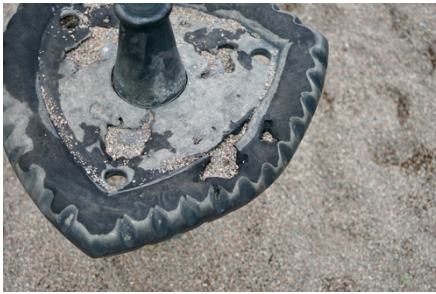
Fel nr: 8	Klassning: C
Avhjälpare underhåll	1176-7, 7.2

Utbyte av slitna eller defekta delar. Ståplattan är sliten/trasig.

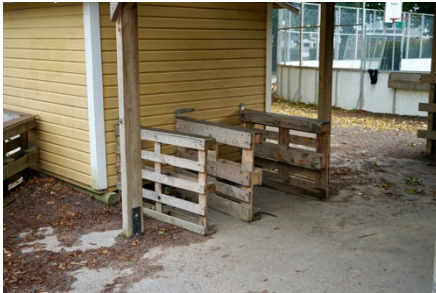
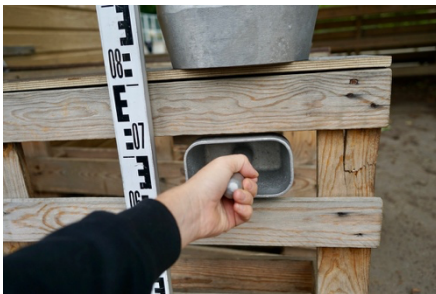
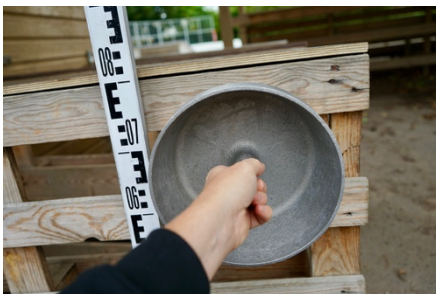
Fel nr: 9

Klassning: A

Ställen där huvud och hals kan fastna

1176-1, 4.2.7.2

Öppning i pallkonstruktionen har identifierats där huvud och hals kan fastna. Öppningen uppfyller inte kraven efter utfört prov enligt D.2.1.

Åtkomliga helt omslutna öppningar med en nedre kant som är mer än 600 mm ovanför lekytan ska provas i enlighet med D.2.1. Provkropp C eller E får inte passera genom någon öppning om inte även den stora huvudformade provkroppen D kan passera.

Provkropp C (89x157 mm) och D (∅ 230 mm) har använts vid provning.
