Åkerstorpsskolan

Armada Fastighets AB

OBJEKTADRESSTrevebovägen 122
Åkersberga**LOKALISERINGHÄNVISNING**

Innehållsförteckning

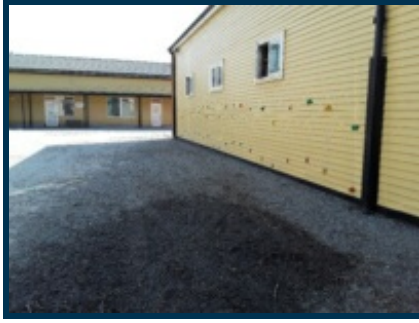
Klättervägg

Inga fel identifierade vid besiktningstillfället.

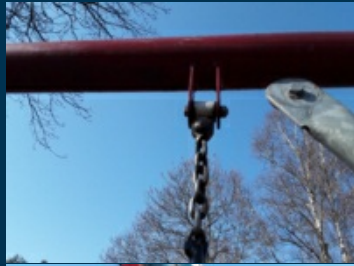
1. Korrigerande underhåll 1176-7 8.2.7

Glapp i gungled.

B

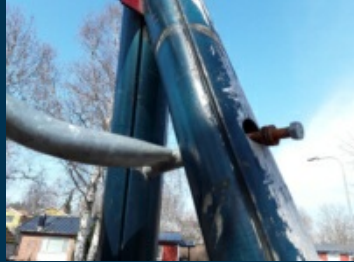
2. Korrigerande underhåll 1176-7 8.2.7

Infästning lös.

B

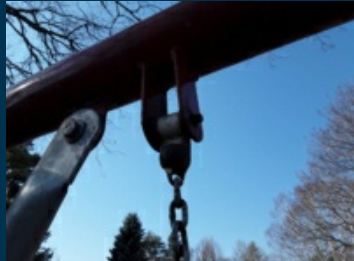
3. Korrigerande underhåll 1176-7 8.2.7

Mutter saknas i infästning.

B

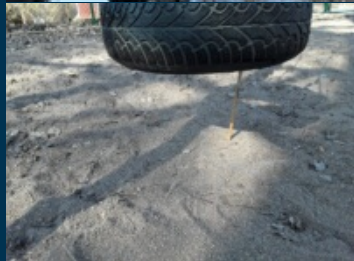
4. Gunga för låg 1176-2 4.2

Gunga för lågt monterad.

C

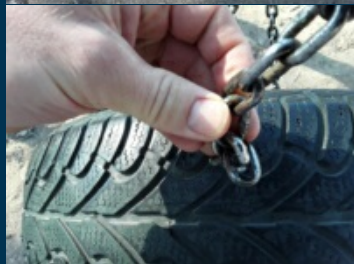
5. Korrigerande underhåll 1176-7 8.2.7

Kedjelänkar slitna.

B

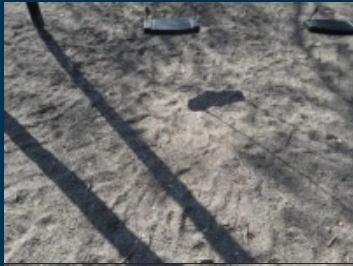
1. Rutinmässigt underhåll 1176-7 8.2.6

Gropar under gungor.

B

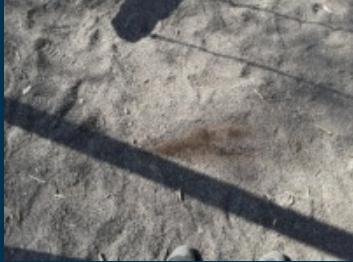
2. Stötdämpande underlag felaktigt 1176-1 4.2.8.5.2

Underlaget är för hårt.

B

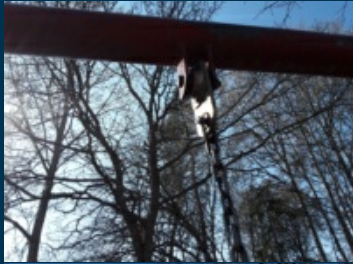
3. Korrigering underhåll 1176-7 8.2.7

Gungled skadad.

B

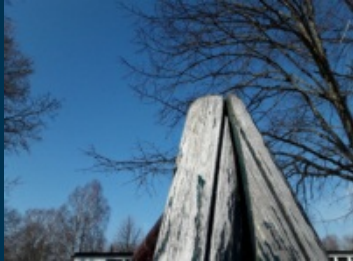
4. Kvävningrisk 1176-1 4.2.7

Topplöck saknas. Glipa där kedjesonden fastnar.

A

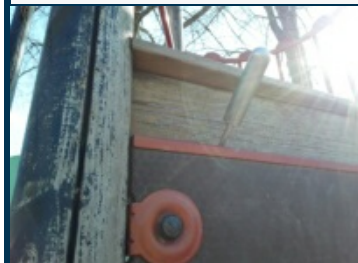
1. Ställen där fingrar kan fastna 1176-1 4.2.7.6

Mellanrum mellan panel och ställning där fingersonden passerar.

B

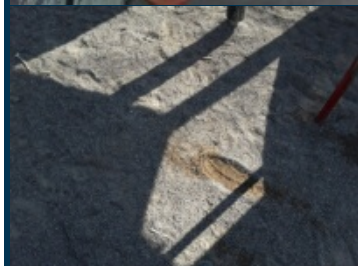
2. Stötdämpande underlag felaktigt 1176-1 4.2.8.5.2

Underlaget är för hårt.

B
