Åkertorpsskolan

Trevebovägen 122, 184 32 Åkersberga

En besiktning av Fastighetsskötaren AB.
På uppdrag av Armada Fastighets AB.

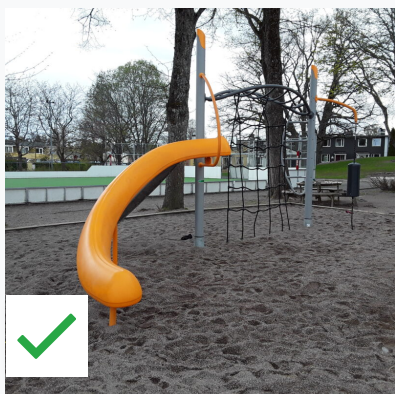
1. Klätterställning

Inga fel identifierade vid besiktningstillfället.

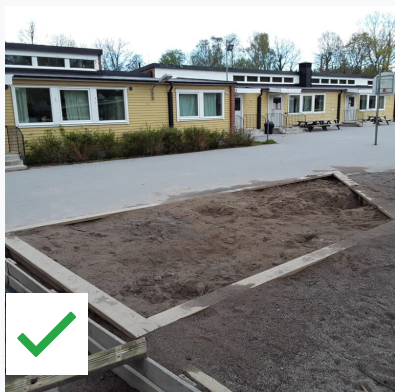
2. Sandlåda

Inga fel identifierade vid besiktningstillfället.

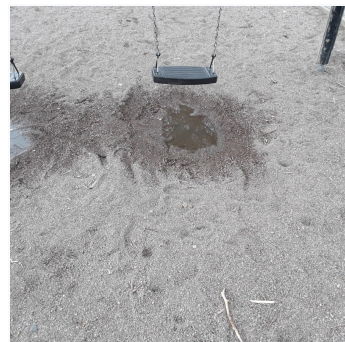
C-fel.

Rutinmässigt underhåll 1176-7 8.2.6

Gropar under gungor

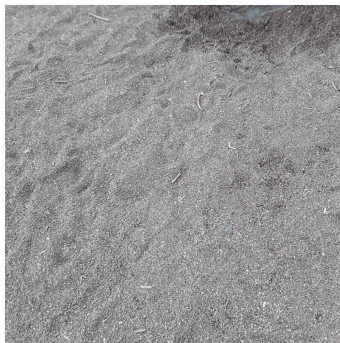
● B-fel.

Skydd mot skador på grund av
islagsytans underlag 1176-1 4.2.8.5

Underlaget är för hårt

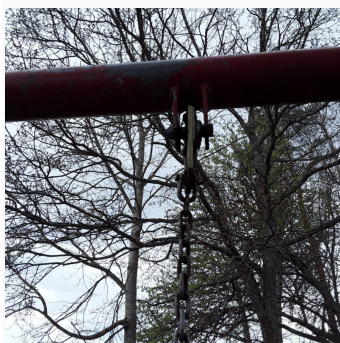
● C-fel.

Korrigerande underhåll 1176-7 8.2.7

Gungled skadad

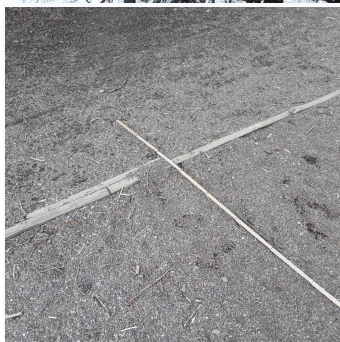
● B-fel.

Islagsytans utsträckning 1176-1
4.2.8.2.4

Ytan är för liten

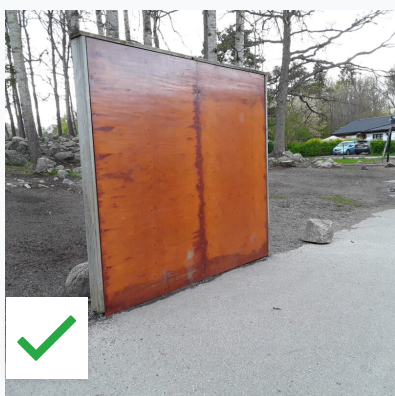
4. Bollvägg

Inga fel identifierade vid besiktningstillfället.

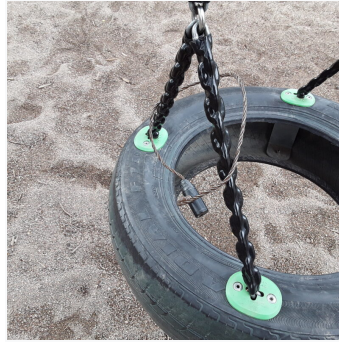
C-fel.

Rutinmässigt underhåll 1176-7 8.2.6

Cykel lås fastlåst på gunga

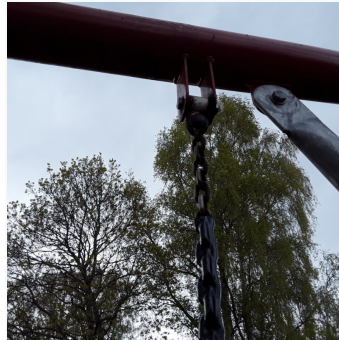
B-fel.

Korrigerande underhåll 1176-7 8.2.7

Glapp i gungled

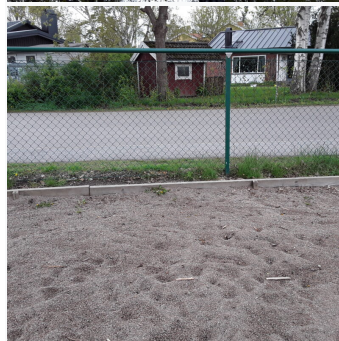
B-fel.

Rek.avseende gungor 1176-1 4.2.8.2.1

Staket i fallutrymme

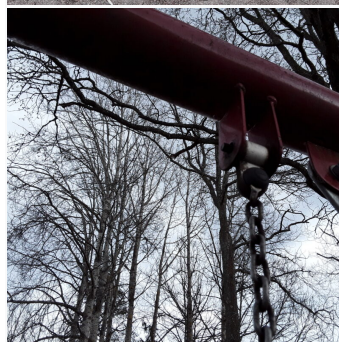
B-fel.

Rutinmässigt underhåll 1176-7 8.2.6

Mutter saknas i infästning
