Åsättra förskola

Bygatan 9, 184 91 Åkersberga

En besiktning av Fastighetsskötaren AB.
På uppdrag av Armada Fastighets AB.

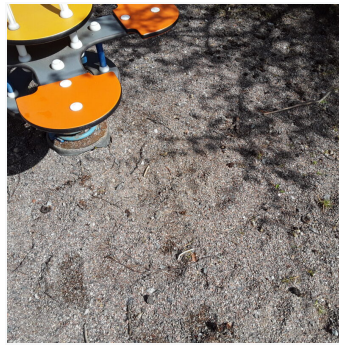
B-fel.

Skydd mot skador på grund av
islagsytans underlag 1176-1 4.2.8.5
Underlaget är för hårt

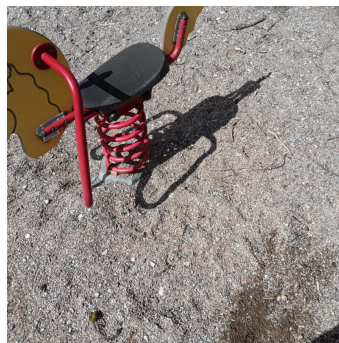
B-fel.

Skydd mot skador på grund av
islagsytans underlag 1176-1 4.2.8.5
Underlaget är för hårt

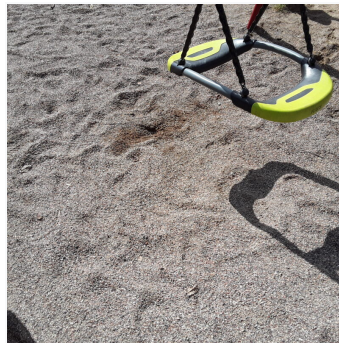
C-fel.

Rutinmässigt underhåll 1176-7 8.2.6

Gropar under gungor

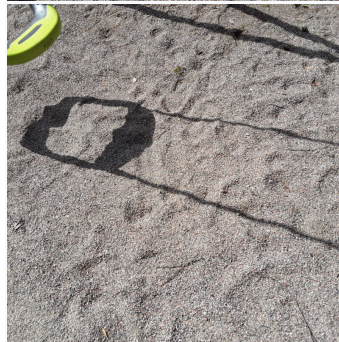
B-fel.

Skydd mot skador på grund av

islagsytans underlag 1176-1 4.2.8.5

Underlaget är för hårt

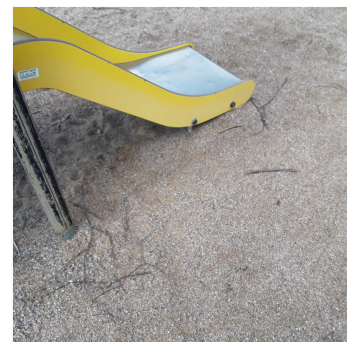
B-fel.

Skydd mot skador på grund av
islagsytans underlag 1176-1 4.2.8.5
Underlaget är för hårt

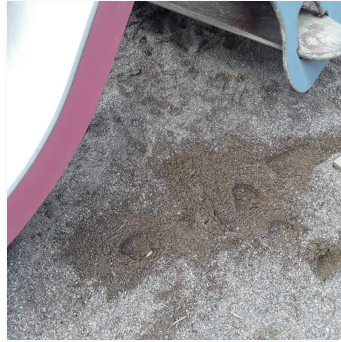
B-fel.

Skydd mot skador på grund av
islagsytans underlag 1176-1 4.2.8.5

Underlaget är för hårt
