Österskärskolan

BESIKTNINGSMAN
Martin Edh

KUND
Armada Fastighets AB

OBJEKTADRESS
Tunavägen 8
Åkersberga

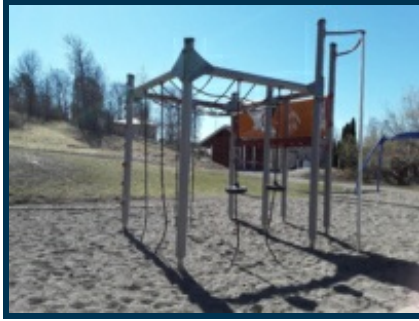
1

Klätterställning

Inga fel identifierade vid besiktningstillfället.

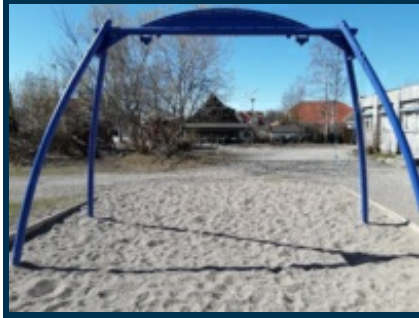
2

Gruppgunga

Inga fel identifierade vid besiktningstillfället.

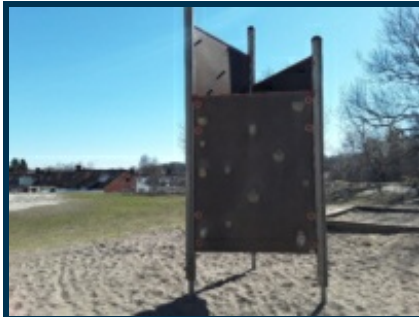
3

Klättervägg

Inga fel identifierade vid besiktningstillfället.

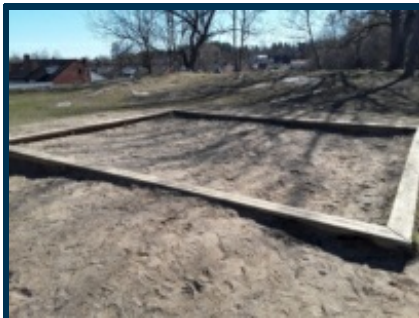
4

Sandlåda

Inga fel identifierade vid besiktningstillfället.

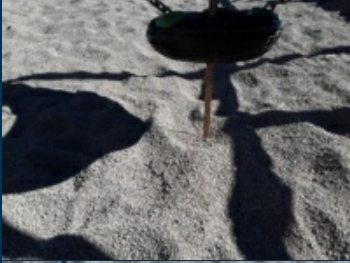
1. Gunga för låg 1176-2 4.2

Gunga för lågt monterad.

C

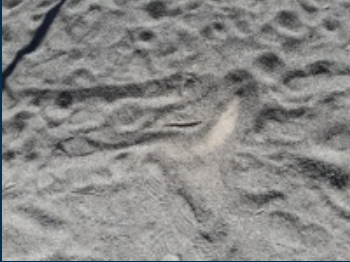
2. Stötdämpande underlag felaktigt 1176-1 4.2.8.5.2

Underlaget är för hårt.

B

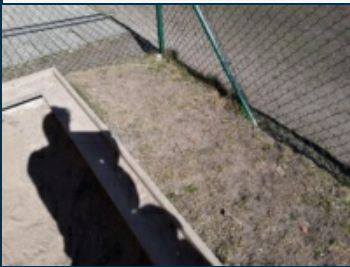
1. Fallutrymmets utsträckning 1176-1 4.2.8.2.5

Lekutrustning skall ha ett fritt fallutrymme på minimum av 1,5m runt redskapet.

C

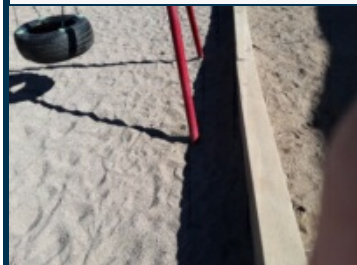
1. Föremål i fallutrymme 1176-1 3.18

Lekutrustning skall ha ett fritt fallutrymme på minimum av 1,5m runt redskapet.

C

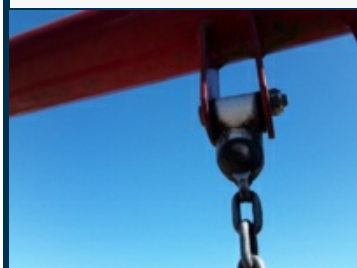
1. Korrigerande underhåll 1176-7 8.2.7

Glapp i gungled.

B
