Besiktningadress:
Lillbrostigen 1-3, Åkersberga

Besiktningens objekt:

Besiktningssprotokoll

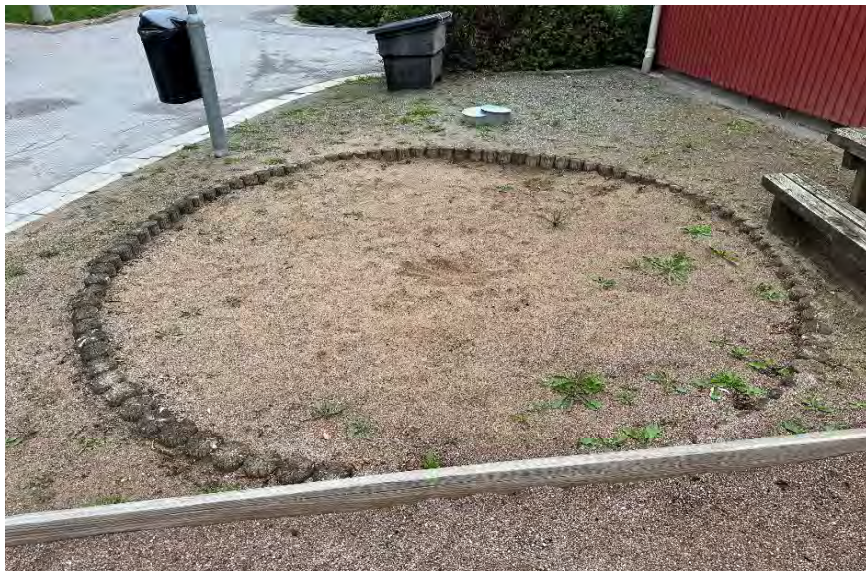
Uppdragsgivare:	JRF Mark AB
Objekt:	Sandlåda
Besiktningadress:	Lillbrostigen 1-3, Åkersberga

A.F.	Anmärkning
1 Sarg	Nej	
2 Sittbräda	Nej	
3 Sand	Ja	1:Ogräs
4 Övrigt	Nej	
5		
6		
7		
8		
9

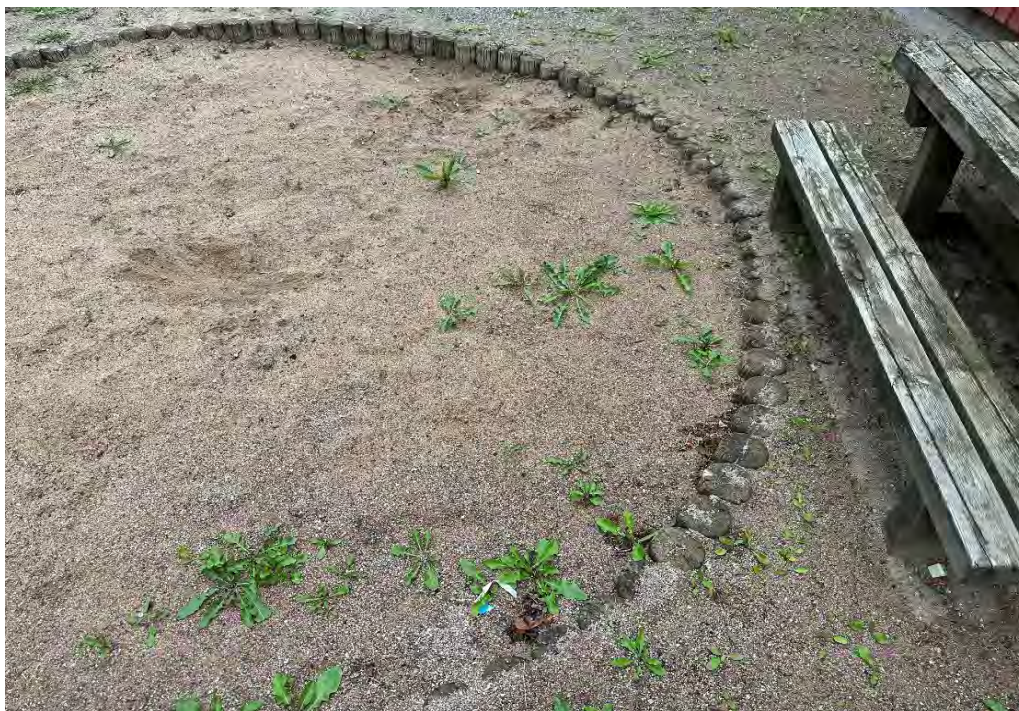
Fel 1

A	B	C
Fel 1: 1176-7: 7.1 Rutinmässigt underhåll			C
Fel 2:			
Fel 3:			
Fel 4:			
Fel 5:			
Fel 6:			
Fel 7:

1176-7: 7.1 Rutinmässigt underhåll
