Besiktningens adress:
Lillbrostigen 2-4, Åkersberga

Besiktningens man:	Protokollet utfärdat:	Besiktningens datum:
Bengt Trolle Certifikat CPL045:21	2023-08-04	2023-07-24

Besiktningssprotokoll

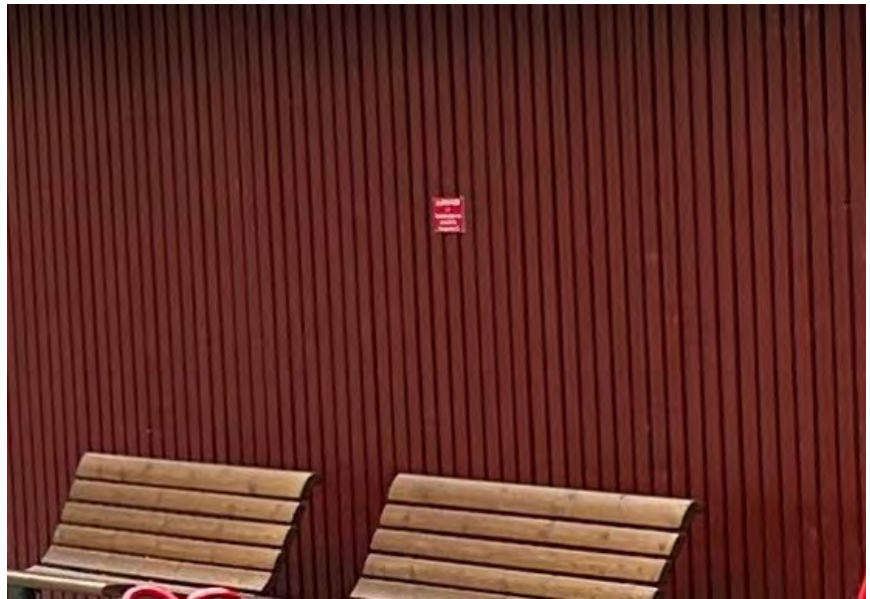
Uppdragsgivare:	JRF Mark AB
Objekt:	Informationsskylt
Besiktningssadress:	Lillbrostigen 2-4, Åkersberga

A.F.	Anmärkning
1 Informationsskylt	Nej	
2		
3		
4		
5		
6		
7		
8		
9

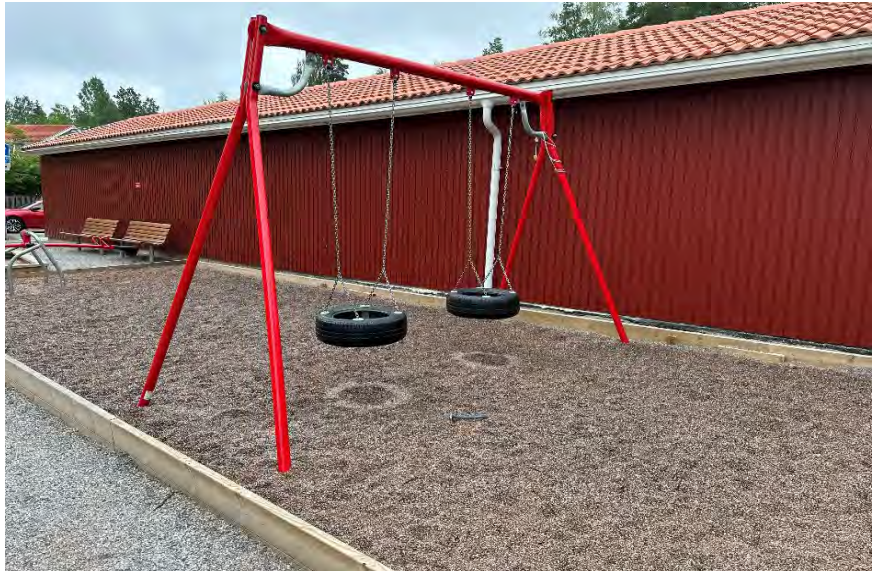
Uppdragsgivare:	JRF Mark AB
Objekt:	Gungställning
Besiktningadress:	Lillbrostigen 2-4, Åkersberga

A.F.	Anmärkning
1 Islagsyta	Nej	
2 Fallutrymme	Nej	
3 Stabilitet	Nej	
4 Fundament/Förankring	Nej	
5 Ställningsben/Overliggare	Nej	
6 Gungleder/Vridningsaxlar	Nej	
7 Upphängningselement	Nej	
8 Förbindningar	Nej	
9 Sitsar	Nej	
10 Sidosäkerhetsavstånd	Nej	
11 Staket/Insprängningsskydd	Nej	
12 Övrigt	Nej

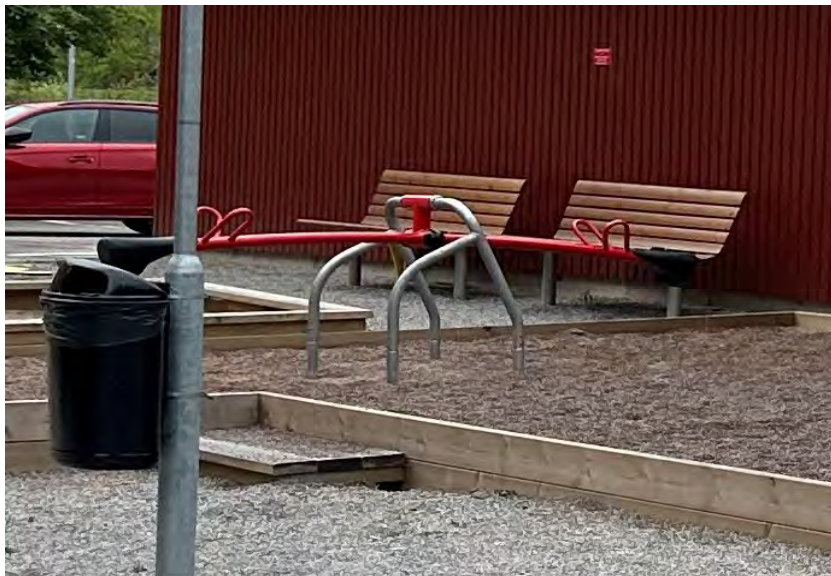
Uppdragsgivare:	JRF Mark AB
Objekt:	Vippgunga
Typ:	1
Besiktningadress:	Lillbrostigen 2-4, Åkersberga

A.F.	Anmärkning
1 Islagsyta	Nej	
2 Fallutrymme	Nej	
3 Stabilitet	Nej	
4 Fundament/Förankring	Nej	
5 Fjäder/Stång	Nej	
6 Infästningar/Klämsäkringar	Nej	
7 Frigång	Nej	
8 Stötdämpning mot mark	Nej	
9 Sitsar	Nej	
10 Fotstöd/Handtag	Nej	
11 Övrigt	Nej

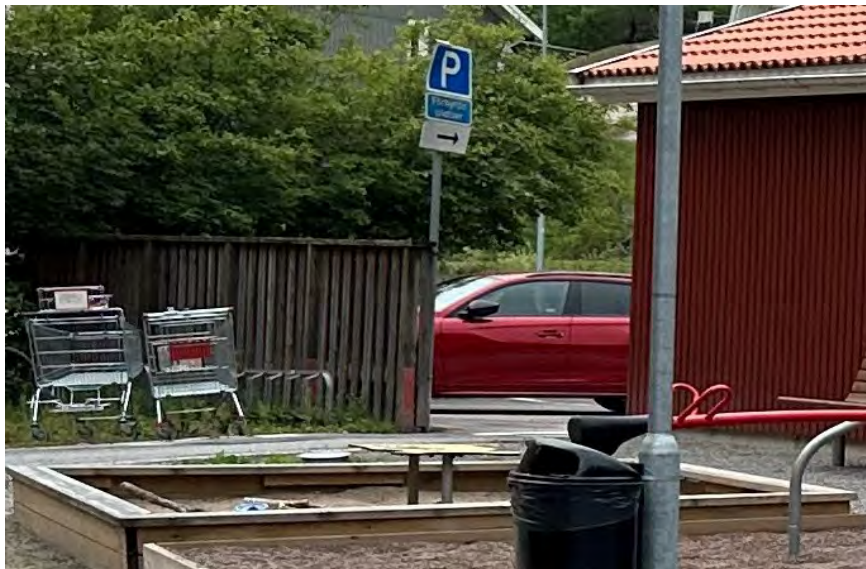
Uppdragsgivare:	JRF Mark AB
Objekt:	Sandlåda
Besiktningadress:	Lillbrostigen 2-4, Åkersberga

A.F.	Anmärkning
1 Sarg	Nej	
2 Sittbräda	Nej	
3 Sand	Nej	
4 Övrigt	Nej	
5		
6		
7		
8		
9
