Besiktningens adress:
Lillbrostigen 5-7, Åkersberga

Besiktningens man:	Protokollet utfärdat:	Besiktningens datum:
Bengt Trolle Certifikat CPL045:21	2023-07-26	2023-07-24

Besiktningssprotokoll

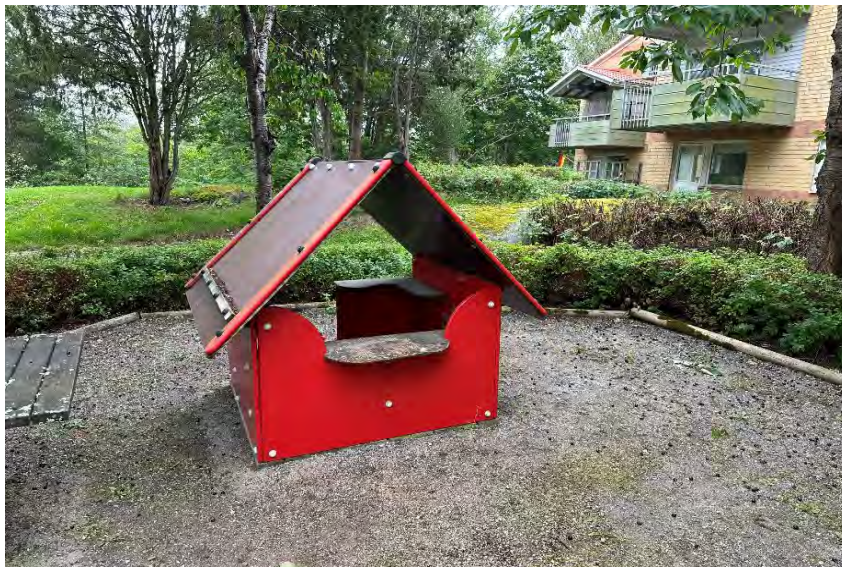
Uppdragsgivare:	JRF Mark AB
Objekt:	Lekhus
Besiktningadress:	Lillbrostigen 5-7, Åkersberga

A.F.	Anmärkning
1 Islagsyta	Nej	
2 Fallutrymme	Ja	1: Bord i fallutrymmet
3 Stabilitet	Nej	
4 Fundament/Förankring	Nej	
5 Golv	Nej	
6 Dörr	Nej	
7 Fönster	Nej	
8 Tak	Nej	
9 Övrigt	Nej

A	B	C
Fel 1: 1176-1: 4.2.8.2.5 Fallutrymmets utsträckning		B	
Fel 2:			
Fel 3:			
Fel 4:			
Fel 5:			
Fel 6:			
Fel 7:

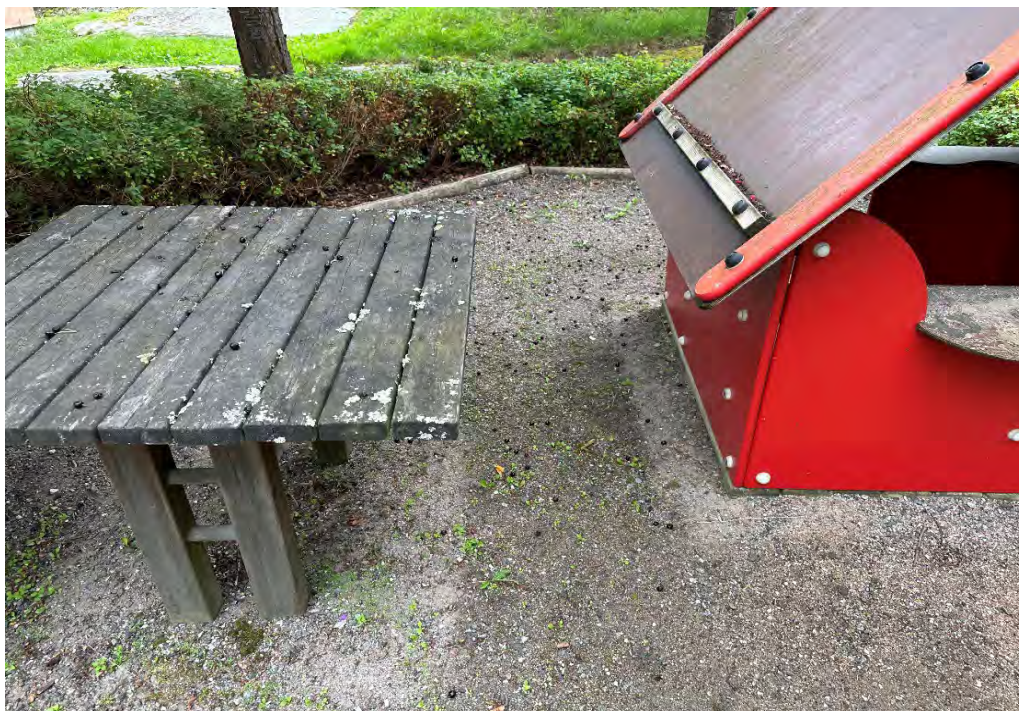
Fel 1

1176-1: 4.2.8.2.5 Fallutrymmets utsträckning

Fallutrymmets utsträckning ska vara minst 1 500 mm runt upphöjda delar av redskapet.
