Besiktningens adress:
Lillbrostigen 6-8, Åkersberga

1	Drift- och underhållsplan	2	Informationsskylt
3	Lekhus	4	Vippgunga
5		6	
7		8	
9		10	
11		12	
13		14	
15		16	
17		18	
19		20	
Besiktningensman:		Protokollet utfärdat:	Besiktningensdatum:
Robin Trolle Certifikat CPL130:19		2023-08-25	2023-08-24

Besiktningssprotokoll

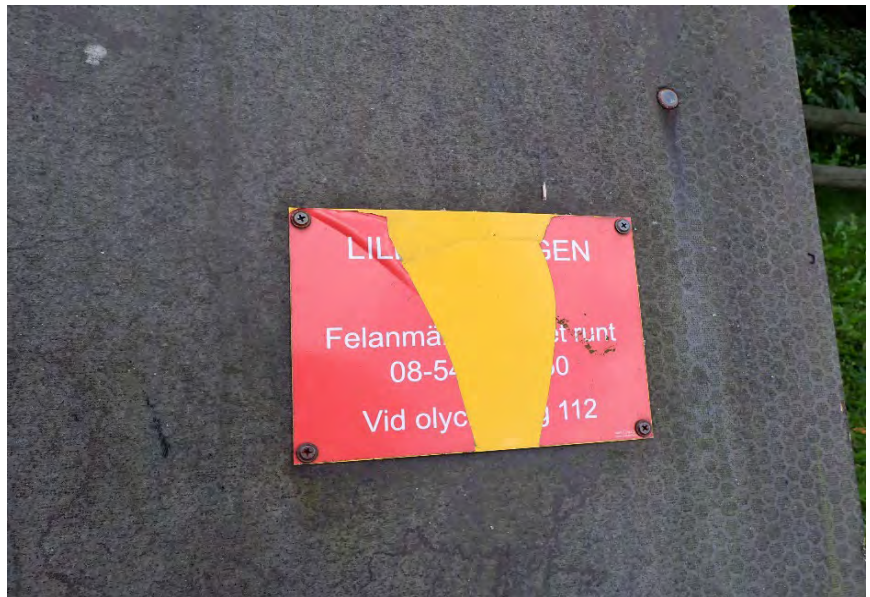
A.F.	Anmärkning
1 Informationsskylt	Ja	1. Trasig
2		
3		
4		
5		
6		
7		
8		
9

A	B	C
Fel 1: 1176-7: 8.2.3 Allmänna säkerhetsåtgärder			C
Fel 2:			
Fel 3:			
Fel 4:			
Fel 5:			
Fel 6:			
Fel 7:

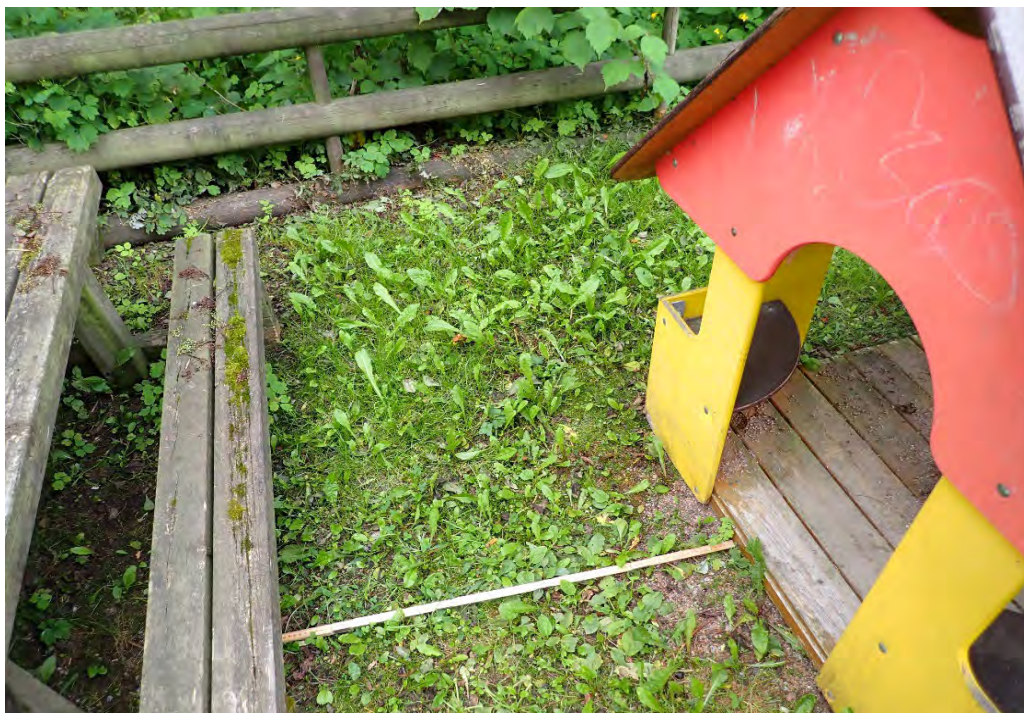
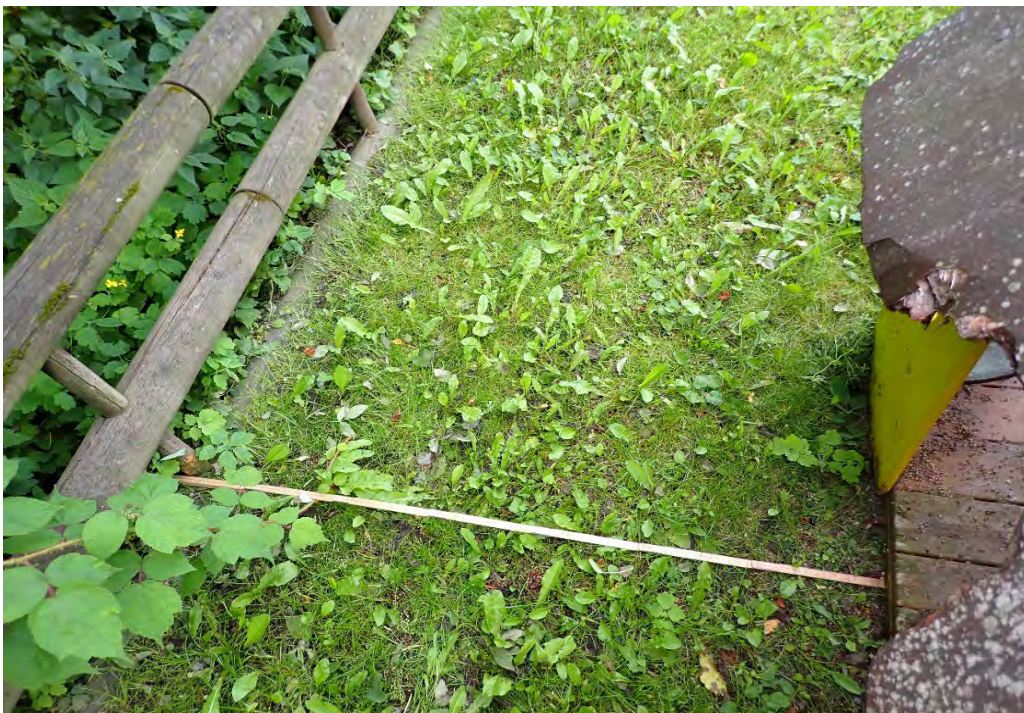
Fel 1

A.F.	Anmärkning
1 Islagsyta	Nej	
2 Fallutrymme	Ja	1. Bänkbord och insprängningsskydd i fallutrymmet
3 Stabilitet	Nej	
4 Fundament/Förankring	Nej	
5 Golv	Nej	
6 Dörr	Nej	
7 Fönster	Nej	
8 Tak	Ja	2. Rötangrepp i tak 3. Ställe där kläder/hår kan fastna vid taknock
9 Övrigt	Nej

A	B	C
Fel 1: 1176-1: 4.2.8.2.5 Fallutrymmets utsträckning			C
Fel 2: 1176-7: 7.2 Avhjälpande underhåll			C
Fel 3: 1176-1: 4.2.7.3 Ställen där kläder/hår kan fastna	A		
Fel 4:			
Fel 5:			
Fel 6:			
Fel 7:

1176-1: 4.2.8.2.5 Fallutrymmets utsträckning

Fallutrymmets utsträckning ska vara minst 1 500 mm runt upphöjda delar av redskapet.

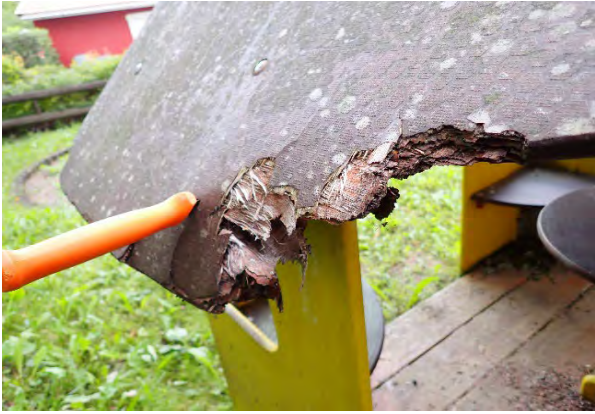
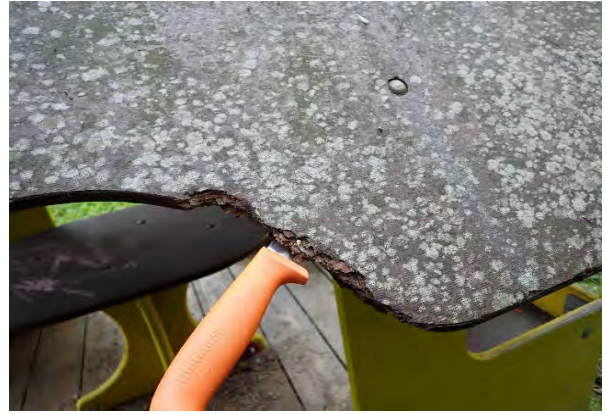
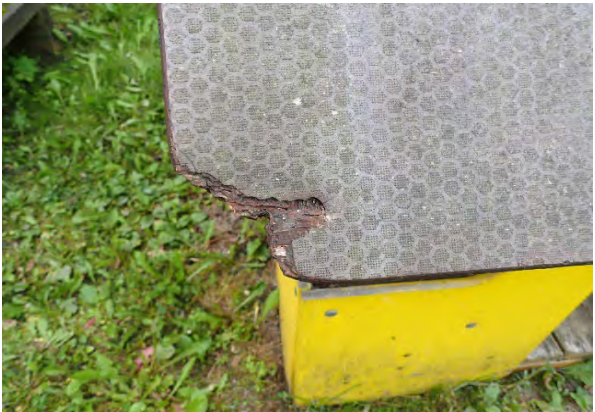
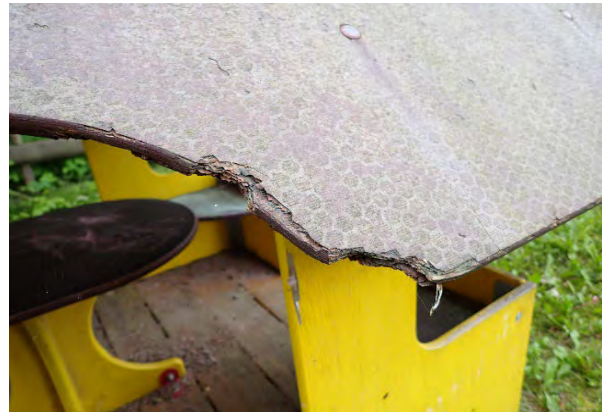
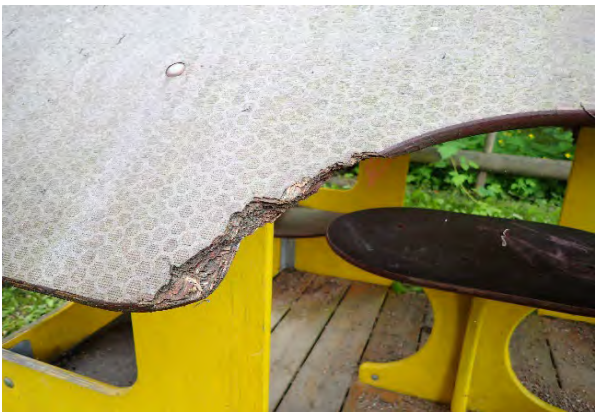
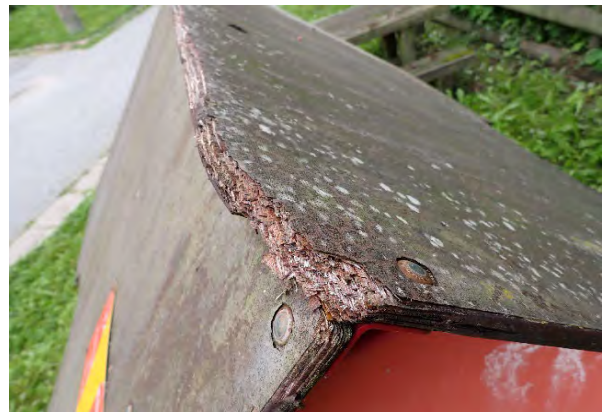
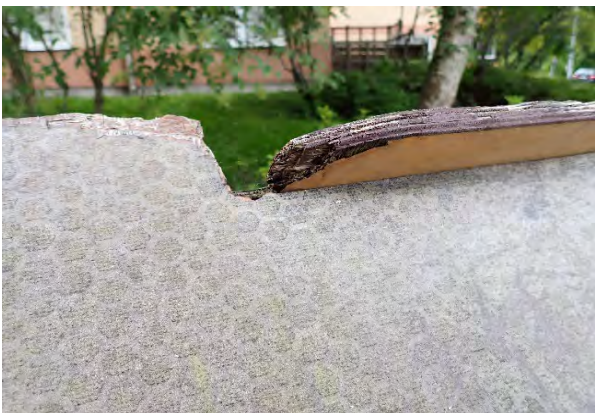
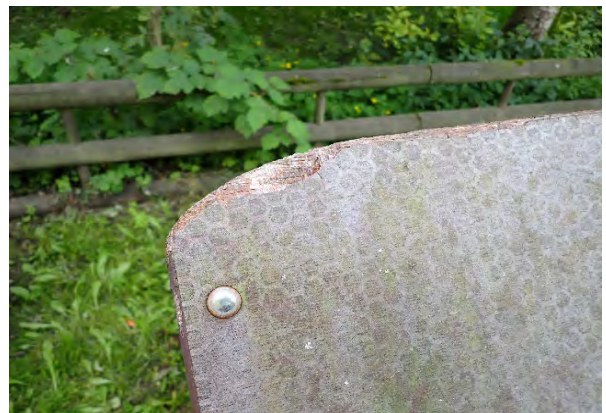
Fel 2

1176-7: 7.2 Avhjälpande underhåll

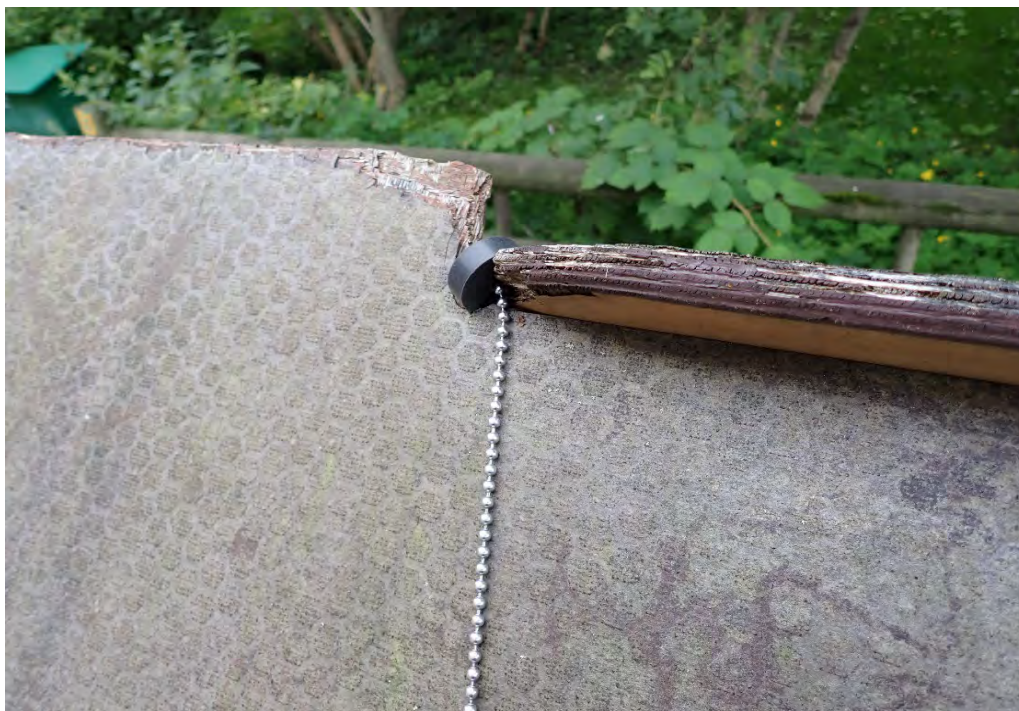
Fel 3

1176-1: 4.2.7.3 Ställen där kläder/hår kan fastna

Denna redskapsdel ska vara konstruerad så att en knävring inte fastnar vid provning enligt D.3.

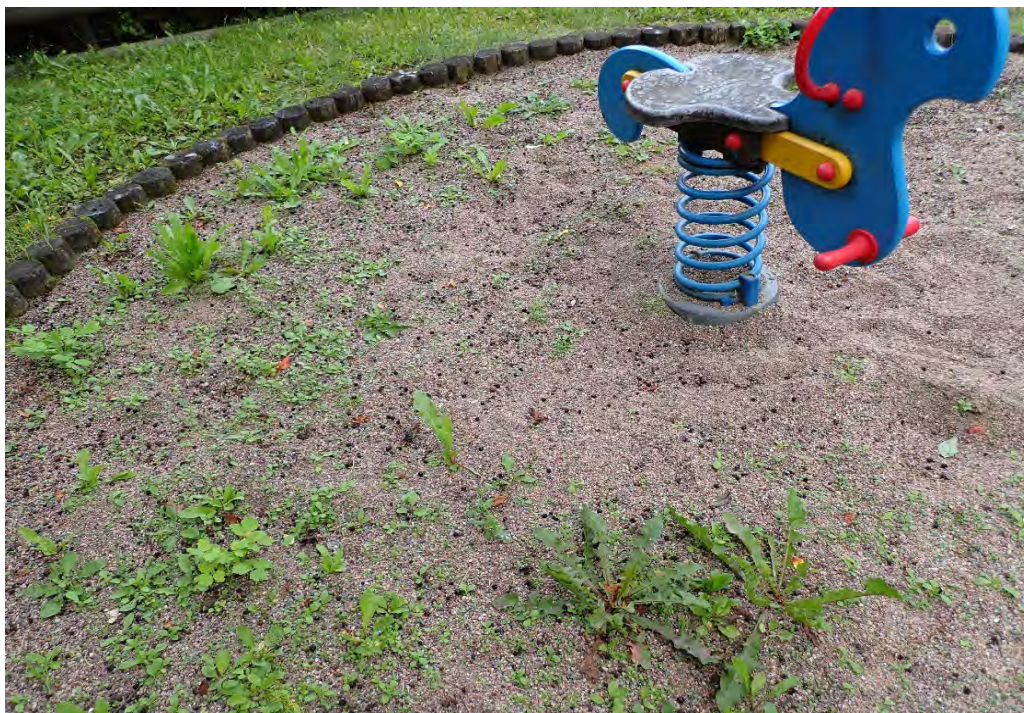
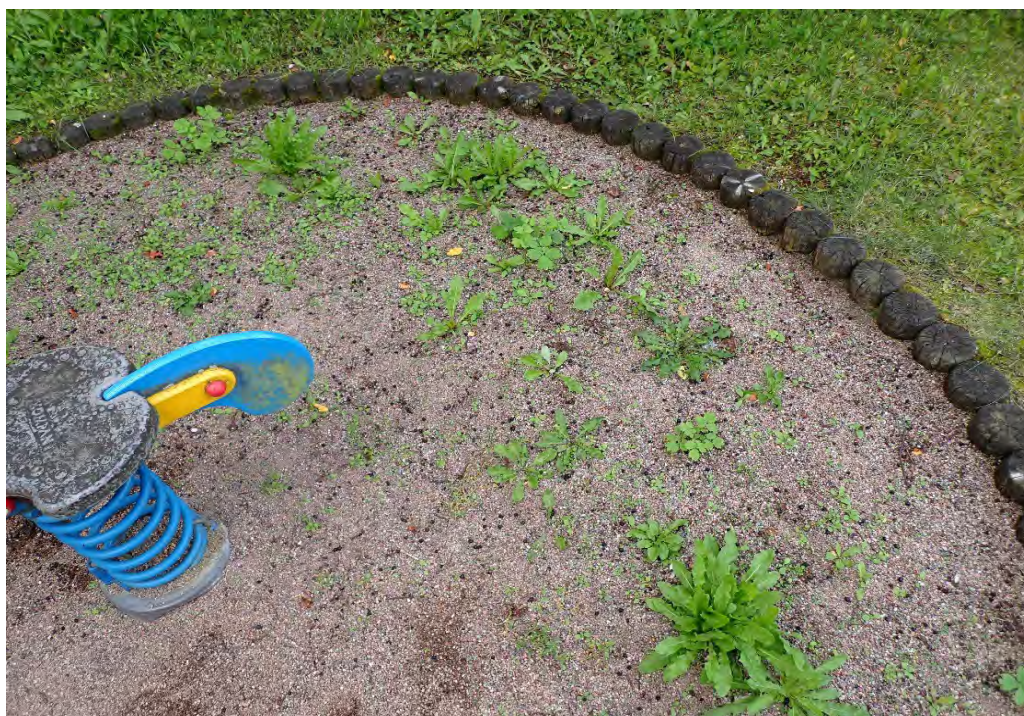
Fel 1

A.F.	Anmärkning
1 Islagsyta	Ja	1. Ogräs
2 Fallutrymme	Nej	
3 Stabilitet	Nej	
4 Fundament/Förankring	Nej	
5 Fjäder/Stång	Nej	
6 Infästningar/Klämsäkringar	Nej	
7 Frigång	Nej	
8 Stötdämpning mot mark	Nej	
9 Sitsar	Nej	
10 Fotstöd/Handtag	Ja	2. Felaktiga fotstöd
11 Övrigt	Nej

A	B	C
Fel 1: 1176-7: 7.1 Rutinmässigt underhåll			C
Fel 2: 1176-6: 4.6 Fotstödens utformning			C
Fel 3:			
Fel 4:			
Fel 5:			
Fel 6:			
Fel 7:

1176-7: 7.1 Rutinmässigt underhåll

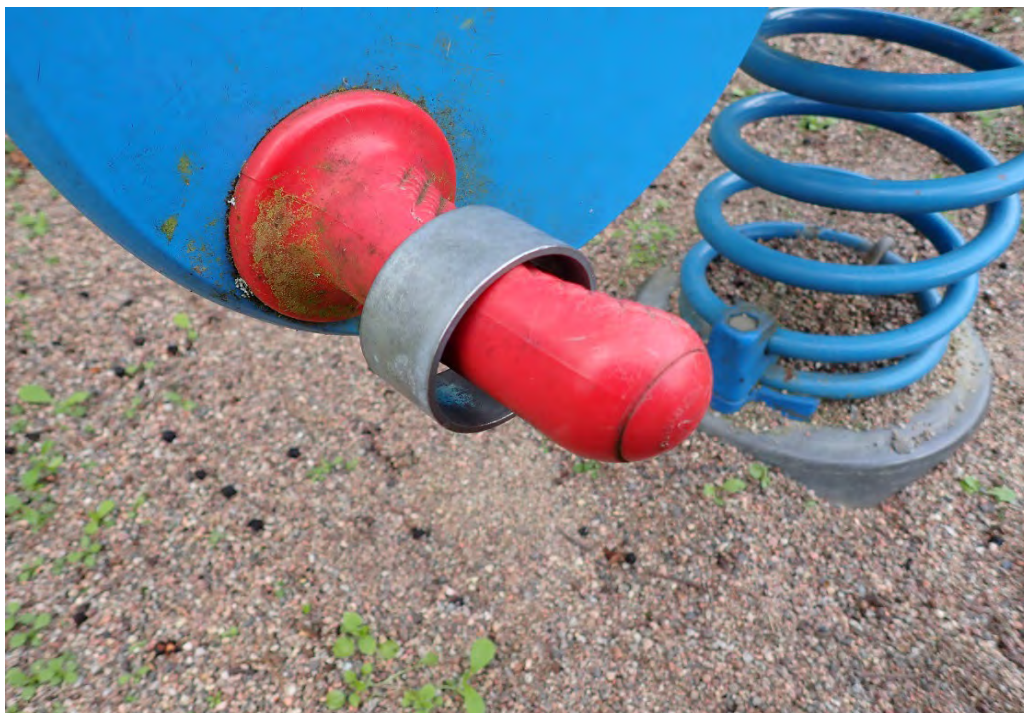
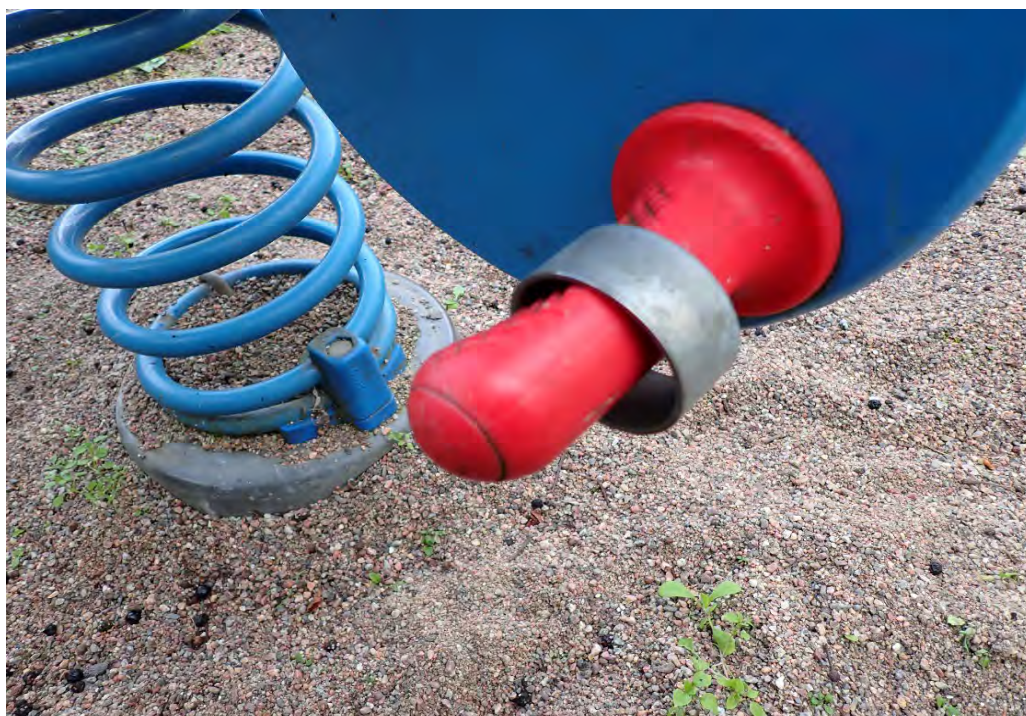
Fel 2

1176-6: 4.6 Fotstödens utformning

Ingen del av fotstödet får skjuta ut utanför provkroppens (ringtolk Ø 44 mm) yttre kant.
